BITACORA ELECTRÓNICA DE OBRA

Confirma Bitacora: Si	Nro Informe: 96	Fecha Informe: 29-05-2019	Nombre De La Obra: Carretera Moquegua - Omate - Arequipa Tramo: II km. 35 al km. 153,50	Personal Encargado: LUZMILA GUERRA MOTTA					
Foto Bitacora:	Foto Bitacora 2:	Foto Bitacora 3:	Foto Bitacora 4:	Foto Bitacora 5:	Foto Bitacora 6:

Labores realizadas respecto a la ejecución contractual y validación de ejecución de obras de arte y drenaje correspondiente al expediente de mayores metrados N° 4.

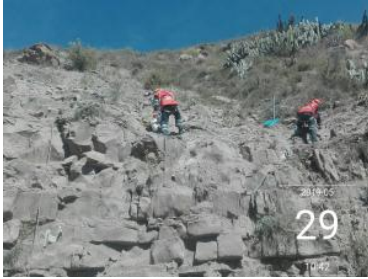
Foto1:

- Carga de material explosivo y mortero en perforaciones previamente realizadas (foto N° 1), el personal cuenta con arnés de seguridad y líneas de vida.
- Señalización del área de trabajo mediante cintas de seguridad (foto N° 2)
- Una de las hojas de la puerta de la caja que transporta el material explosivo se ha arrancado de su posición, debido aparentemente a una fractura en la movilización de dicho elemento (foto N° 2), por lo que se ha sugerido su reposición en el plazo más breve posible debido la función que cumple del transporte de material explosivo.
- No se aprecia vigías en el tramo, sin embargo los trabajos se realizan sin interrupción en la vía.
- No se visualiza baños químicos para el personal que labora en este tramo.
- Enmallado con cordón detonante para voladura de rocas (foto N° 3)
- Material explosivo expuesto (foto N° 2)

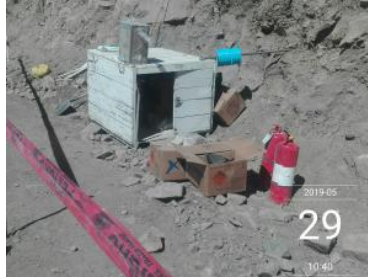
Foto2:

De los trabajos de voladura de rocas se aprecia material explosivo expuesto, lo cual podría generar accidentes en obra, lo cual se ha puesto de conocimiento al especialista en Seguridad y Salud ocupacional de la Supervisión de obra.

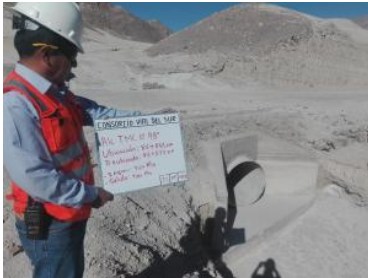
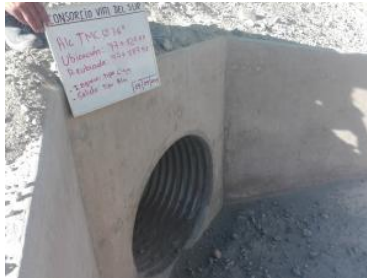
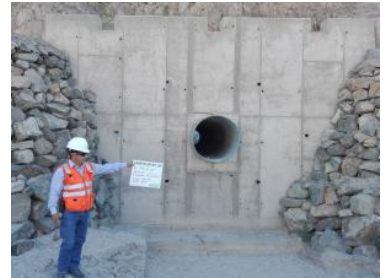
- Coordinaciones diversas con el Contratista a fin de lograr las facilidades para las labores a realizarse tales como apoyo con personal para mediciones de longitud de muros de contención, diámetro de alcantarillas y longitud de cunetas.
- Las actividades se iniciaron en horas de la tarde de forma conjunta con el ingeniero Carlo Marroquin especialista en Obras de arte del Contratista, el cual precisa que para a partir del 30.05.2019 se contara con personal de apoyo para las mediciones necesarias.
- La verificación de obras de arte y drenaje comprende las siguientes: 43 alcantarillas tipo TMC, 1 alcantarilla tipo marco, 65 muros de contención y 8 cunetas, por lo que para culminar las labores solicitadas será necesario aproximadamente 4 días.
- Durante la tarde se visualizó la construcción de alcantarillas entre las progresivas 65+280 @ 86+830 aproximadamente (fotos N°s 1, 2 y 3).
