BITACORA ELECTRÓNICA DE OBRA

Confir ma Bitaco ra: Si	Nro Inform e: 97	Fecha Informe: 31-05-2019	Nombre De La Obra: Carretera Moquegua - Omate - Arequipa Tramo: II km. 35 al km. 153,50	Personal Encargado: LUZMILA GUERRA MOTTA					
Foto Bitacora:	Foto Bitacora 2:	Foto Bitacora 3:	Foto Bitacora 4:	Foto Bitacora 5:	Foto Bitacora 6:

Labores realizadas respecto a la ejecución contractual de obra y validación de ejecución de obras de arte y drenaje correspondiente al expediente de mayores metrados N° 4.

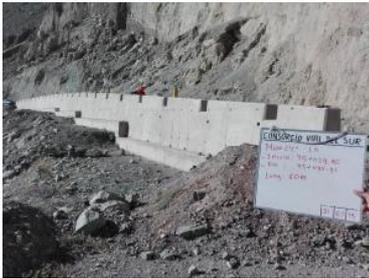
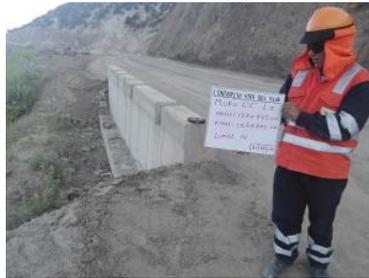
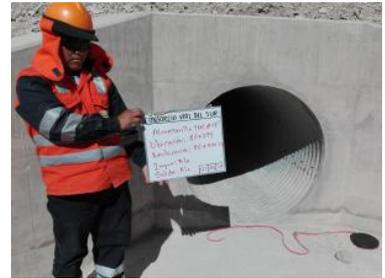
- Las actividades se iniciaron en horas tempranas de la mañana de forma conjunta con el ingeniero Carlo Marroquin especialista en Obras de arte del Contratista, con el apoyo de 2 ayudantes para las mediciones necesarias.
- Se procedió con la verificación de la ejecución de obras de arte alcantarillas y muros de contención (fotos N°s 1, 2 y 3)
- Las actividades se desarrollan entre las progresivas 66+800 @ 126+900 aproximadamente

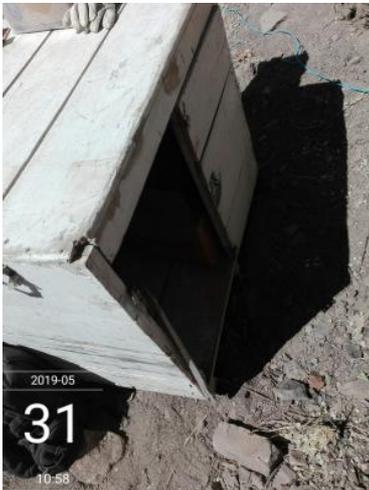
Foto1:

- La caja que transporta el material explosivo no cuenta con una de las hojas de la puerta la cual se ha arrancado de su posición, incluso desde el 29.05.2019 (foto N° 1), por lo que se ha puesto de conocimiento al especialista de seguridad y salud en el trabajo y gerente de producción del Contratista a fin de que puedan asumir las acciones correctivas ingenieros Dante Crisóstomo y José Sucapuca, además al ingeniero especialista de seguridad y salud en el trabajo de la supervisión de obra.

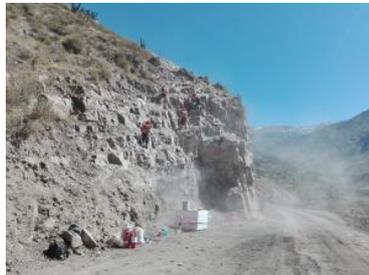
Foto2:

- Carga de material explosivo y mortero en perforaciones previamente realizadas (fotos N° s 2 y 3), el personal cuenta con arnés de seguridad y líneas de vida.

- Señalización del área de trabajo mediante cintas de seguridad (foto N° 2)
- Parte de los equipos como extintor contra incendios se encuentran fuera del área delimitada de los trabajos (foto N° 2)
