BITACORA ELECTRÓNICA DE OBRA

REGISTRO DE LA BITACORA Y FOTO DEL CUADERNO DE OBRA

| Confirma Bitacora: Si | Nro Informe: 106 | Fecha Informe: 31-05-2019 | Nombre De La Obra: Carretera Juanjui-Tocache, tramo Pizana - La Polvora - Pizarron - Perlamayo - Campanilla | Personal Encargado: BORIS WALTER AYLLÓN CARCELÉN |

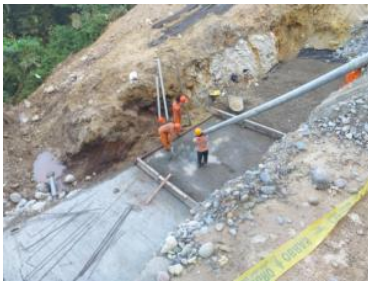
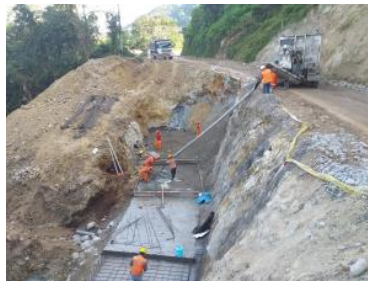
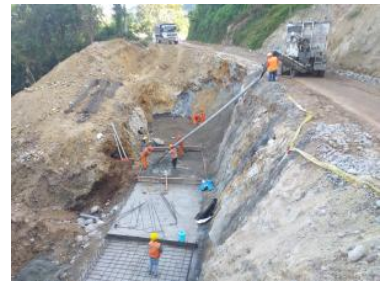
1

CDescripcion_____:
En la progresiva Km. 41+860 se esta realizando el vaciado del solado como base de la zapata de muro .

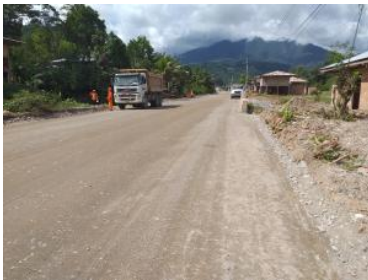
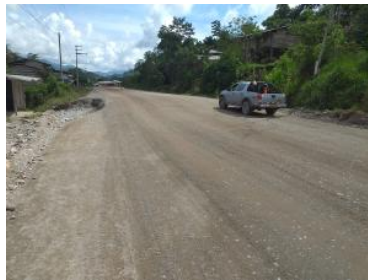
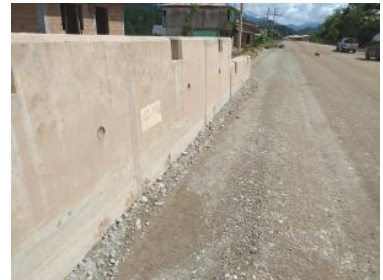
2

CDescripcion_____:
En la progresiva km.62+100 a 62+500 se verifica la ejecución de mejoramientos de suelos.

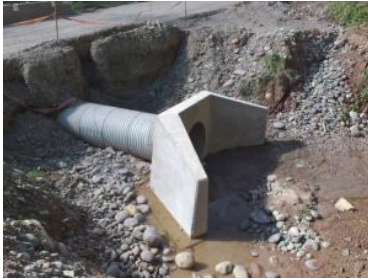
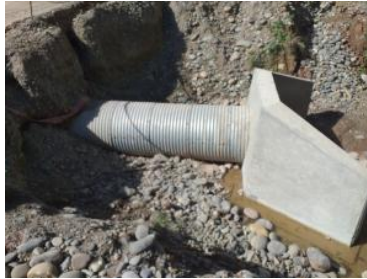
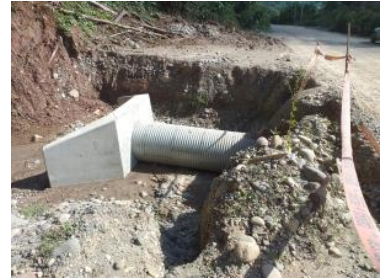
3

CDescripcion _____:
En la progresiva Km. 54+774 se verifica la construcción de cabezales de alcantarillas de concreto. Se observan que en ambos lados de los cabezales requieren el relleno compactado.

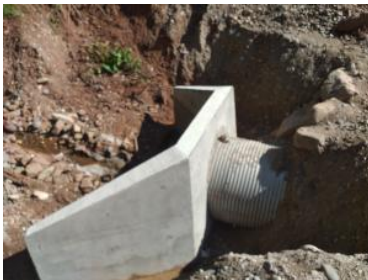
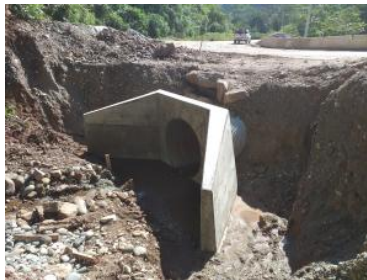
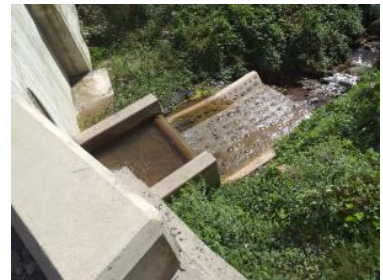
4

CDescripcion _____:
En al progresiva KM 54+354 se verifica la construcción de alcantarilla TLde 72 " con sus cabezales, se observa que falta el relleno en ambos lados del cabezal.

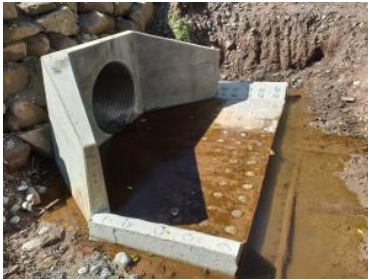
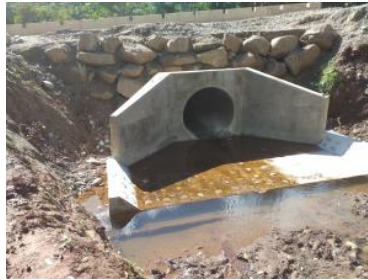
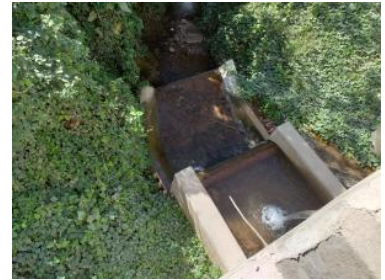
5

En la progresiva Km 55+325 se verifica la construcción de alcantarilla TL de 72 " , se observa que falta rellenar los lados de los cabezales.

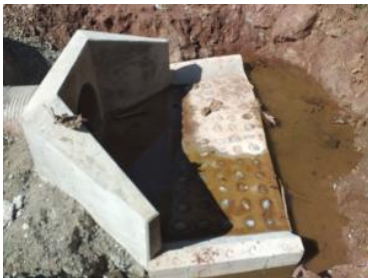
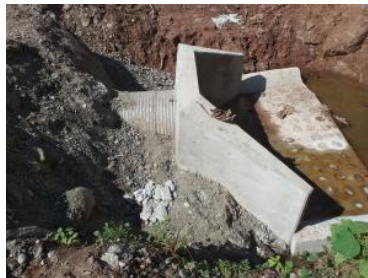
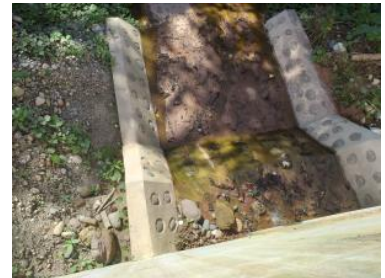
6

En la progresiva KM. 55+444 se verifica la construcción de alcantarilla TL de 72" , con sus dos cabezales de concreto, solo le falta rellenar.

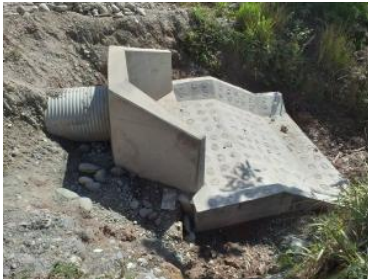
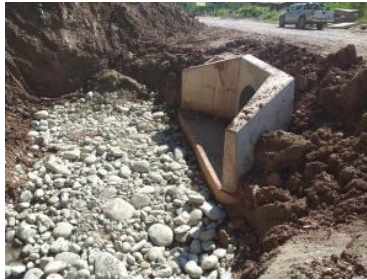
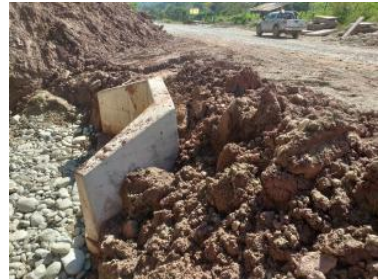
7

CDescripcion_____:
En la progresiva Km. 55+557 se verifica la construcción de alcantarilla TMC de 48", se observa que falta rellenar y la construcción de emboquillados.

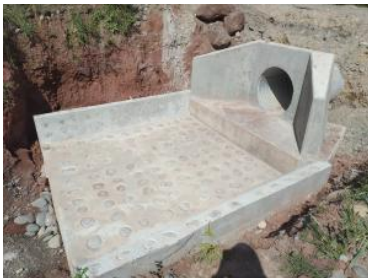
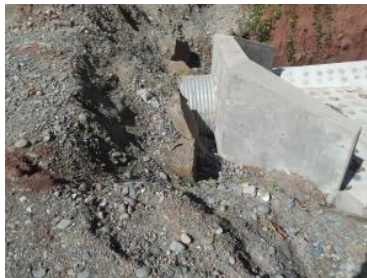
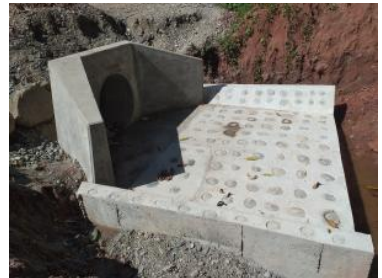
8

CDescripcion_____:
En la progresiva KM. 55+610 se verifica la construcción de alcantarilla TMC de 48 " donde se observa que falta terminar el relleno.

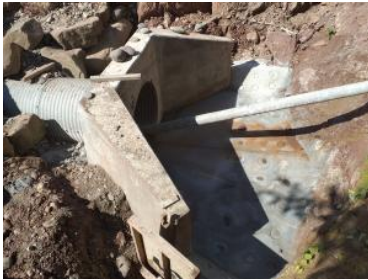
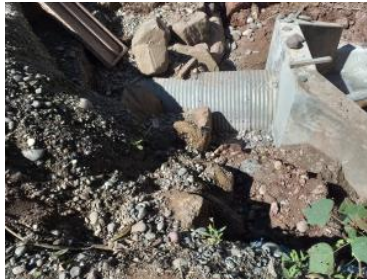
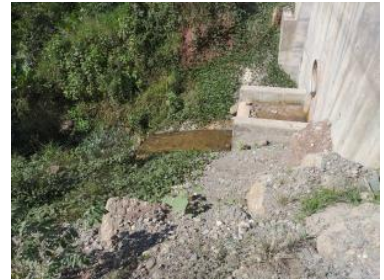
9

CDescripcion_____:
 En la progresiva Km. 55+147 se verifica la construcción de alcantarilla TMC de 48 " donde solo le falta realizar el relleno en su margen izquierdo.

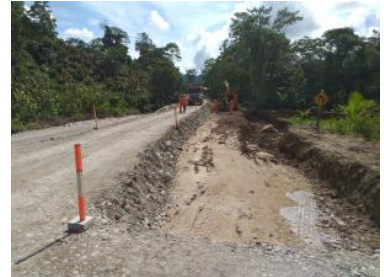
10

CDescripcion_____:
 En las progresivas del KM. 57+700 a 58+140 se verifica la realización de mejoramientos de suelos en este tramo. para este dia ya se encuentran en este tramo con mas de 80 % de avance.

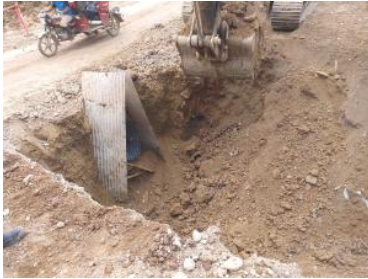
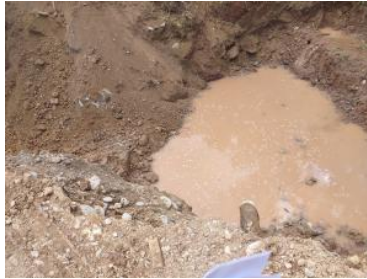
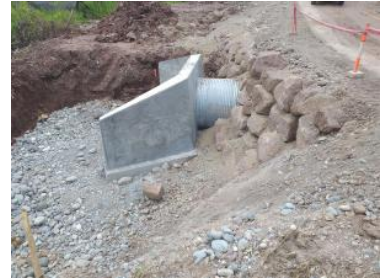
11

CDescripcion_____:
 En la progresiva Km. 62+856 se verifica la colocación de la mitad de la alcantarilla de 72", falta completar las excavaciones y el relleno. Solo se ha construido cabezal de concreto en el margen izquierdo de la via, falta completamente el margen derecho.

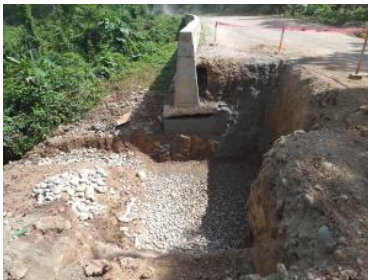
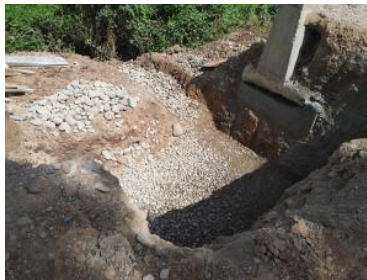
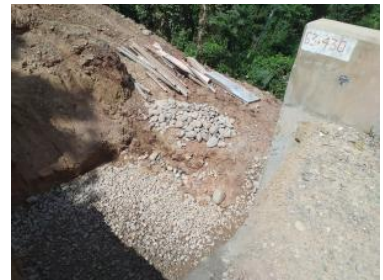
12

CDescripcion_____:
 En la progresiva KM. 63+422 a 63+430 se verifica que se ha realizado excavación para la construcción de muros.

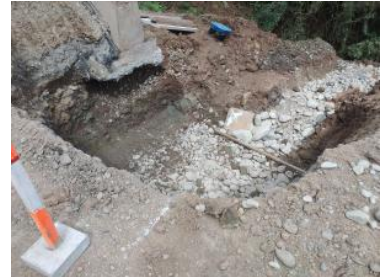
13

CDescripcion_____:
 En la progresiva KM. 63+925 se verifica la excavación realizada.

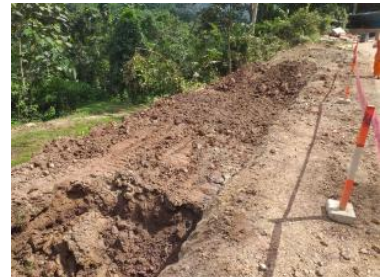
14

CDescripcion_____:
 En la progresiva Km. 63+956.09 se verifica la excavación realizada.

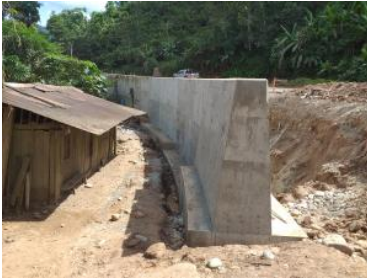
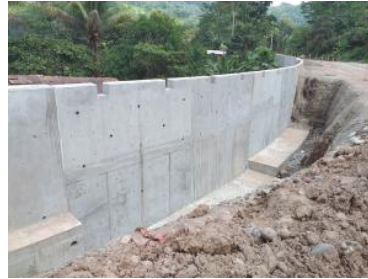
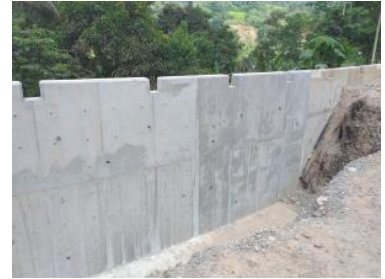
15

Desde la progresiva Km. 65+129,31 A 65+134,85 se ha construido muro ciclopeo de $F'c = 140 \text{ kg/cm}^2$ a los 28 días , desde la progresiva Km. 65+134,85 a 65+157 se han construido cuatro muros de concreto armado de $F'c = 210 \text{ kg / cm}^2$ a los 28 días.

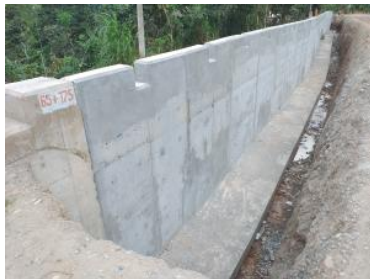
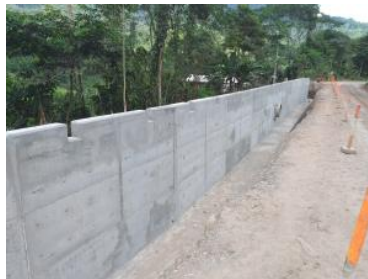
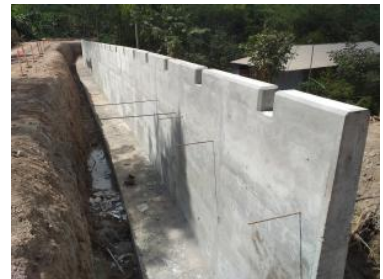
16

CDescripcion_____:
 Desde la progresiva 65+175,75 a 65+250,72 se ha construido muros de concreto armado de $F'c = 210 \text{ kg/cm}^2$ a los 28 días ,

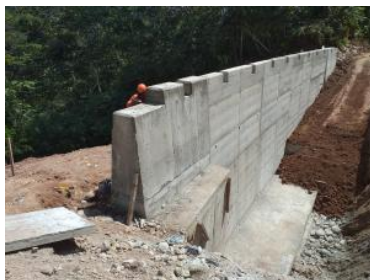
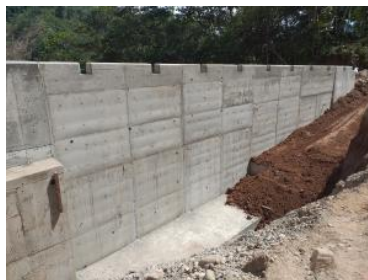
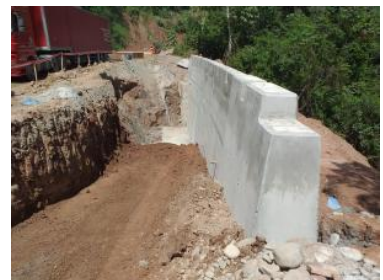
17

CDescripcion_____:
 En las progresivas Km. 66+437.93 a 66+439, 89 y Km. 66+459,44 a 66+462.38 se verifica la construcción de dos muros de concreto ciclópeo y un muro central de concreto armado entre la progresiva 66+439,89 a 66+459,44

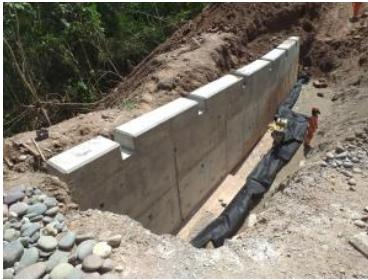
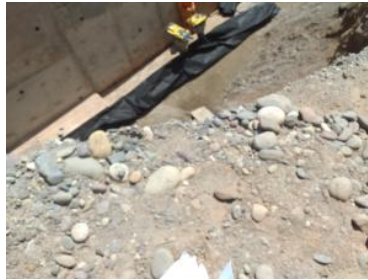
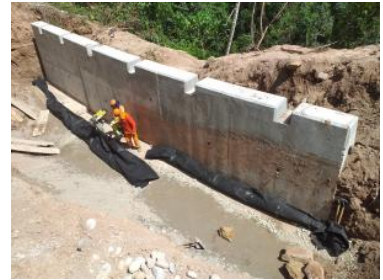
18

Entre las progresivas Km. 66+580 a 66+596.17 se verifica la construcción de muros de concreto ciclopeo.

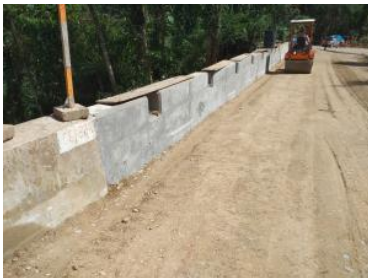
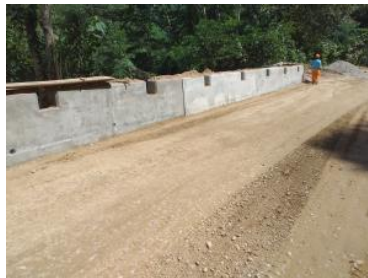
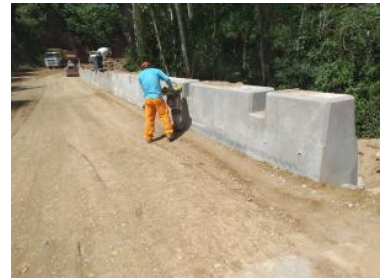
19

Desde la progresiva Km 66+824 a 66+857.62 se verifica la construcción de muros de concreto armado y muros de concreto ciclopeo.

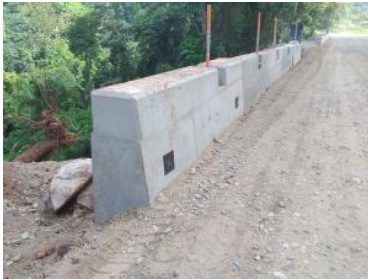
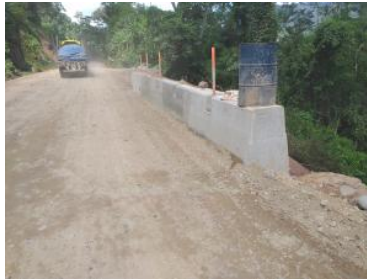
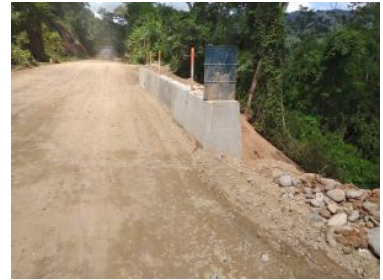
20

CDescripcion_____:
 Desde la progresiva Km. 67+059 a 67+073 se han construido muros ciclopeos y muros de concreto armado.

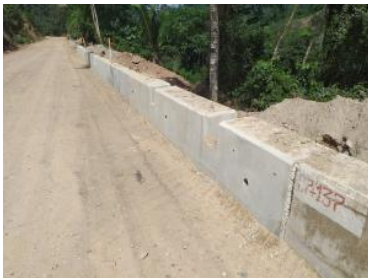
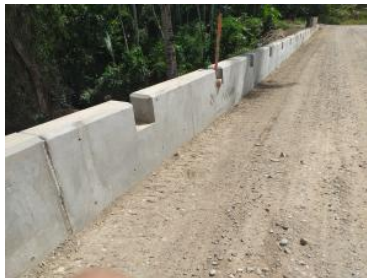
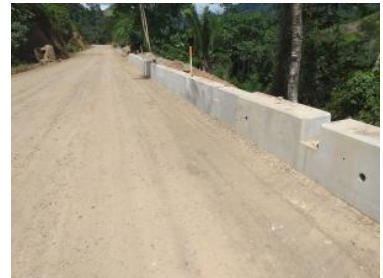
21

CDescripcion_____:
 Entre la sprogresivas Km. 67+098 a la 67+134 se verifica la construcción de muros de concreto ciclopeo en los extremos y muros de concreto armado central.

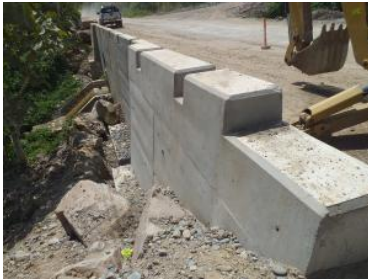
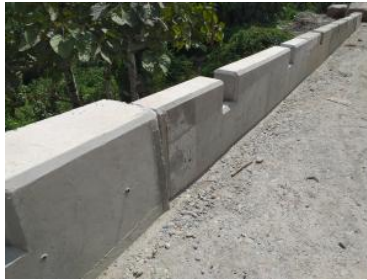
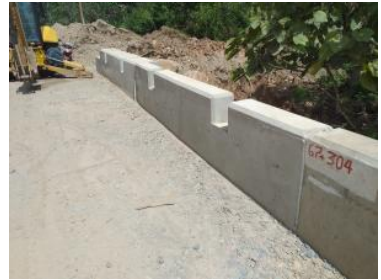
22

CDescripcion_____:
 Entre las progresivas Km. 67+294 a 67+304 se verifica la construcción de muros de concreto armado y muros de concreto ciclopeo.

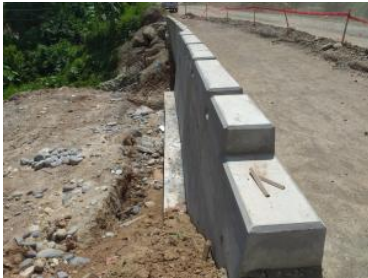
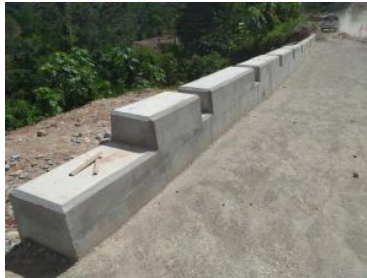
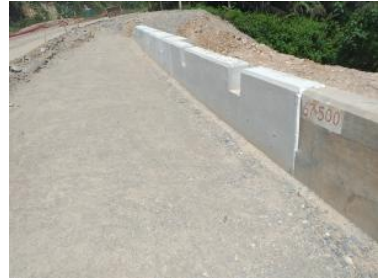
23

CDescripcion_____:
 En la progresiva Km 67+484,73 a la 67+500 se verifica la construcción de muros de concreto ciclopeo y de concreto armado.

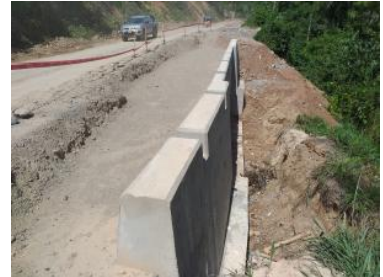
24

Entre la progresiva Km. 67+560 a 67+579.52 Se verifica la construcción de muros

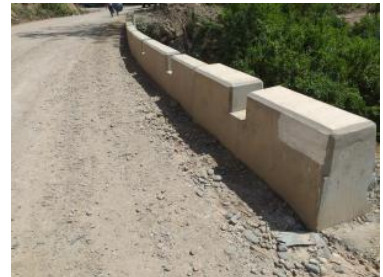
25

Desde la progresiva Km 67+726 a la 67+737.45 se verifica la construcción de muros

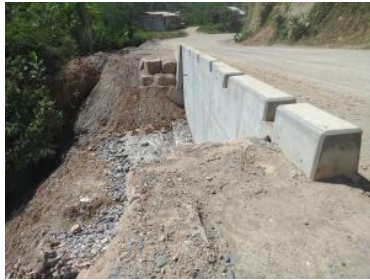
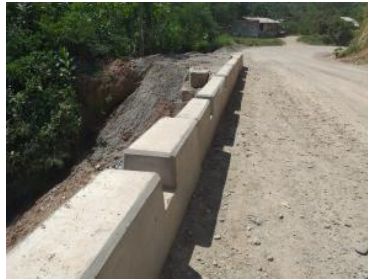
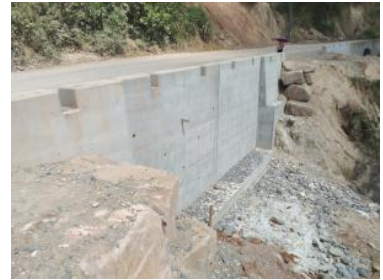
26

CDescripcion_____:
 Entre las progresivas Km. 67+758 a 67+775.97 se verifica la construcción de muros de concreto ciclopeo en los lados y muro de concreto armado en el centro.

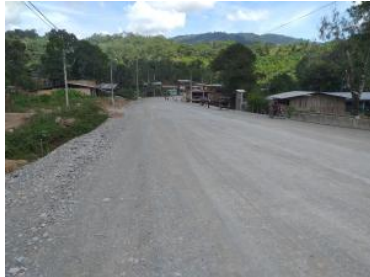
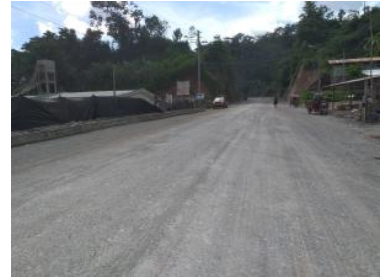
27

CDescripcion_____:
 Entre las progresivas Km. 67+981 a 68+480 se verifica la realización de los trabajos de mejoramiento de suelos.
