## BITACORA ELECTRÓNICA DE OBRA

### REGISTRO DE LA BITACORA Y FOTO DEL CUADERNO DE OBRA

<b>Confirma Bitacora:</b> Si	<b>Nro Informe:</b> 106	<b>Fecha Informe:</b> 31-05-2019	<b>Nombre De La Obra:</b> Carretera Juanjui-Tocache, tramo Pizana - La Polvora - Pizarron - Perlamayo - Campanilla	<b>Personal Encargado:</b> BORIS WALTER AYLLÓN CARCELÉN
---------------------------------	----------------------------	-------------------------------------	--	---

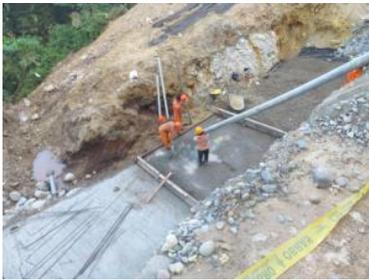
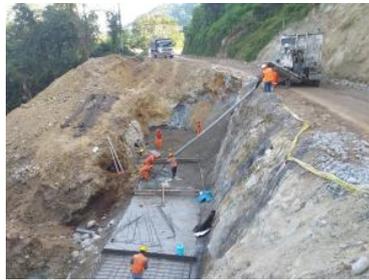
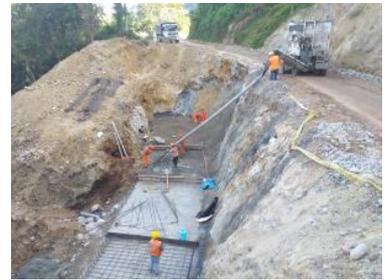
1

**Actividades:**  
Visita de seguimiento en campo: Vaciado de solado de concreto

**CDescripcion\_\_\_\_\_:**  
En la progresiva Km. 41+860 se esta realizando el vaciado del solado como base de la zapata de muro .

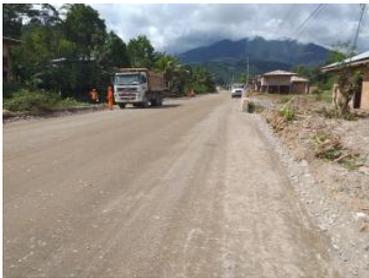
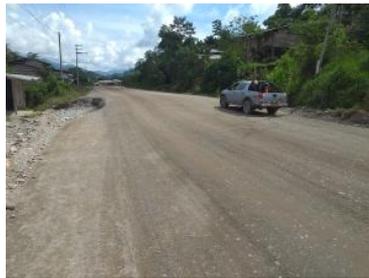
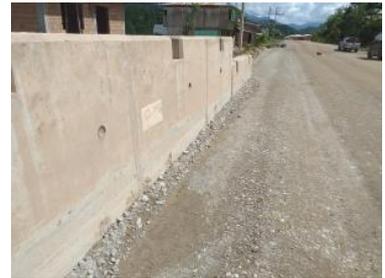
2

**Actividades:**  
Visita de verificación de metrados en campo : Mejoramiento de suelos

**CDescripcion\_\_\_\_\_:**  
En la progresiva km.62+100 a 62+500 se verifica la ejecución de mejoramientos de suelos.

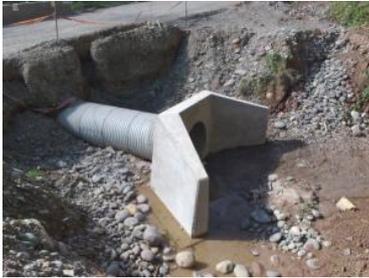
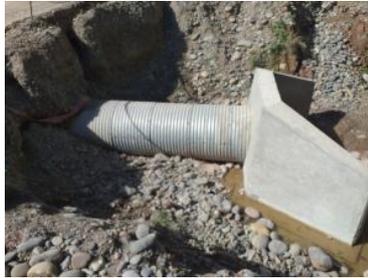
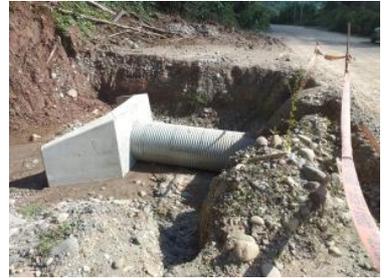
3

**Actividades:**  
 Visita de verificación de metrados en campo: Alcantarilla construida

En la progresiva Km. 54+774 se verifica la construcción de cabezales de alcantarillas de concreto. Se observan que en ambos lados de los cabezales requieren el relleno compactado.

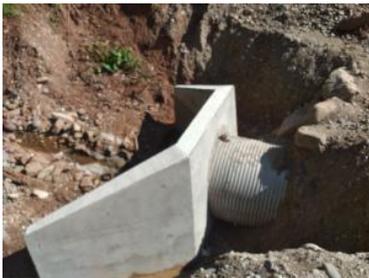
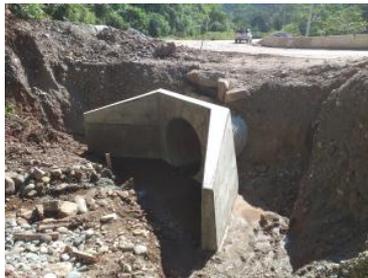
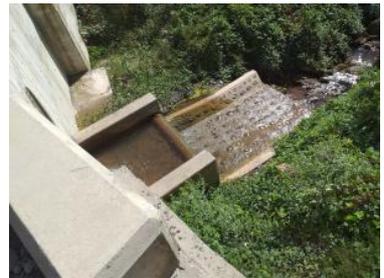
4

**Actividades:**  
 const alcantarilla

En al progresiva KM 54+354 se verifica la construcción de alcantarilla TLde 72 " con sus cabezales, se observa que falta el relleno en ambos lados del cabezal.

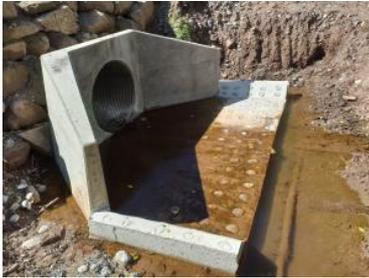
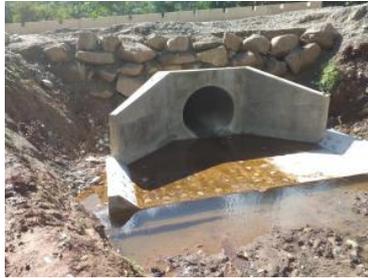
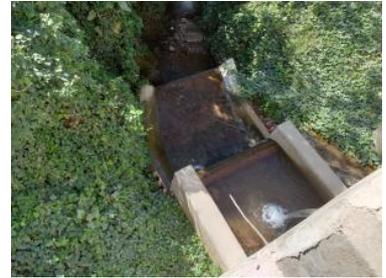
5

**Actividades:**  
 Visita de verificación de metrados: Alcantarilla de 72" construida

**CDescripcion\_\_\_\_\_:**  
 En la progresiva Km 55+325 se verifica la construcción de alcantarilla TL de 72 " , se observa que falta rellenar los lados de los cabezales.

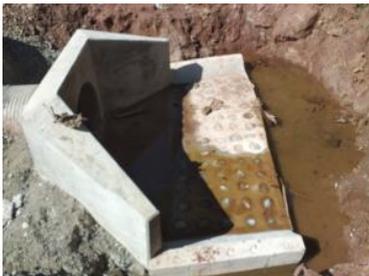
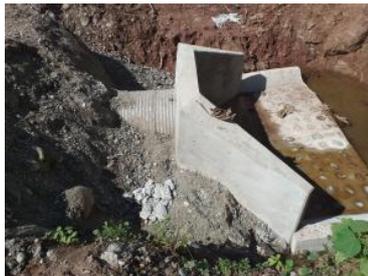
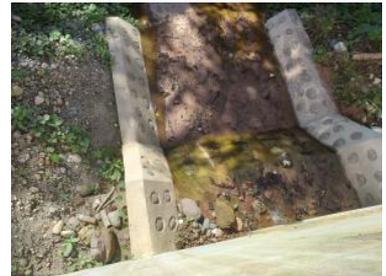
6

**Actividades:**  
 Visita de verificación de metrados en campo: Alcantarilla de 72" construida

**CDescripcion\_\_\_\_\_:**  
 En la progresiva KM. 55+444 se verifica la construcción de alcantarilla TL de 72" , con sus dos cabezales de concreto, solo le falta rellenar.

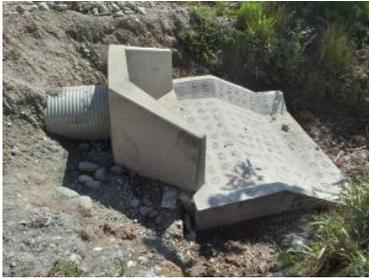
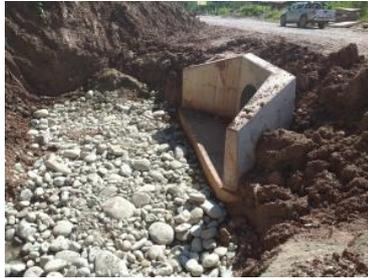
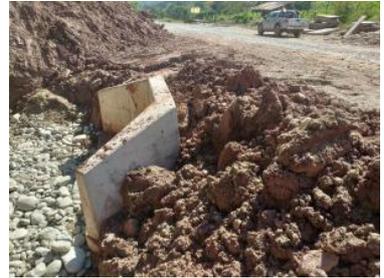
7

En la progresiva Km. 55+557 se verifica la construcción de alcantarilla TMC de 48", se observa que falta rellenar y la construcción de emboquillados.

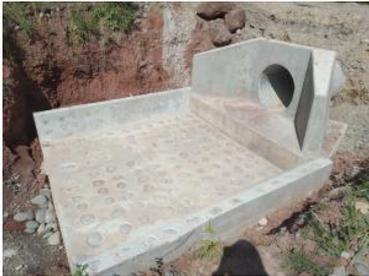
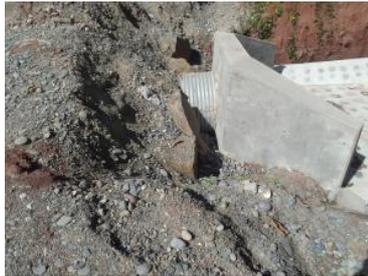
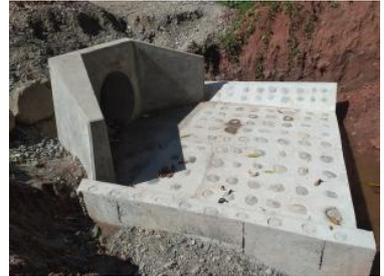
8

**Actividades:**  
Visita de verificación de metrados: Alcantarilla TMC de 48" construida

En la progresiva KM. 55+610 se verifica la construcción de alcantarilla TMC de 48 " donde se observa que falta terminar el relleno.

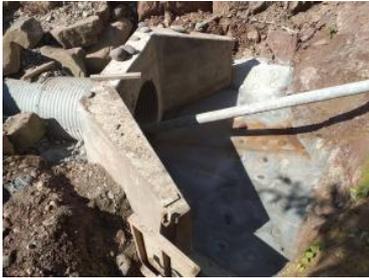
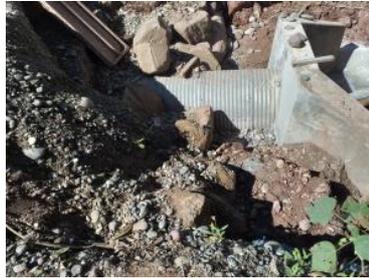
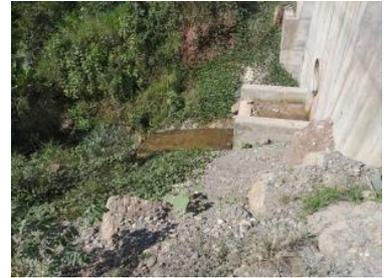
9

**Actividades:**  
 Visita de verificación de metrados : Alcantarilla TMC de 48" construida

En la progresiva Km. 55+147 se verifica la construcción de alcantarilla TMC de 48 " donde solo le falta realizar el relleno en su margen izquierdo.

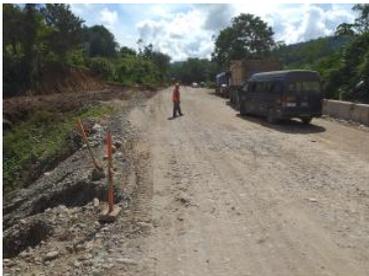
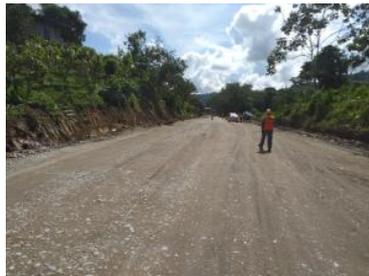
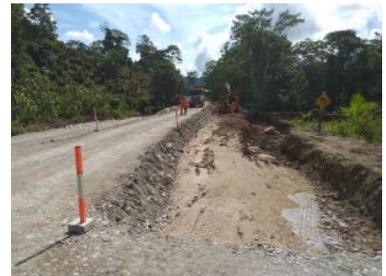
10

**Actividades:**  
 Visita de verificación de metrados: Mejoramientos de suelos

En las progresivas del KM. 57+700 a 58+140 se verifica la realización de mejoramientos de suelos en este tramo. para este dia ya se encuentran en este tramo con mas de 80 % de avance.

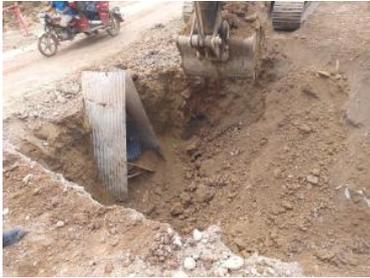
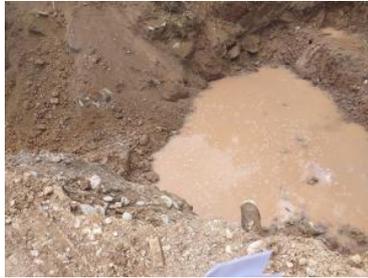
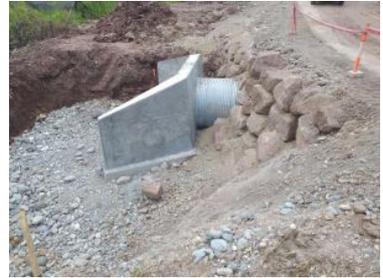
11

**Actividades:**  
 Visita de verificación de metrados: Construcción de Alcantarilla TL de 72 "62856

**CDescripcion\_\_\_\_\_:**  
 En la progresiva Km. 62+856 se verifica la colocación de la mitad de la alcantarilla de 72", falta completar las excavaciones y el relleno. Solo se ha construido cabezal de concreto en el margen izquierdo de la via, falta completamente el margen derecho.

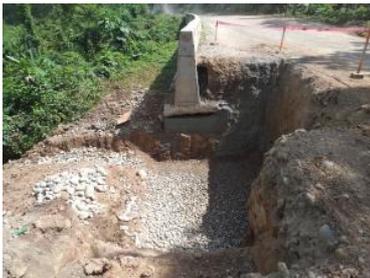
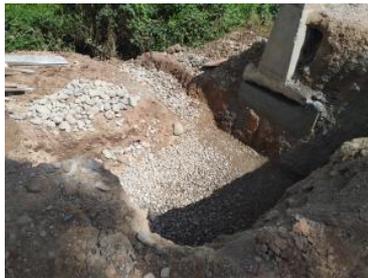
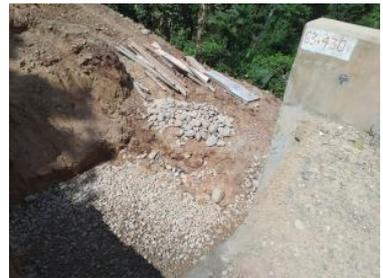
12

**Actividades:**  
 Visita de verificación de metrados en campo: Excavación

**CDescripcion\_\_\_\_\_:**  
 En la progresiva KM. 63+422 a 63+430 se verifica que se ha realizado excavación para la construcción de muros.

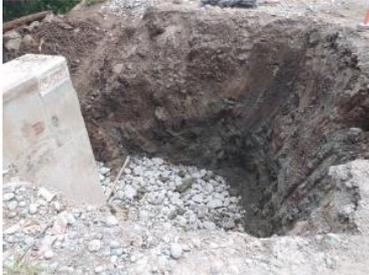
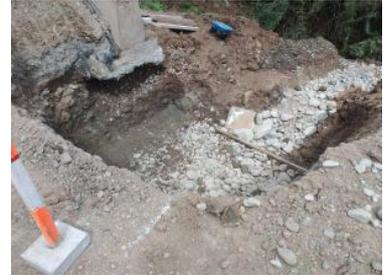
13

**Actividades:**  
 Visita de verificación de metrados en campo: Excavación

**CDescripcion\_\_\_\_\_:**  
 En la progresiva KM. 63+925 se verifica la excavación realizada.

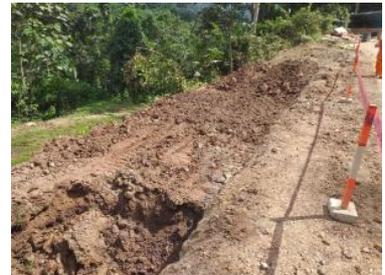
14

**Actividades:**  
 Visita de verificación de metrados en campo: Excavación

**CDescripcion\_\_\_\_\_:**  
 En la progresiva Km. 63+956.09 se verifica la excavación realizada.

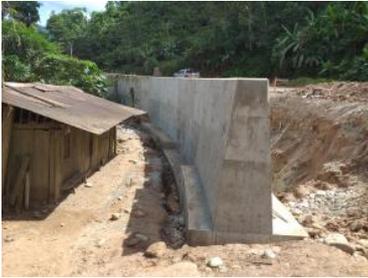
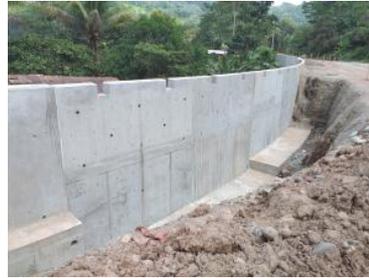
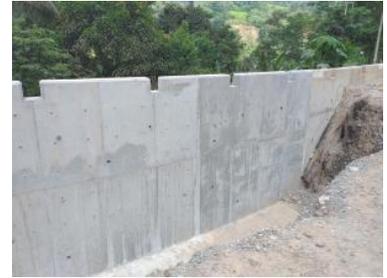
15

Visita de verificación de metrados en campo: Muros construidos

Desde la progresiva Km. 65+129,31 A 65+134,85 se ha construido muro ciclopeo de  $F'c = 140 \text{ kg/cm}^2$  a los 28 días , desde la progresiva Km. 65+134,85 a 65+157 se han construido cuatro muros de concreto armado de  $F'c = 210 \text{ kg / cm}^2$  a los 28 días.

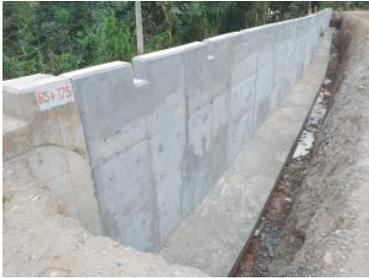
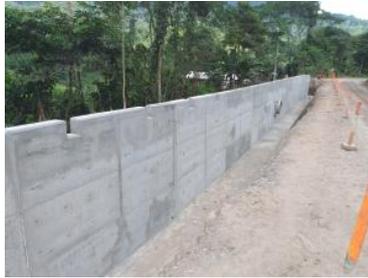
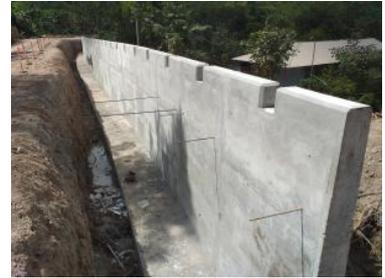
16

**Actividades:**  
 Visita de verificación de metrados en campo: Muros construidos

**CDescripcion\_\_\_\_\_:**  
 Desde la progresiva 65+175,75 a 65+250,72 se ha construido muros de concreto armado de  $F'c = 210 \text{ kg/cm}^2$  a los 28 días ,

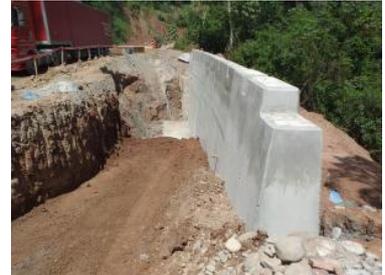
17

**Actividades:**  
 Visita de verificación de metrados: Muros terminados

**CDescripcion\_\_\_\_\_:**  
 En las progresivas Km. 66+437.93 a 66+439, 89 y Km. 66+459,44 a 66+462.38 se verifica la construcción de dos muros de concreto ciclópeo y un muro central de concreto armado entre la progresiva 66+439,89 a 66+459,44

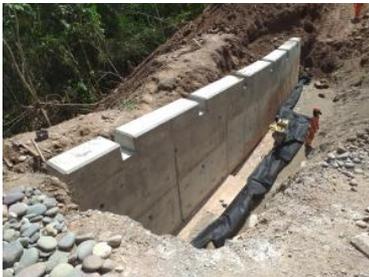
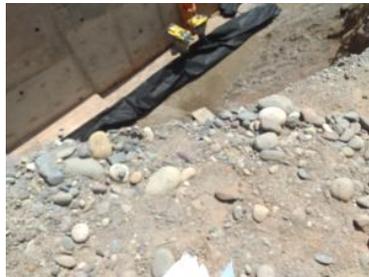
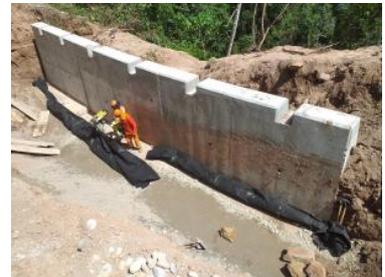
18

Visita de verificación de metrados en campo: Muros de Concreto Ciclopeo

Entre las progresivas Km. 66+580 a 66+596.17 se verifica la construcción de muros de concreto ciclopeo.

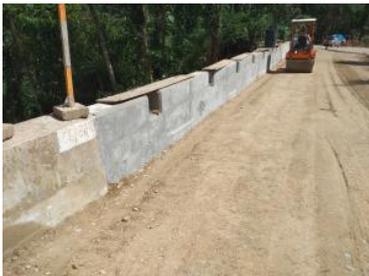
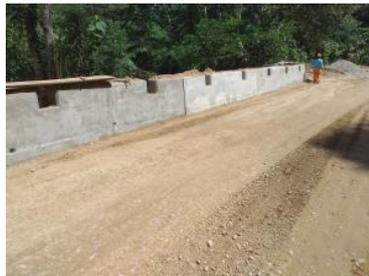
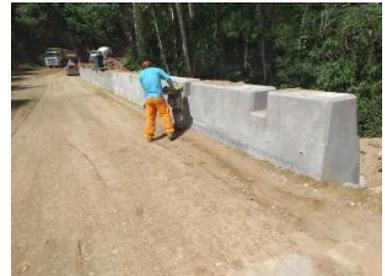
19

Visita de verificación de metrados en campo: Muros construidos

Desde la progresiva Km 66+824 a 66+857.62 se verifica la construcción de muros de concreto armado y muros de concreto ciclopeo.

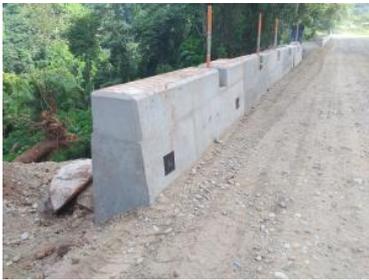
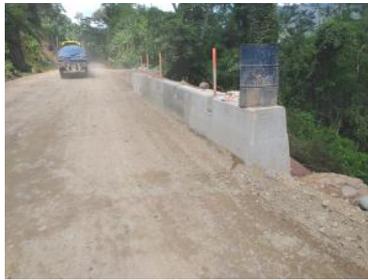
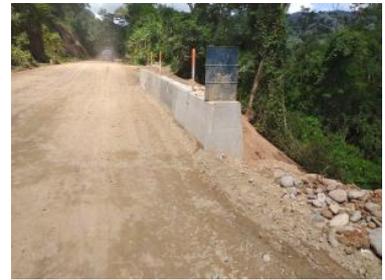
20

**Actividades:**  
 Visita de verificación de metrados en campo: Muros construidos

**CDescripcion\_\_\_\_\_:**  
 Desde la progresiva Km. 67+059 a 67+073 se han construido muros ciclopeos y muros de concreto armado.

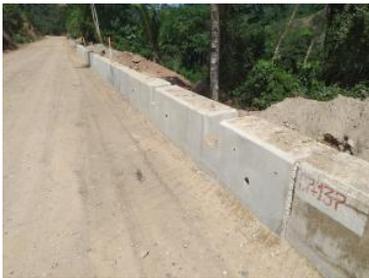
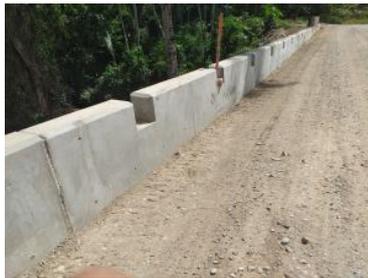
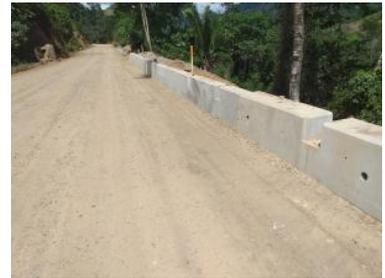
21

**Actividades:**  
 Visita de verificación de metrados: Muros construidos

**CDescripcion\_\_\_\_\_:**  
 Entre la sprogresivas Km. 67+098 a la 67+134 se verifica la construcción de muros de concreto ciclopeo en los extremos y muros de concreto armado central.

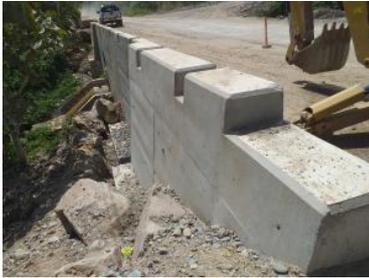
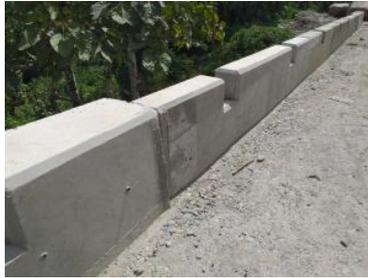
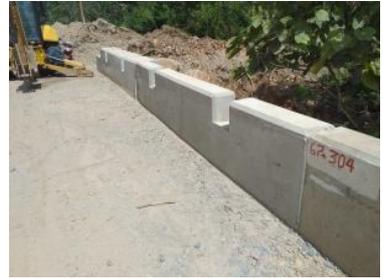
22

**Actividades:**  
verificación de metrados en campo: Muros construidos

Entre las progresivas Km. 67+294 a 67+304 se verifica la construcción de muros de concreto armado y muros de concreto ciclopeo.

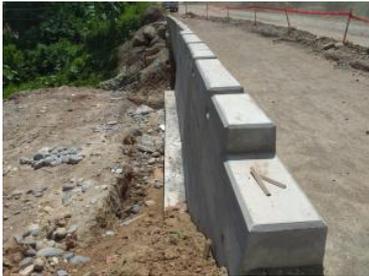
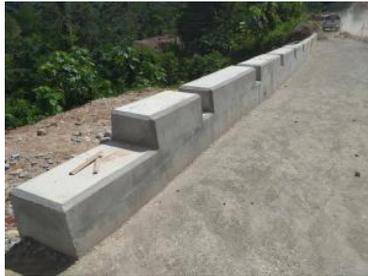
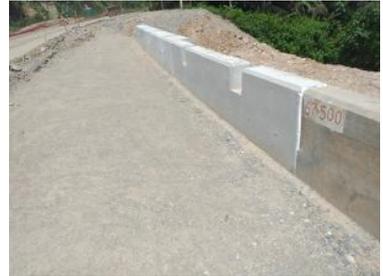
23

**Actividades:**  
Visita de verificación de metrados en campo: Muros construidos.67484

En la progresiva Km 67+484,73 a la 67+500 se verifica la construcción de muros de concreto ciclopeo y de concreto armado.

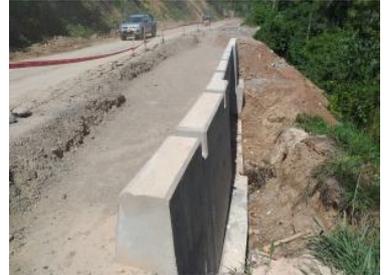
24

**Actividades:**  
 Visita de verificación de metrados: Muros construidos

**CDescripcion\_\_\_\_\_:**  
 Entre la progresiva Km. 67+560 a 67+579.52 Se verifica la construcción de muros

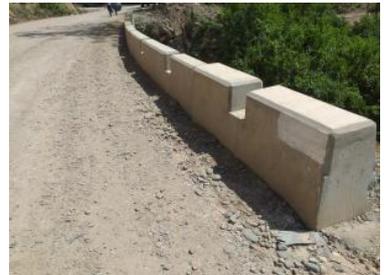
25

**Actividades:**  
 Visita de verificación de metrados en campo: Muros construidos

**CDescripcion\_\_\_\_\_:**  
 Desde la progresiva Km 67+726 a la 67+737.45 se verifica la construcción de muros

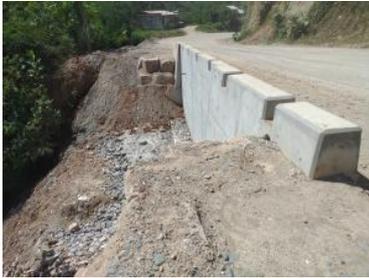
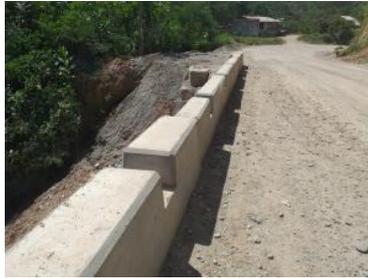
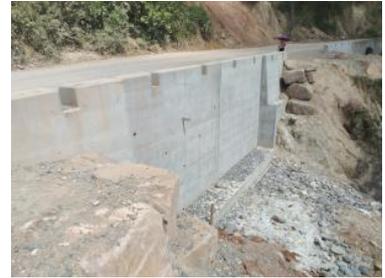
26

**Actividades:**  
 Visita de verificación de metrados en campo: Muros construidos.

**CDescripcion\_\_\_\_\_:**  
 Entre las progresivas Km. 67+758 a 67+775.97 se verifica la construcción de muros de concreto ciclopeo en los lados y muro de concreto armado en el centro.

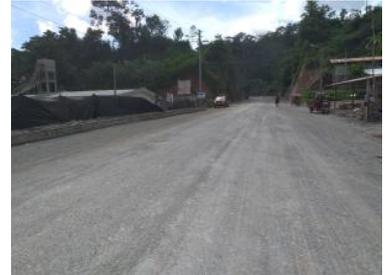
27

**Actividades:**  
 Visita de verificación de metrados en campo: Trabajos de mejoramiento de suelos ( Perlamayo)

**CDescripcion\_\_\_\_\_:**  
 Entre las progresivas Km. 67+981 a 68+480 se verifica la realización de los trabajos de mejoramiento de suelos.
