## BITACORA ELECTRÓNICA DE OBRA

### REGISTRO DE LA BITACORA Y FOTO DEL CUADERNO DE OBRA

<b>Confirma Bitacora:</b> Si	<b>Nro Informe:</b> 106	<b>Fecha Informe:</b> 31-05-2019	<b>Nombre De La Obra:</b> Carretera Juanjui-Tocache, tramo Pizana - La Polvora - Pizarron - Perlamayo - Campanilla	<b>Personal Encargado:</b> BORIS WALTER AYLLÓN CARCELÉN
---------------------------------	----------------------------	-------------------------------------	--	---

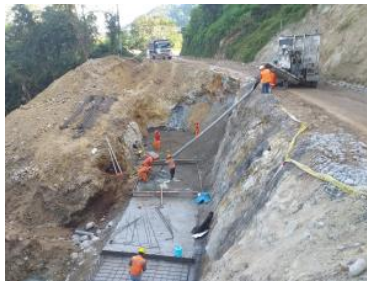
1

**Actividades:**  
Visita de seguimiento en campo: Vaciado de solado de concreto

**CDescripcion\_\_\_\_\_:**  
En la progresiva Km. 41+860 se esta realizando el vaciado del solado como base de la zapata de muro .

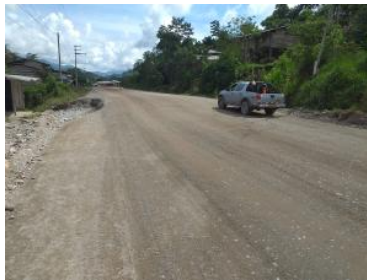
2

**Actividades:**  
Visita de verificación de metrados en campo : Mejoramiento de suelos

**CDescripcion\_\_\_\_\_:**  
En la progresiva km.62+100 a 62+500 se verifica la ejecución de mejoramientos de suelos.

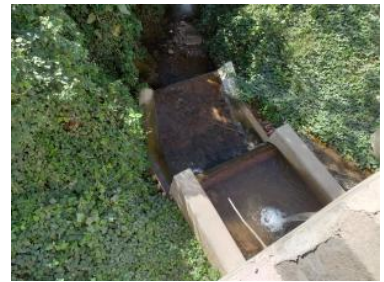
5

**Actividades:**  
Visita de verificación de metrados: Alcantarilla de 72" construida

**CDescripcion\_\_\_\_\_:**  
En la progresiva Km 55+325 se verifica la construcción de alcantarilla TL de 72 " , se observa que falta rellenar los lados de los cabezales.

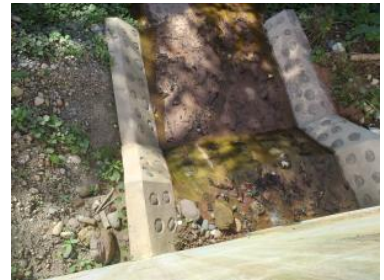
6

**Actividades:**  
Visita de verificación de metrados en campo: Alcantarilla de 72" construida

**CDescripcion\_\_\_\_\_:**  
En la progresiva KM. 55+444 se verifica la construcción de alcantarilla TL de 72" , con sus dos cabezales de concreto, solo le falta rellenar.

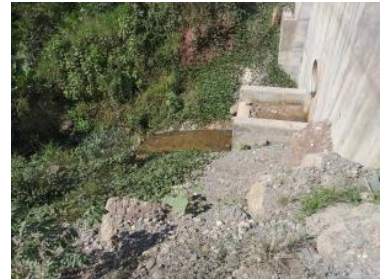
9

**Actividades:**  
 Visita de verificación de metrados : Alcantarilla TMC de 48" construida

**CDescripcion\_\_\_\_\_:**  
 En la progresiva Km. 55+147 se verifica la construcción de alcantarilla TMC de 48 " donde solo le falta realizar el relleno en su margen izquierdo.

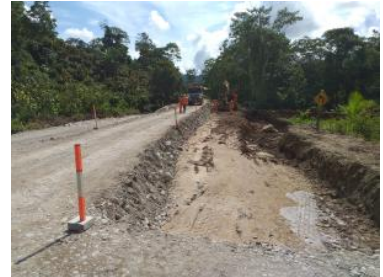
10

**Actividades:**  
 Visita de verificación de metrados: Mejoramientos de suelos

**CDescripcion\_\_\_\_\_:**  
 En las progresivas del KM. 57+700 a 58+140 se verifica la realización de mejoramientos de suelos en este tramo. para este dia ya se encuentran en este tramo con mas de 80 % de avance.

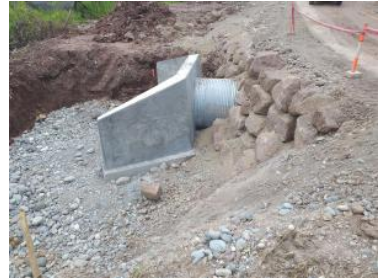
11

**Actividades:**  
 Visita de verificación de metrados: Construcción de Alcantarilla TL de 72 "62856

**CDescripcion\_\_\_\_\_:**  
 En la progresiva Km. 62+856 se verifica la colocación de la mitad de la alcantarilla de 72", falta completar las excavaciones y el relleno. Solo se ha construido cabezal de concreto en el margen izquierdo de la via, falta completamente el margen derecho.

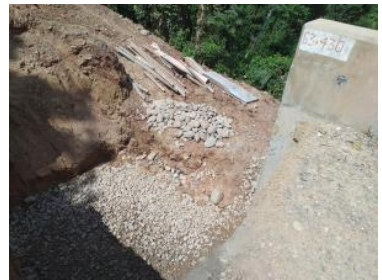
12

**Actividades:**  
 Visita de verificación de metrados en campo: Excavación

**CDescripcion\_\_\_\_\_:**  
 En la progresiva KM. 63+422 a 63+430 se verifica que se ha realizado excavación para la construcción de muros.

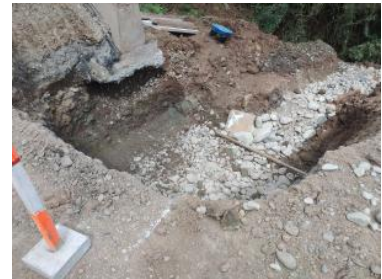
13

**Actividades:**  
 Visita de verificación de metrados en campo: Excavación

**CDescripcion\_\_\_\_\_:**  
 En la progresiva KM. 63+925 se verifica la excavación realizada.

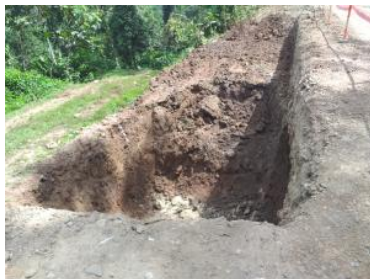
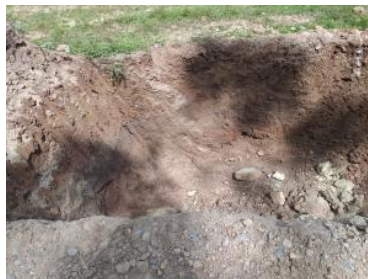
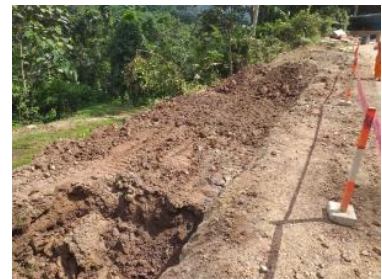
14

**Actividades:**  
 Visita de verificación de metrados en campo: Excavación

**CDescripcion\_\_\_\_\_:**  
 En la progresiva Km. 63+956.09 se verifica la excavación realizada.

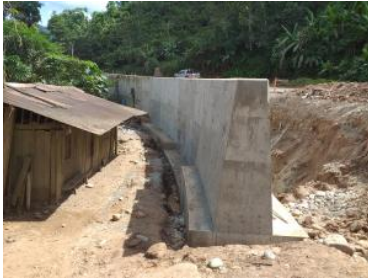
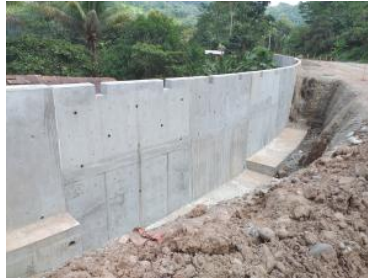
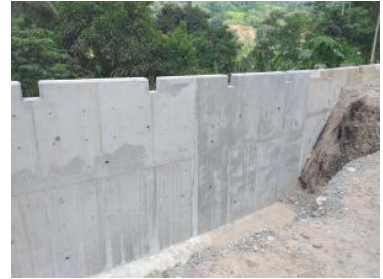
15

**Actividades:**  
Visita de verificación de metrados en campo: Muros construidos

Desde la progresiva Km. 65+129,31 A 65+134,85 se ha construido muro ciclopeo de  $F'c = 140 \text{ kg/cm}^2$  a los 28 días , desde la progresiva Km. 65+134,85 a 65+157 se han construido cuatro muros de concreto armado de  $F'c = 210 \text{ kg / cm}^2$  a los 28 días.

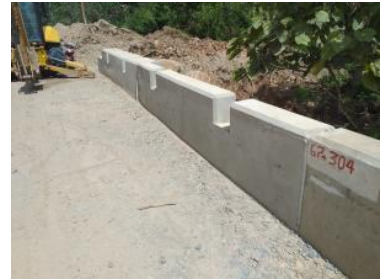
22

**Actividades:**  
 verificación de metrados en campo: Muros construidos

**CDescripcion\_\_\_\_\_:**  
 Entre las progresivas Km. 67+294 a 67+304 se verifica la construcción de muros de concreto armado y muros de concreto ciclopeo.

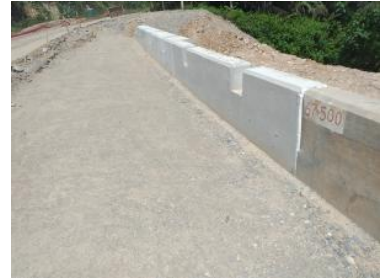
23

**Actividades:**  
 Visita de verificación de metrados en campo: Muros construidos.67484

**CDescripcion\_\_\_\_\_:**  
 En la progresiva Km 67+484,73 a la 67+500 se verifica la construcción de muros de concreto ciclopeo y de concreto armado.

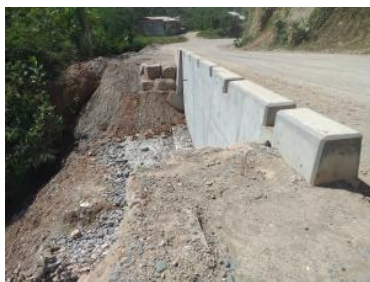
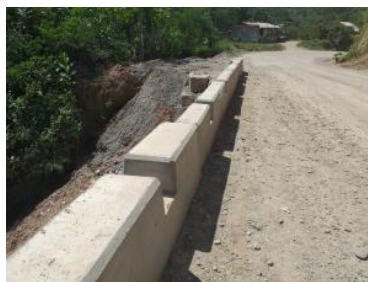
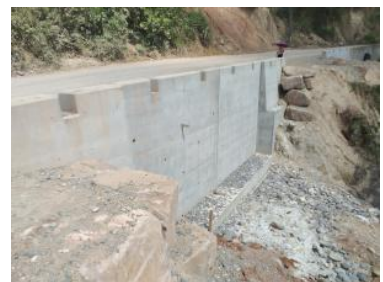
26

**Actividades:**  
 Visita de verificación de metrados en campo: Muros construidos.

**CDescripcion\_\_\_\_\_:**  
 Entre las progresivas Km. 67+758 a 67+775.97 se verifica la construcción de muros de concreto ciclopeo en los lados y muro de concreto armado en el centro.
