BITACORA ELECTRÓNICA DE OBRA

REGISTRO DE LA BITACORA Y FOTO DEL CUADERNO DE OBRA

Confirma Bitacora: Si	Nro Informe: 106	Fecha Informe: 31-05-2019	Nombre De La Obra: Carretera Juanjui-Tocache, tramo Pizana - La Polvora - Pizarron - Perlamayo - Campanilla	Personal Encargado: BORIS WALTER AYLLÓN CARCELÉN
---------------------------------	----------------------------	-------------------------------------	--	---

Visita de verificación de metrados y seguimiento en campo de actividades ejecutadas del contrato principal y de los adicionales aprobados como: Mejoramiento de suelos, construcción de muros, construcción de alcantarillas, construcción de bases y subbases, construcción de emboquillados, excavaciones, rellenos y demoliciones. Labores de mantenimiento vial. Transportes de material granular hasta acopios.

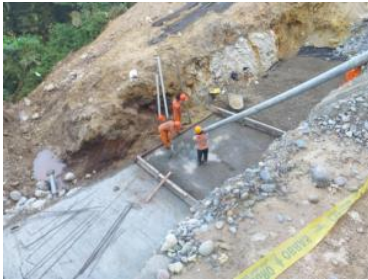
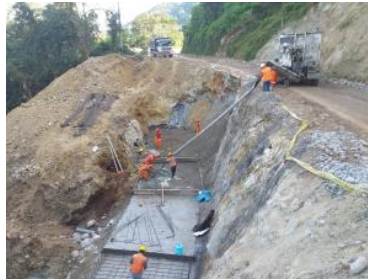
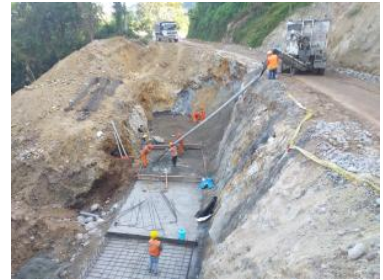
1

CDescripcion_____:
En la progresiva Km. 41+860 se esta realizando el vaciado del solado como base de la zapata de muro .

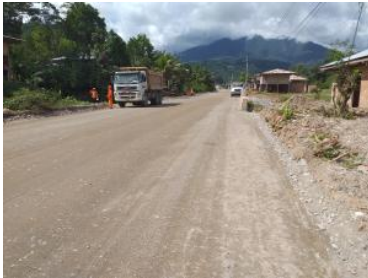
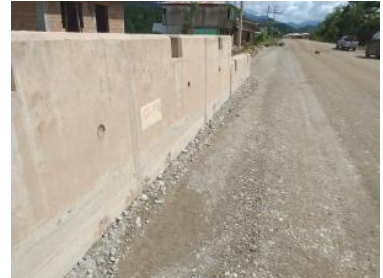
2

CDescripcion_____:
En la progresiva km.62+100 a 62+500 se verifica la ejecución de mejoramientos de suelos.

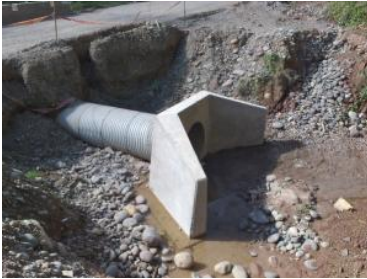
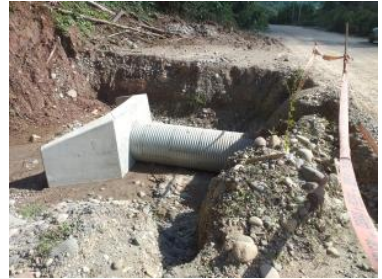
3

CDescripcion_____:
 En la progresiva Km. 54+774 se verifica la construcción de cabezales de alcantarillas de concreto. Se observan que en ambos lados de los cabezales requieren el relleno compactado.

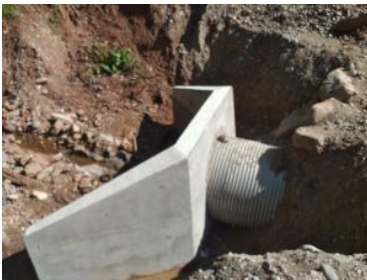
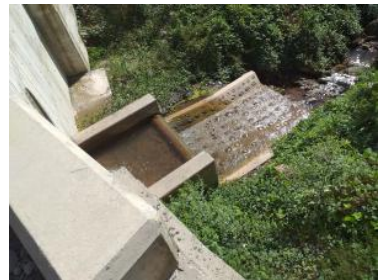
4

CDescripcion_____:
 En al progresiva KM 54+354 se verifica la construcción de alcantarilla TLde 72 " con sus cabezales, se observa que falta el relleno en ambos lados del cabezal.

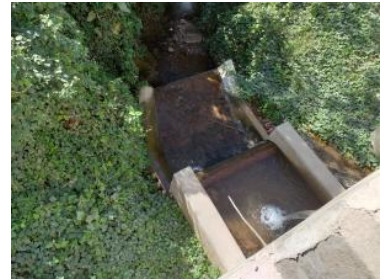
5

CDescripcion_____:
 En la progresiva Km 55+325 se verifica la construcción de alcantarilla TL de 72 " , se observa que falta rellenar los lados de los cabezales.

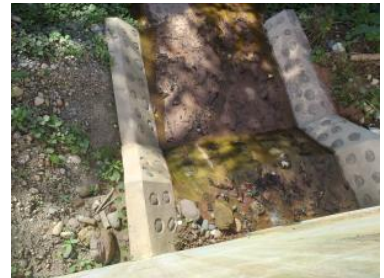
6

CDescripcion_____:
 En la progresiva KM. 55+444 se verifica la construcción de alcantarilla TL de 72" , con sus dos cabezales de concreto, solo le falta rellenar.

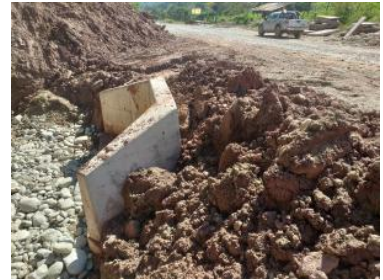
7

En la progresiva Km. 55+557 se verifica la construcción de alcantarilla TMC de 48", se observa que falta rellenar y la construcción de emboquillados.

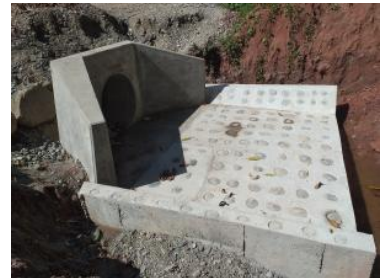
8

En la progresiva KM. 55+610 se verifica la construcción de alcantarilla TMC de 48 " donde se observa que falta terminar el relleno.

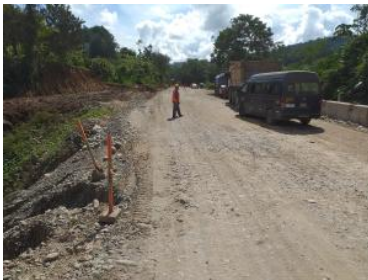
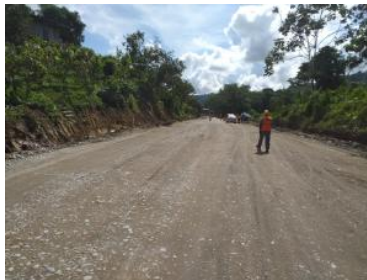
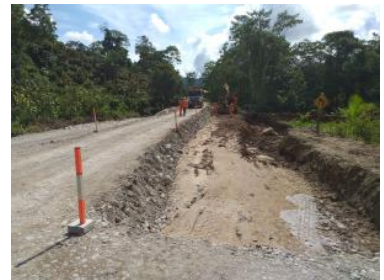
10

CDescripcion_____:
 En las progresivas del KM. 57+700 a 58+140 se verifica la realización de mejoramientos de suelos en este tramo. para este dia ya se encuentran en este tramo con mas de 80 % de avance.

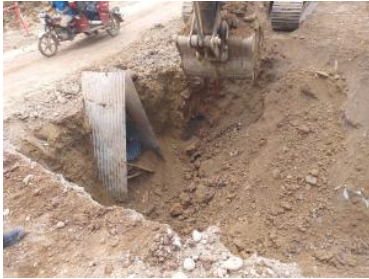
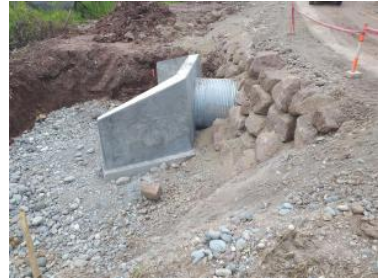
11

CDescripcion_____:
 En la progresiva Km. 62+856 se verifica la colocación de la mitad de la alcantarilla de 72", falta completar las excavaciones y el relleno. Solo se ha construido cabezal de concreto en el margen izquierdo de la via, falta completamente el margen derecho.

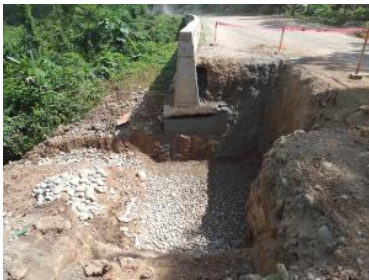
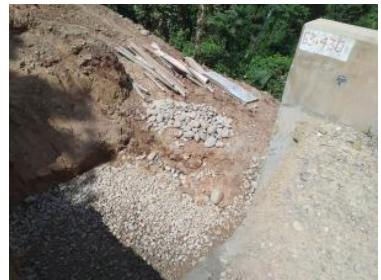
12

CDescripcion_____:
 En la progresiva KM. 63+422 a 63+430 se verifica que se ha realizado excavación para la construcción de muros.

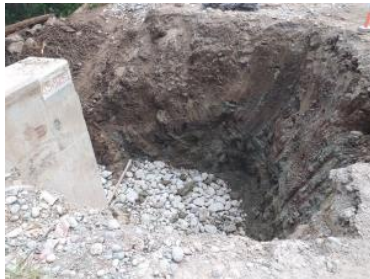
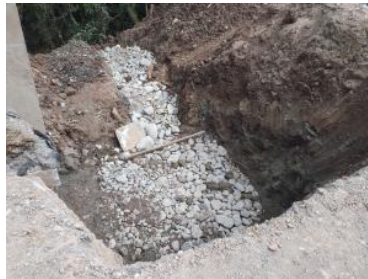
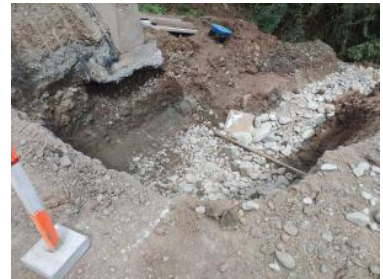
13

CDescripcion_____:
En la progresiva KM. 63+925 se verifica la excavación realizada.

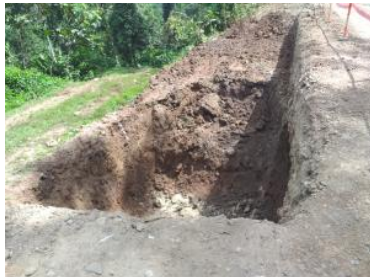
14

CDescripcion_____:
En la progresiva Km. 63+956.09 se verifica la excavación realizada.

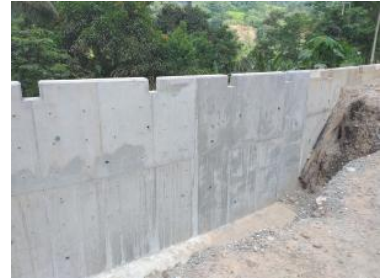
15

Desde la progresiva Km. 65+129,31 A 65+134,85 se ha construido muro ciclopeo de $F'c = 140 \text{ kg/cm}^2$ a los 28 días , desde la progresiva Km. 65+134,85 a 65+157 se han construido cuatro muros de concreto armado de $F'c = 210 \text{ kg / cm}^2$ a los 28 días.

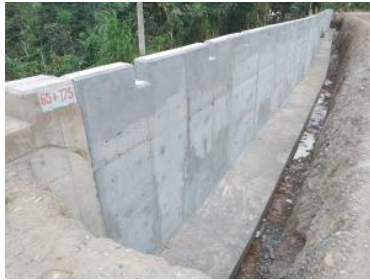
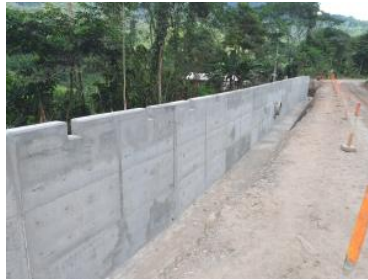
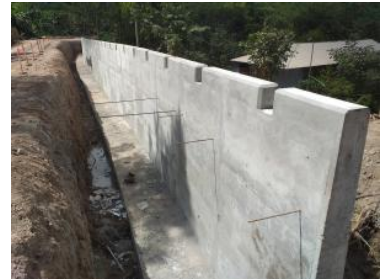
16

CDescripcion_____:
 Desde la progresiva 65+175,75 a 65+250,72 se ha construido muros de concreto armado de $F'c = 210 \text{ kg/cm}^2$ a los 28 días ,

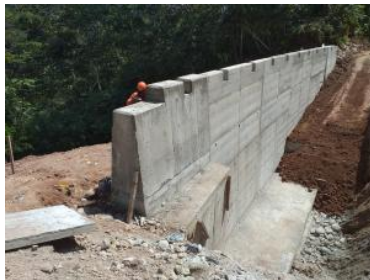
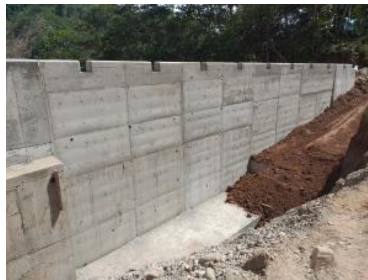
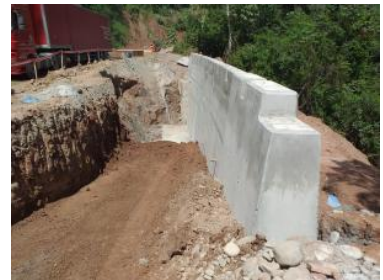
17

CDescripcion_____:
 En las progresivas Km. 66+437.93 a 66+439, 89 y Km. 66+459,44 a 66+462.38 se verifica la construcción de dos muros de concreto ciclópeo y un muro central de concreto armado entre la progresiva 66+439,89 a 66+459,44

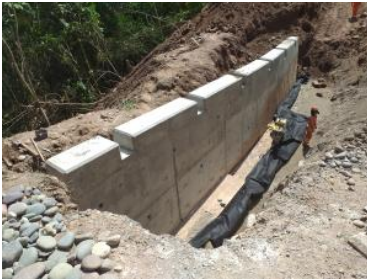
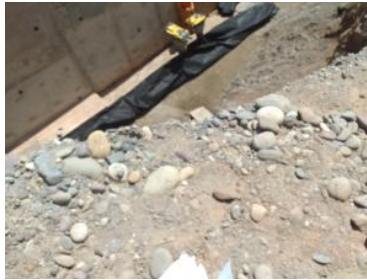
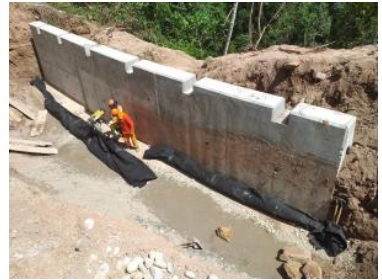
18

Entre las progresivas Km. 66+580 a 66+596.17 se verifica la construcción de muros de concreto ciclopeo.

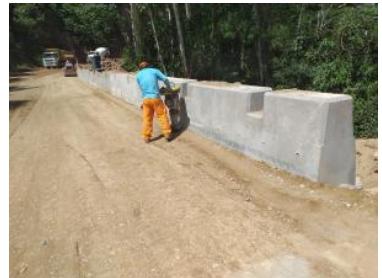
19

Desde la progresiva Km 66+824 a 66+857.62 se verifica la construcción de muros de concreto armado y muros de concreto ciclopeo.

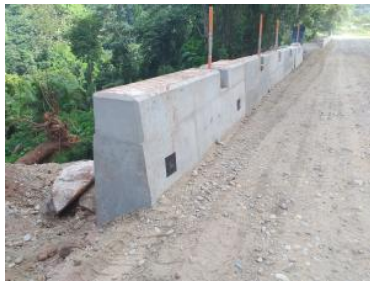
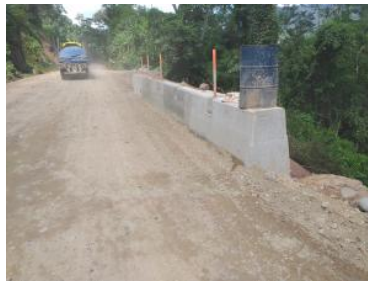
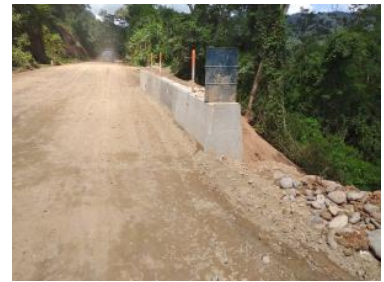
20

CDescripcion_____:
 Desde la progresiva Km. 67+059 a 67+073 se han construido muros ciclopeos y muros de concreto armado.

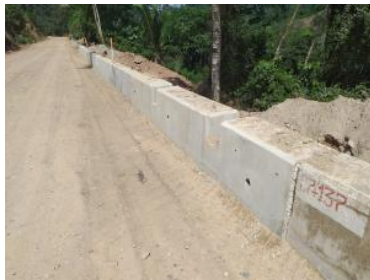
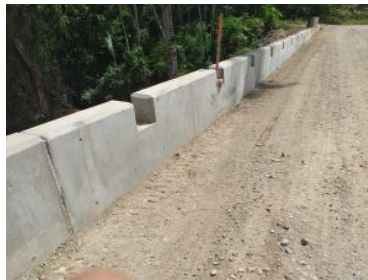
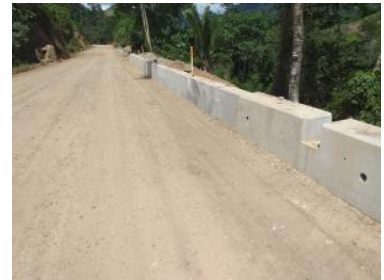
21

CDescripcion_____:
 Entre la sprogresivas Km. 67+098 a la 67+134 se verifica la construcción de muros de concreto ciclopeo en los extremos y muros de concreto armado central.

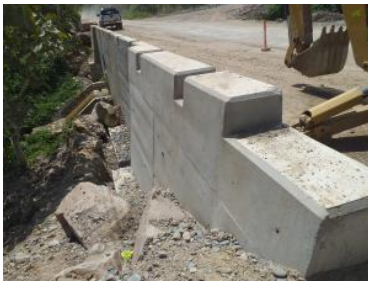
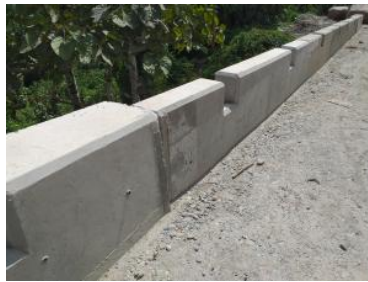
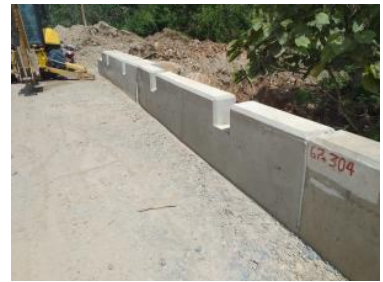
22

Entre las progresivas Km. 67+294 a 67+304 se verifica la construcción de muros de concreto armado y muros de concreto ciclopeo.

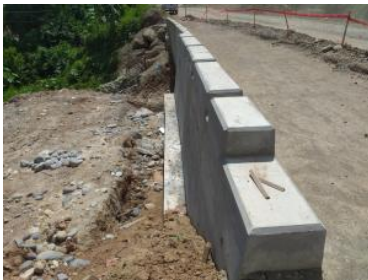
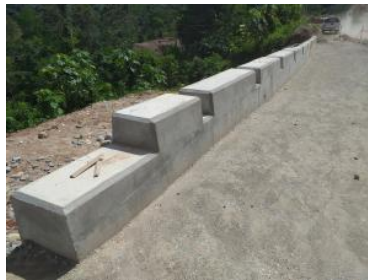
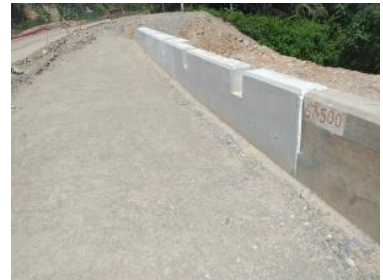
23

En la progresiva Km 67+484,73 a la 67+500 se verifica la construcción de muros de concreto ciclopeo y de concreto armado.

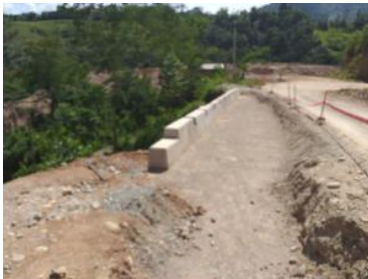
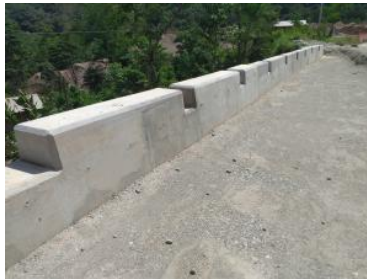
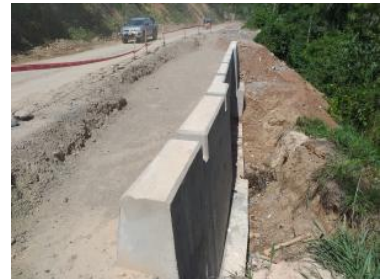
24

CDescripcion_____:
 Entre la progresiva Km. 67+560 a 67+579.52 Se verifica la construcción de muros

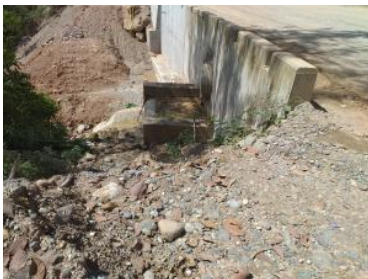
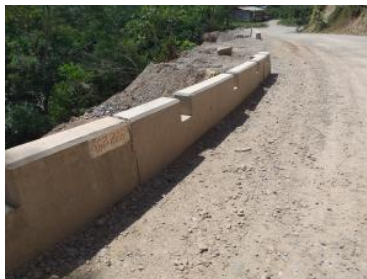
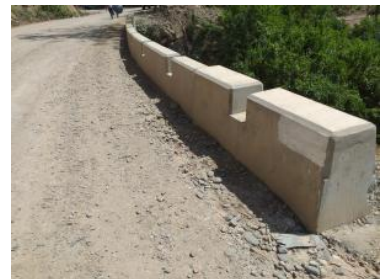
25

CDescripcion_____:
 Desde la progresiva Km 67+726 a la 67+737.45 se verifica la construcción de muros

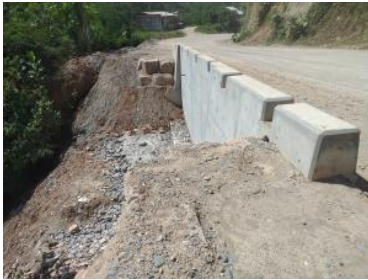
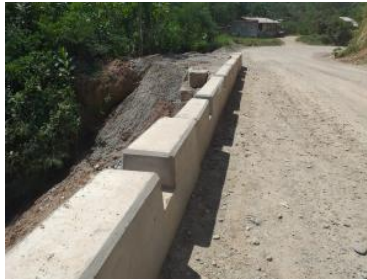
26

CDescripcion_____:
 Entre las progresivas Km. 67+758 a 67+775.97 se verifica la construcción de muros de concreto ciclopeo en los lados y muro de concreto armado en el centro.
