BITACORA ELECTRÓNICA DE OBRA

REGISTRO DE LA BITACORA Y FOTO DEL CUADERNO DE OBRA

Confirma Bitacora: Si	Nro Informe: 106	Fecha Informe: 01-06-2019	Nombre De La Obra: Carretera Juanjui-Tocache, tramo Pizana - La Polvora - Pizarron - Perlamayo - Campanilla	Personal Encargado: BORIS WALTER AYLLÓN CARCELÉN
---------------------------------	----------------------------	-------------------------------------	--	---

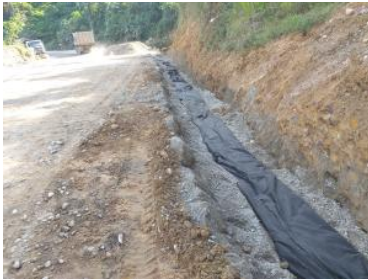
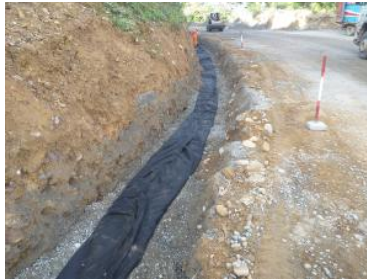
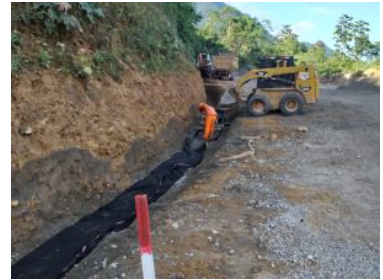
1

Actividades:
Visita de seguimiento en campo: Construcción del sub-dren

CDescripcion_____:
En la progresiva Km. 38+260 a 38+200 se esta construyendo por el margen derecho de la via, los sub- dren

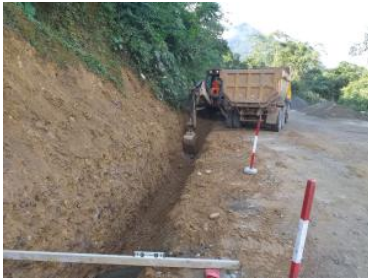
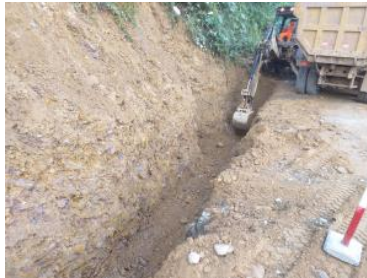
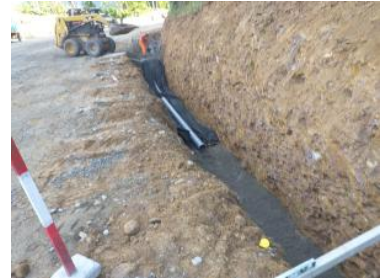
2

Actividades:
Visita de seguimiento en campo: Excavacion para construcción de sub-dren

CDescripcion_____:
En la progresiva Km. 38+160 se esta excavando una zanja para la construcción de sub-dren

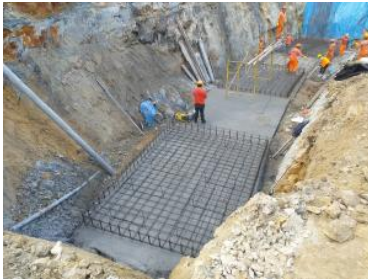
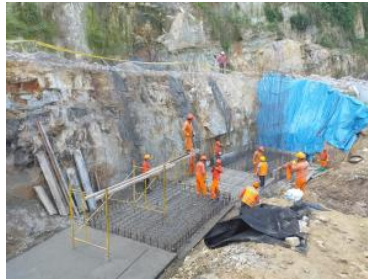
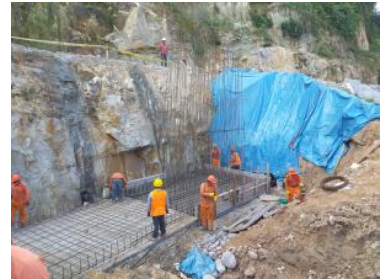
3

Actividades:
 Visita de seguimiento en campo: Refuerzo metálico para muros

CDescripcion_____:
 En la progresiva Km. 41+865 se esta realizando el refuerzo metálico para la construcción de muros de concreto armado.

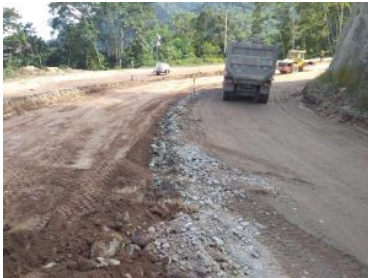
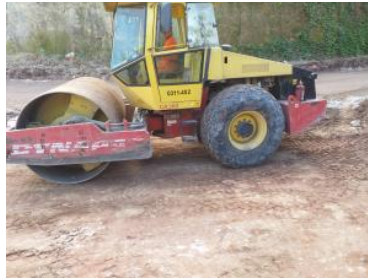
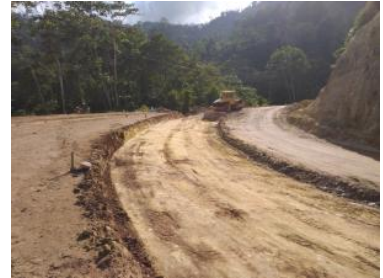
4

Actividades:
 Visita de seguimiento en campo: Mejoramiento de suelos

CDescripcion_____:
 En la progresiva Km. 41+940 se esta realizando el mejoramiento de los suelos (margen derecho de la vía)

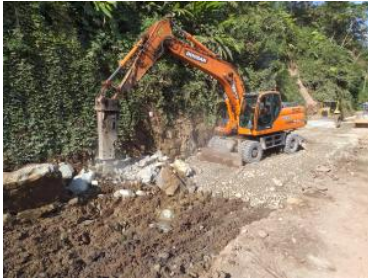
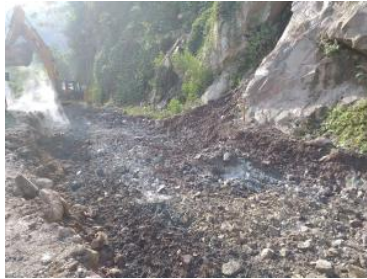
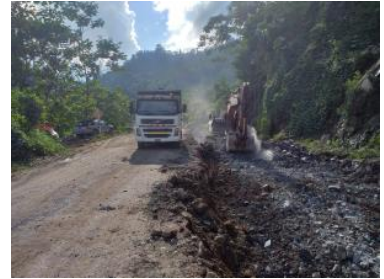
5

Actividades:
 Visita de seguimiento en campo: Demolición de roca en zona de mejoramiento de suelos

CDescripcion _____:
 En las progresivas Km. 38+480a 38+590 se ha encontrado zonas puntuales donde hay roca, el cual se esta demoliendo en las zonas donde se realiza el mejoramiento de suelos.

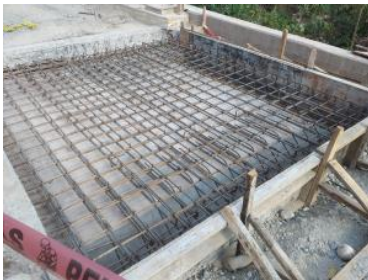
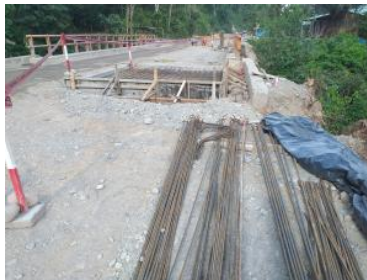
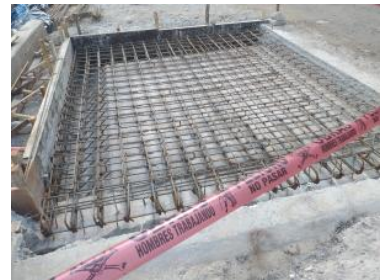
6

Actividades:
 Visita de seguimiento en campo: Refuerzo metálico de losa de aproximación

CDescripcion _____:
 En la progresiva Km. 38+750 se ejecuta el refuerzo metálico de la losa de aproximación en la salida del puente Pulcachi I

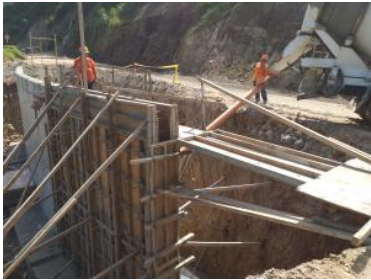
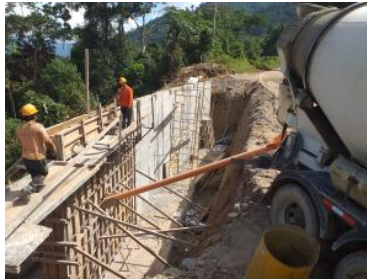
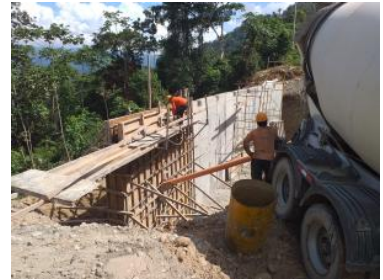
7

Actividades:
 Visita de seguimiento en campo: Vaciado de mezcla de concreto

En la progresiva Km. 41+771 se esta realizando el vaciado la mezcla de concreto de $F'c = 210 \text{ kg/cm}^2$ a los 28 dias para la construcción de muro de concreto armado.

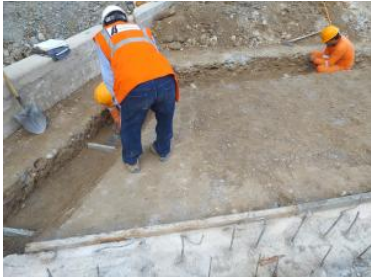
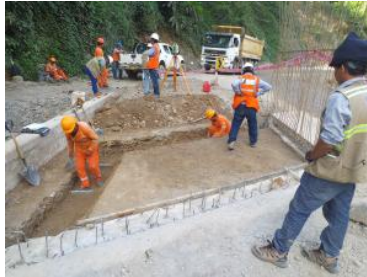
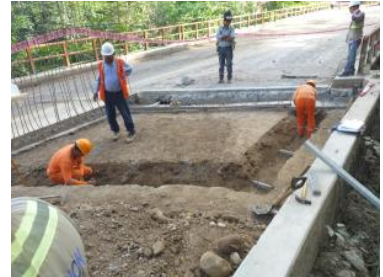
8

Actividades:
 Visita de seguimiento en campo: Excavación en zona de losa de aproximación al Puente Pulcachi II (entrada)

En la progresiva Km. 39+946 se realiza excavación en la zona donde se constuira una nueva losa de aproximación en la entrada del Puente Pulcachi II , lado derecho.

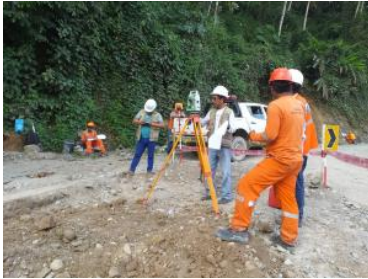
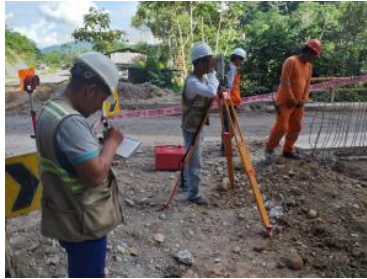
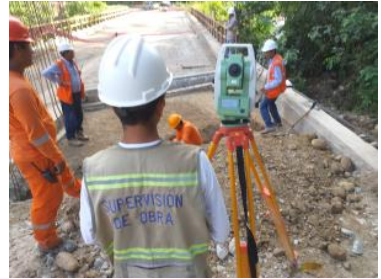
9

Actividades:
 Visita de seguimiento en campo: Nivelación y replanteo en zona del puente Pulcachi 2

En la progresiva Km. 39+946 , la supervisión realiza la nivelación y replanteo de la losa de aproximación a construir en la entrada del Puente Pulcachi II. (la supervisión utiliza equipos de topografía propios, completamente calibrados.)

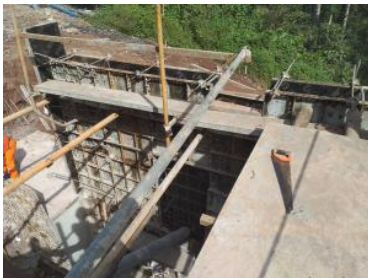
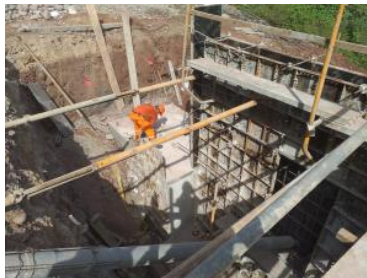
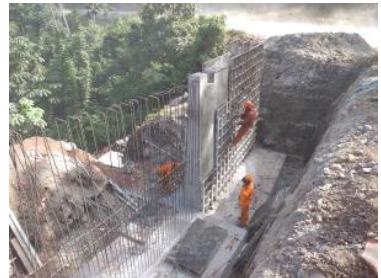
10

Actividades:
 Visita de seguimiento en campo: Encofrado de muro

En la progresiva Km. 43+625 se realiza el encofrado de muro

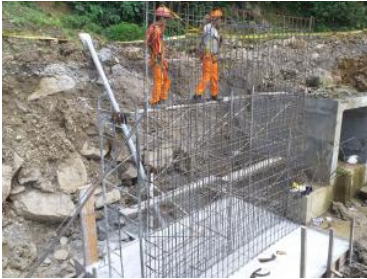
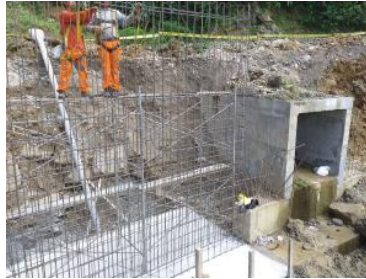
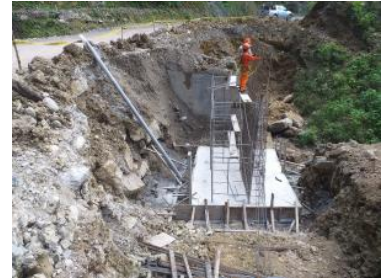
11

Visita de seguimiento en campo: Refuerzo metálico para la construcción de muro de concreto armado

En la progresiva Km. 44+935 a 44+959 se realiza el refuerzo metalico para la construcción de muro de concreto armado.

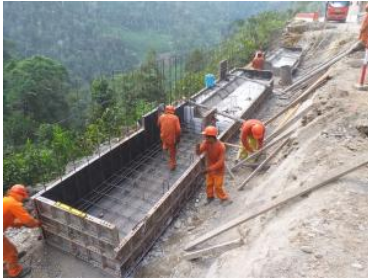
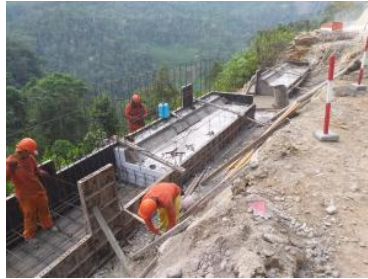
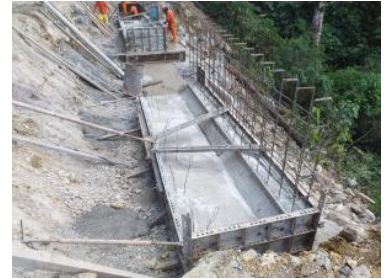
12

Actividades:
 Visita de seguimiento en campo: Refuerzo metálico y encofrado para muros de concreto armado

CDescripcion:
 En la progresiva Km. 44+890 se esta realizando el refuerzo metálico y el encofrado para la construcción de muros de concreto armado.

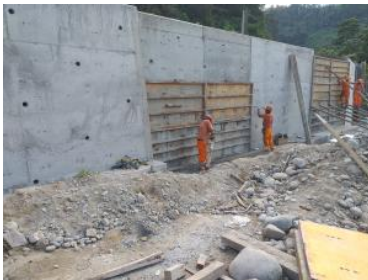
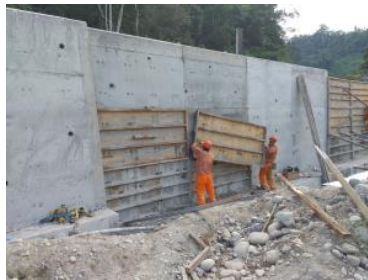
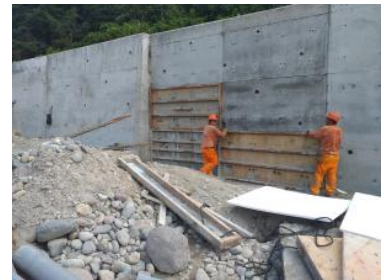
13

Actividades:
 Visita de seguimiento en campo: Desencofrado

CDescripcion:
 En la progresiva 40+250 se esta realizando el desencofrado de madera del muro de concreto

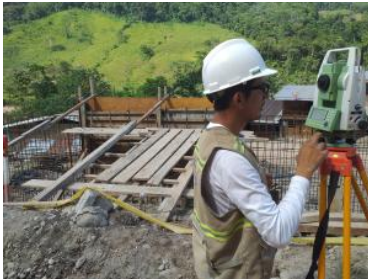
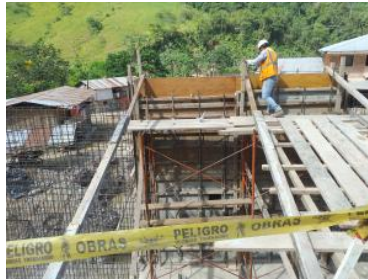
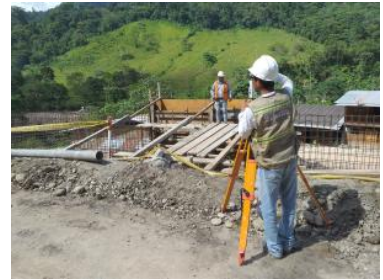
14

Actividades:
 Visita de seguimiento en campo: Liberación de encofrado

CDescripcion_____:
 En al progresiva KM. 40+340 La supervisión realiza la verificación de puntos importantes con sus equipos de topografía para la liberación del encofrado.

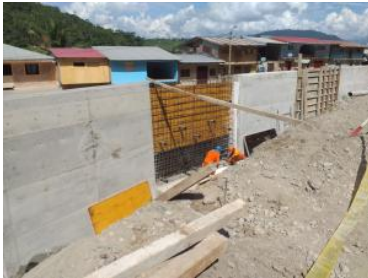
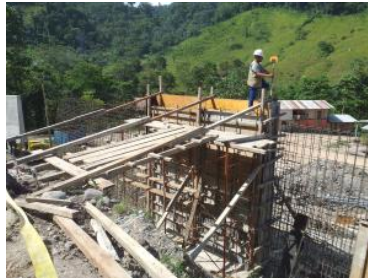
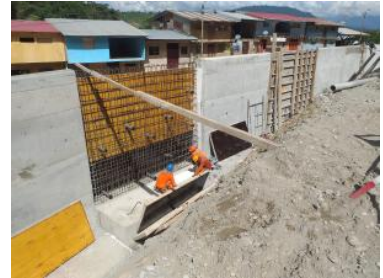
15

Actividades:
 Visita de seguimiento en campo: Encofrado

CDescripcion_____:
 En la progresiva Km. 40+350 se realiza el encofrado de madera para la construcción de muro de concreto armado.

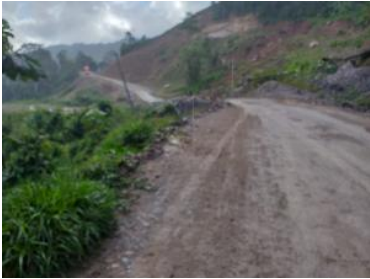
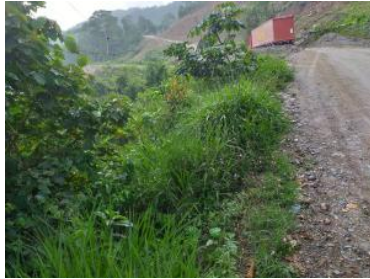
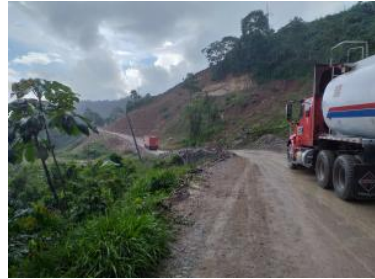
16

Actividades:
Visita de seguimiento en zona de falla (lugar donde ocurrió hundimientos)

CDescripcion_____:
En las progresivas KM. 49+280 a 49+480 se han realizado labores de mantenimiento vial, se ha pasado la motoniveladora para la conformación de la superficie, esta zona generalmente es húmeda, por las constantes precipitaciones en este sector.
