BITACORA ELECTRÓNICA DE OBRA

REGISTRO DE LA BITACORA Y FOTO DEL CUADERNO DE OBRA

Confirma Bitacora: Si	Nro Informe: 107	Fecha Informe: 01-06-2019	Nombre De La Obra: Carretera Juanjui-Tocache, tramo Pizana - La Polvora - Pizarron - Perlamayo - Campanilla	Personal Encargado: BORIS WALTER AYLLÓN CARCELÉN
---------------------------------	----------------------------	-------------------------------------	--	---

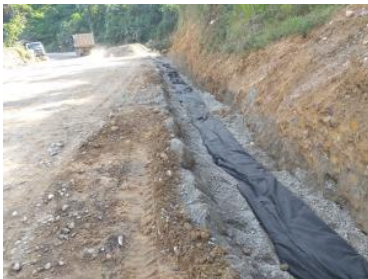
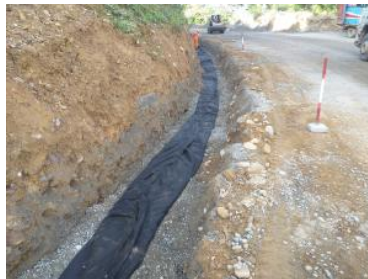
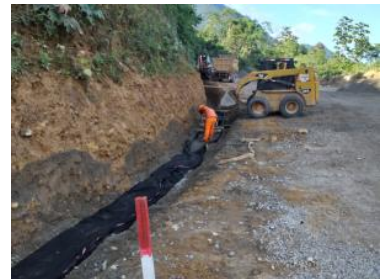
1

Actividades:
 Visita de seguimiento en campo: Construcción del sub-dren

CDescripcion_____:
 En la progresiva Km. 38+260 a 38+200 se esta construyendo por el margen derecho de la via, los sub- dren

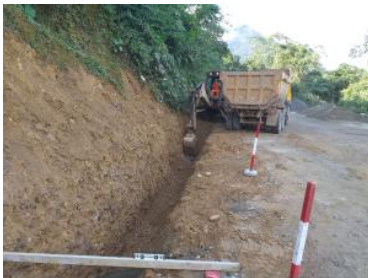
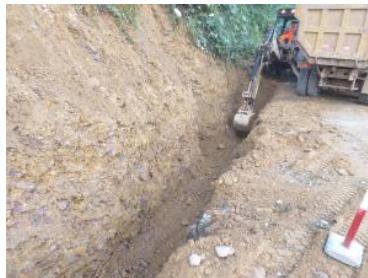
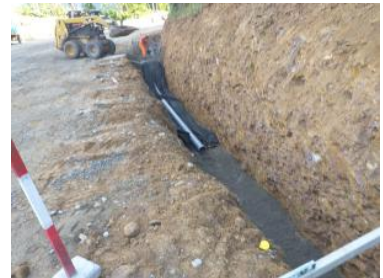
2

Actividades:
 Visita de seguimiento en campo: Excavacion para construcción de sub-dren

CDescripcion_____:
 En la progresiva Km. 38+160 se esta excavando una zanja para la construcción de sub-dren

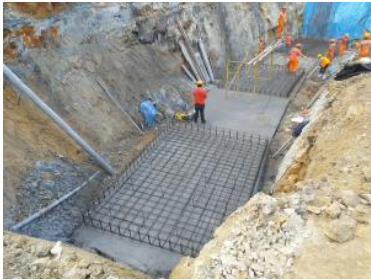
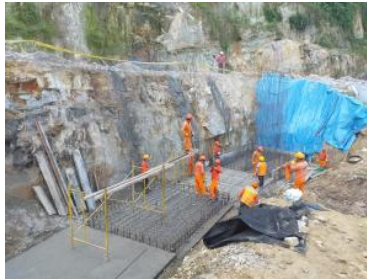
3

Actividades:
 Visita de seguimiento en campo: Refuerzo metálico para muros

CDescripcion_____:
 En la progresiva Km. 41+865 se esta realizando el refuerzo metálico para la construcción de muros de concreto armado.

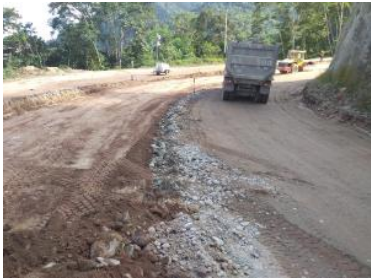
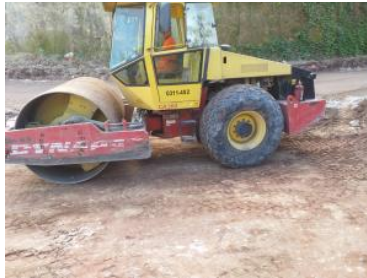
4

Actividades:
 Visita de seguimiento en campo: Mejoramiento de suelos

CDescripcion_____:
 En la progresiva Km. 41+940 se esta realizando el mejoramiento de los suelos (margen derecho de la vía)

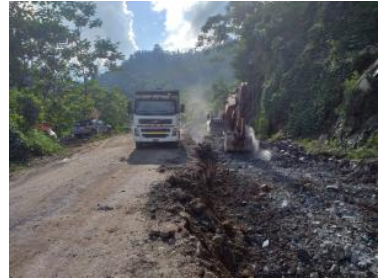
5

Actividades:
 Visita de seguimiento en campo: Demolición de roca en zona de mejoramiento de suelos

CDescripcion_____:
 En las progresivas Km. 38+480a 38+590 se ha encontrado zonas puntuales donde hay roca, el cual se esta demoliendo en las zonas donde se realiza el mejoramiento de suelos.

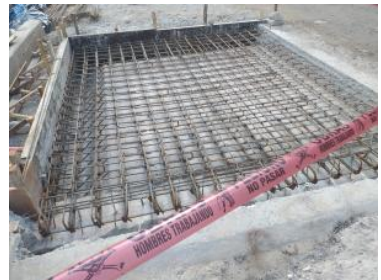
6

Actividades:
 Visita de seguimiento en campo: Refuerzo metálico de losa de aproximación

CDescripcion_____:
 En la progresiva Km. 38+750 se ejecuta el refuerzo metálico de la losa de aproximación en la salida del puente Pulcachi I

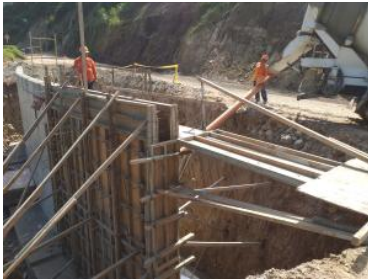
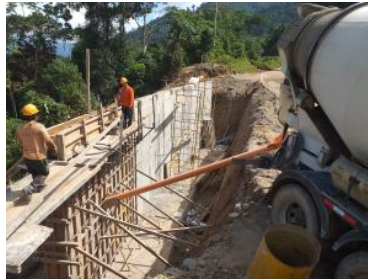
7

Actividades:
 Visita de seguimiento en campo: Vaciado de mezcla de concreto

En la progresiva Km. 41+771 se esta realizando el vaciado la mezcla de concreto de $F'c = 210 \text{ kg/cm}^2$ a los 28 dias para la construcción de muro de concreto armado.

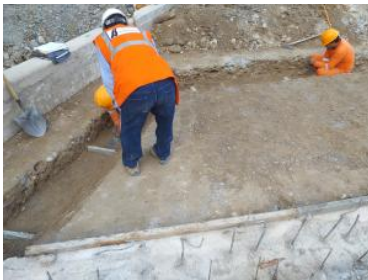
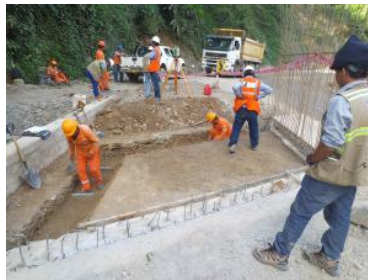
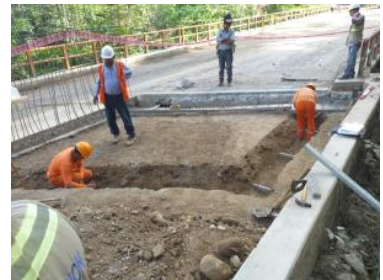
8

Actividades:
 Visita de seguimiento en campo: Excavación en zona de losa de aproximación al Puente Pulcachi II (entrada)

En la progresiva Km. 39+946 se realiza excavación en la zona donde se constuira una nueva losa de aproximación en la entrada del Puente Pulcachi II , lado derecho.

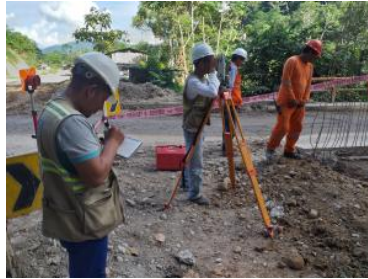
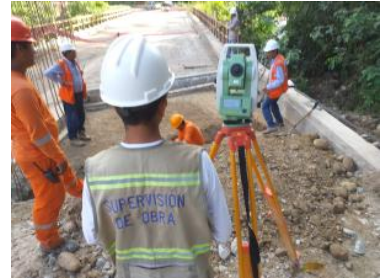
9

Actividades:
 Visita de seguimiento en campo: Nivelación y replanteo en zona del puente Pulcachi 2

CDescripcion _____:
 En la progresiva Km. 39+946 , la supervisión realiza la nivelación y replanteo de la losa de aproximación a construir en la entrada del Puente Pulcachi II. (la supervisión utiliza equipos de topografía propios, completamente calibrados.)

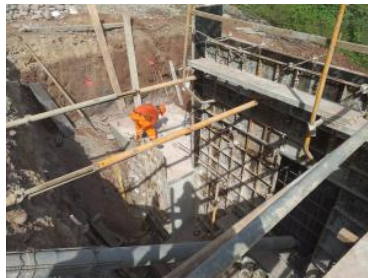
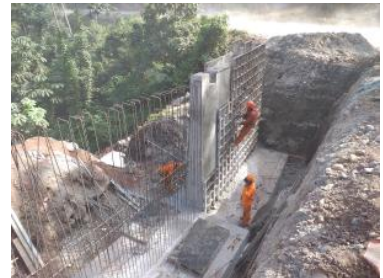
10

Actividades:
 Visita de seguimiento en campo: Encofrado de muro

CDescripcion _____:
 En la progresiva Km. 43+625 se realiza el encofrado de muro

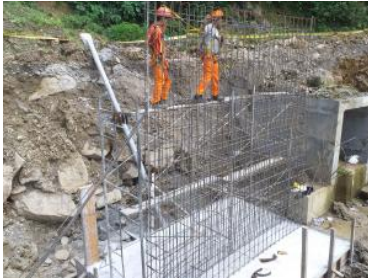
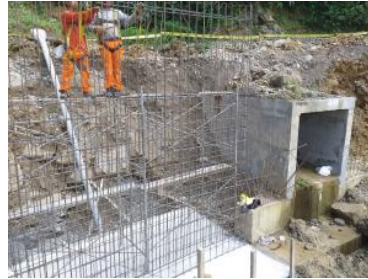
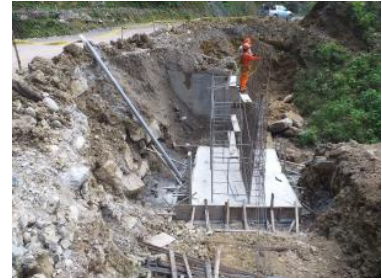
11

Visita de seguimiento en campo: Refuerzo metálico para la construcción de muro de concreto armado

En la progresiva Km. 44+935 a 44+959 se realiza el refuerzo metalico para la construcción de muro de concreto armado.

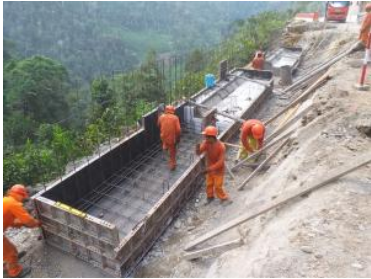
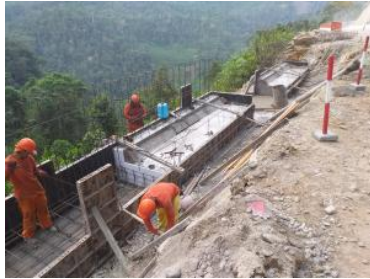
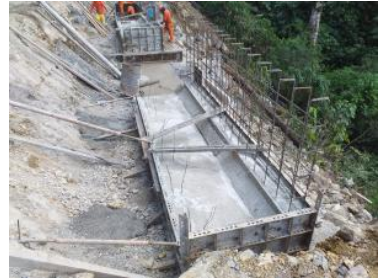
12

Actividades:
 Visita de seguimiento en campo: Refuerzo metálico y encofrado para muros de concreto armado

CDescripcion:
 En la progresiva Km. 44+890 se esta realizando el refuerzo metálico y el encofrado para la construcción de muros de concreto armado.

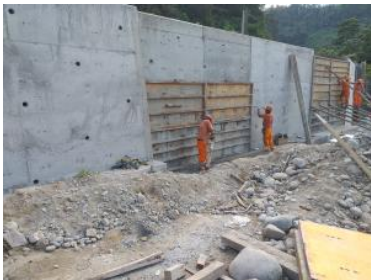
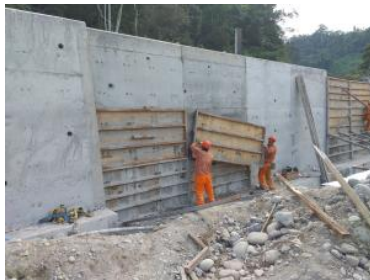
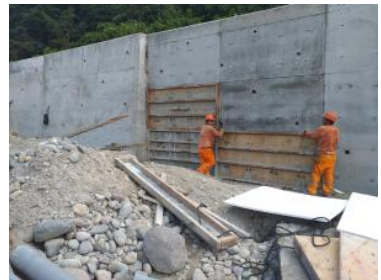
13

Actividades:
 Visita de seguimiento en campo: Desencofrado

CDescripcion:
 En la progresiva 40+250 se esta realizando el desencofrado de madera del muro de concreto

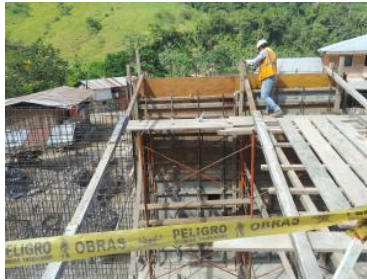
14

Actividades:
Visita de seguimiento en campo: Liberación de encofrado

CDescripcion_____:
En al progresiva KM. 40+340 La supervisión realiza la verificación de puntos importantes con sus equipos de topografía para la liberación del encofrado.

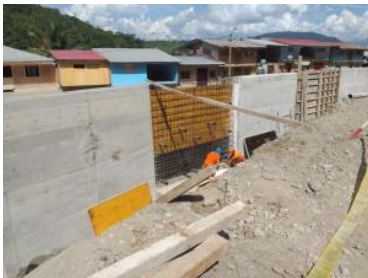
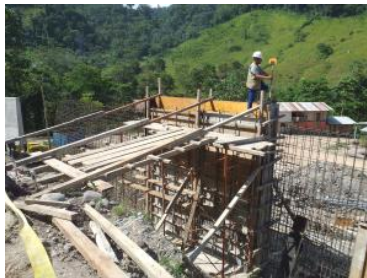
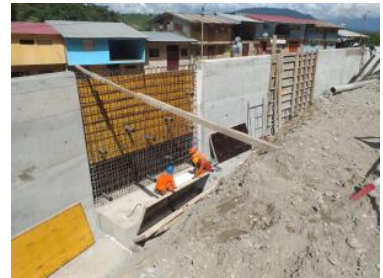
15

Actividades:
Visita de seguimiento en campo: Encofrado

CDescripcion_____:
En la progresiva Km. 40+350 se realiza el encofrado de madera para la construcción de muro de concreto armado.

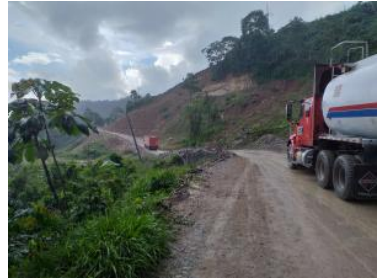
16

Actividades:
Visita de seguimiento en zona de falla (lugar donde ocurrió hundimientos)

CDescripcion_____:
En las progresivas KM. 49+280 a 49+480 se han realizado labores de mantenimiento vial, se ha pasado la motoniveladora para la conformación de la superficie, esta zona generalmente es húmeda, por las constantes precipitaciones en este sector.
