BITACORA ELECTRÓNICA DE OBRA

REGISTRO DE LA BITACORA Y FOTO DEL CUADERNO DE OBRA

Confirma Bitacora: Si	Nro Informe: 106	Fecha Informe: 31-05-2019	Nombre De La Obra: Carretera Juanjui-Tocache, tramo Pizana - La Polvora - Pizarron - Perlamayo - Campanilla	Personal Encargado: BORIS WALTER AYLLÓN CARCELÉN					
Foto Bitacora:	Foto Bitacora 2:	Foto Bitacora 3:	Foto Bitacora 4:	Foto Bitacora 5:	Foto Bitacora 6:

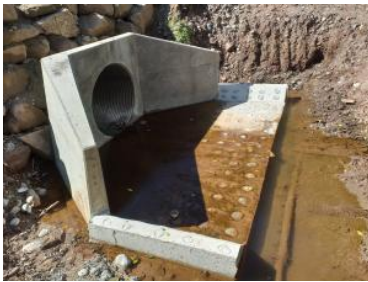
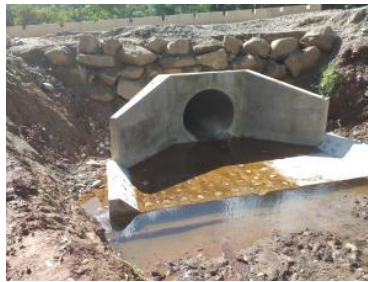
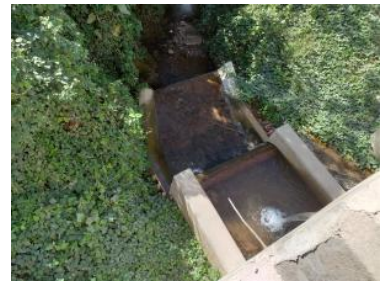
5

CDescripcion_____:
 En la progresiva Km 55+325 se verifica la construcción de alcantarilla TL de 72 " , se observa que falta rellenar los lados de los cabezales.

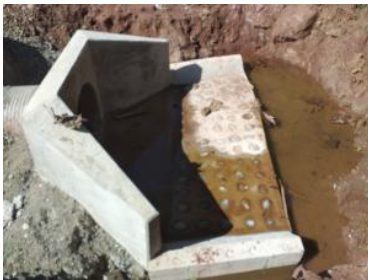
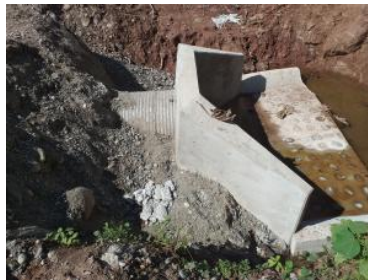
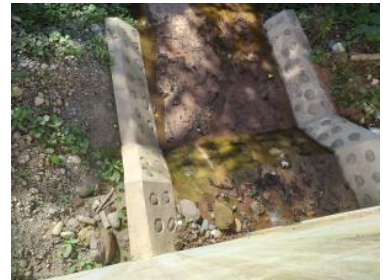
6

CDescripcion_____:
 En la progresiva KM. 55+444 se verifica la construcción de alcantarilla TL de 72" , con sus dos cabezales de concreto, solo le falta rellenar.

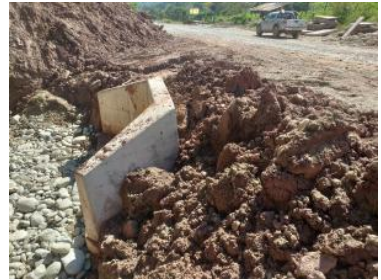
7

En la progresiva Km. 55+557 se verifica la construcción de alcantarilla TMC de 48", se observa que falta rellenar y la construcción de emboquillados.

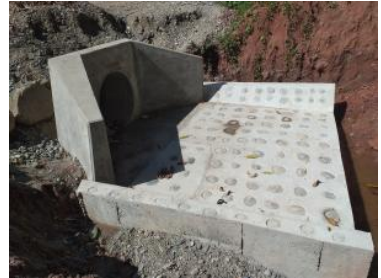
8

En la progresiva KM. 55+610 se verifica la construcción de alcantarilla TMC de 48 " donde se observa que falta terminar el relleno.

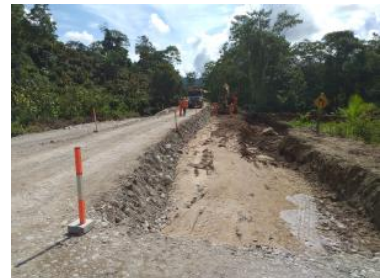
10

En las progresivas del KM. 57+700 a 58+140 se verifica la realización de mejoramientos de suelos en este tramo. para este dia ya se encuentran en este tramo con mas de 80 % de avance.

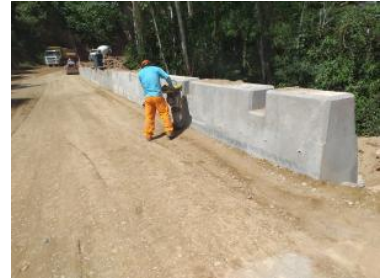
19

CDescripcion_____:
 Desde la progresiva Km 66+824 a 66+857.62 se verifica la construcción de muros de concreto armado y muros de concreto ciclopeo.

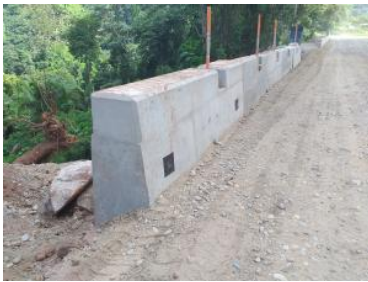
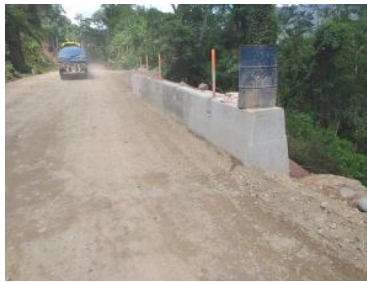
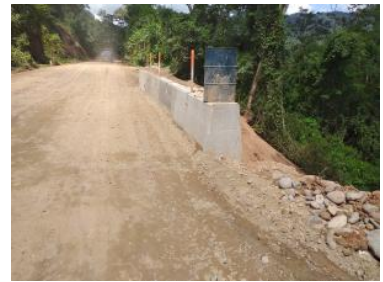
20

CDescripcion_____:
 Desde la progresiva Km. 67+059 a 67+073 se han construido muros ciclopeos y muros de concreto armado.

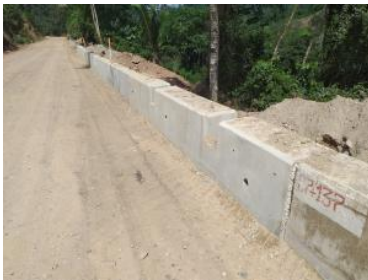
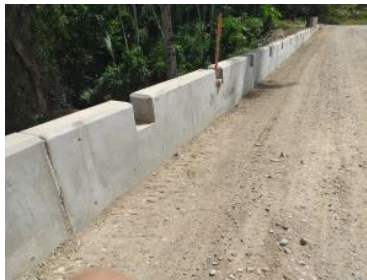
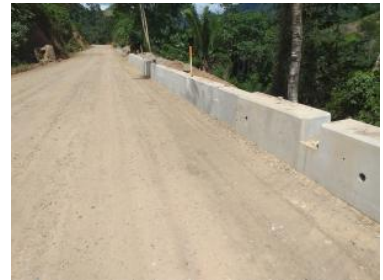
21

CDescripcion_____:
 Entre la sprogresivas Km. 67+098 a la 67+134 se verifica la construcción de muros de concreto ciclopeo en los extremos y muros de concreto armado central.

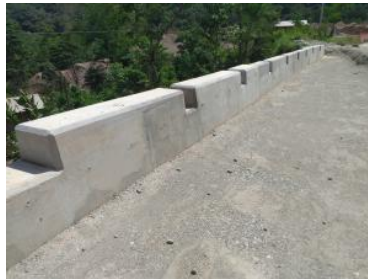
24

Entre la progresiva Km. 67+560 a 67+579.52 Se verifica la construcción de muros

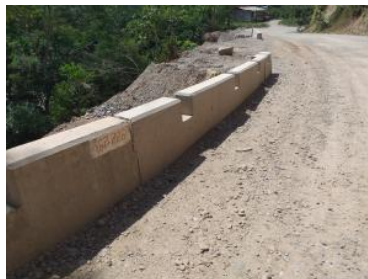
25

Desde la progresiva Km 67+726 a la 67+737.45 se verifica la construcción de muros

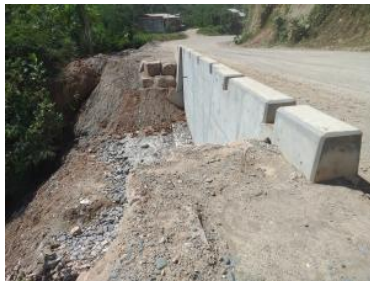
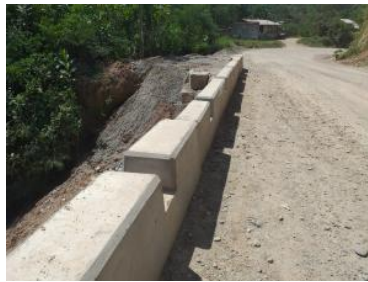
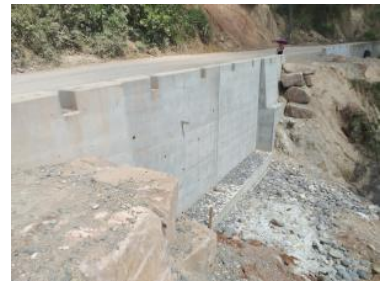
26

CDescripcion_____:
 Entre las progresivas Km. 67+758 a 67+775.97 se verifica la construcción de muros de concreto ciclopeo en los lados y muro de concreto armado en el centro.

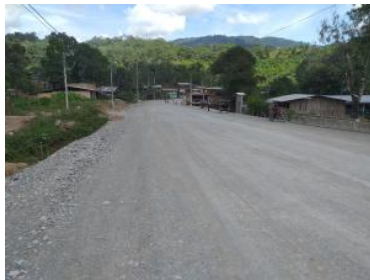
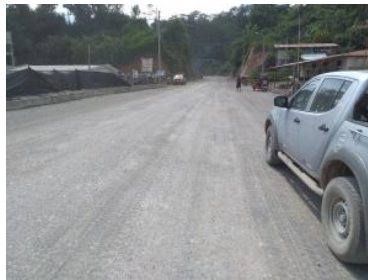
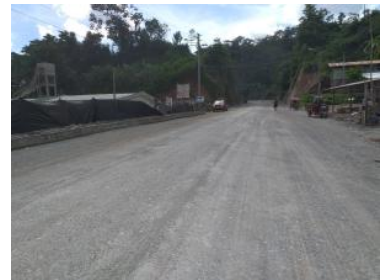
27

CDescripcion_____:
 Entre las progresivas Km. 67+981 a 68+480 se verifica la realización de los trabajos de mejoramiento de suelos.
