BITACORA ELECTRÓNICA DE OBRA

REGISTRO DE LA BITACORA Y FOTO DEL CUADERNO DE OBRA

Confirma Bitacora: Si	Nro Informe: 108	Fecha Informe: 03-06-2019	Nombre De La Obra: Carretera Juanjui-Tocache, tramo Pizana - La Polvora - Pizarron - Perlamayo - Campanilla	Personal Encargado: BORIS WALTER AYLLÓN CARCELÉN
---------------------------------	----------------------------	-------------------------------------	--	---

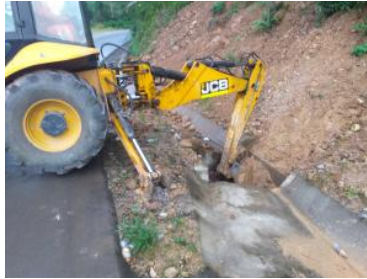
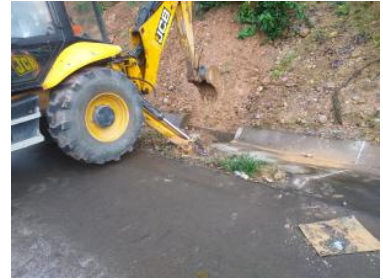
5

En la progresiva Km. 19+782 se esta realizando la limpieza de un cabezal de alcantarilla totalmente tapado por derrumbes, con el uso de una retroexcavadora se retira el material.

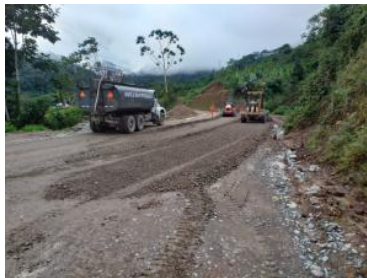
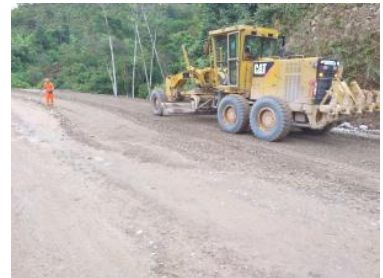
6

En la progresiva Km. 38+620 se esta realizando el mejoramiento de los suelos

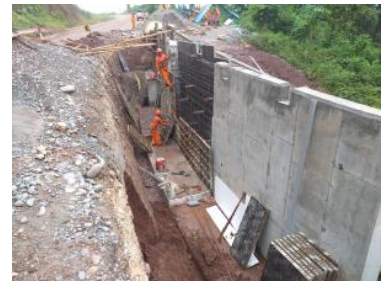
7

En la progresiva Km. 43+650 se esta armando el encofrado metálico para la construcción de muros de concreto armado.

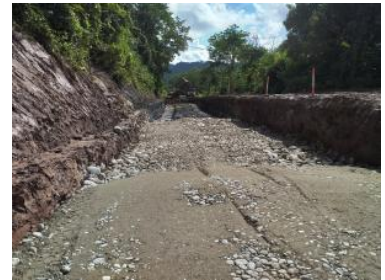
8

En la progresiva Km. 58+020 se ha realizado mejoramiento de los suelos

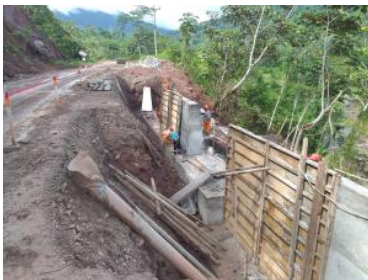
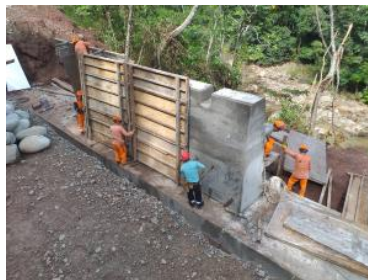
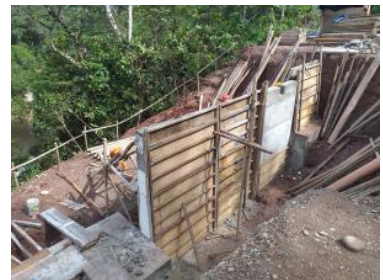
10

CDescripcion_____:
 En las progresivas Km. 63+235 a la 63+264 se realiza el desencofrado de un muro ciclopeo.

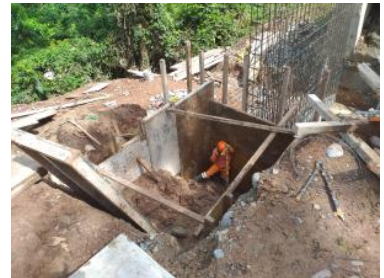
12

En la progresiva Km. 63+420 se esta encofrando una falsa zapata y se esta realizando el refuerzo metálico para la construcción de muros de concreto armado

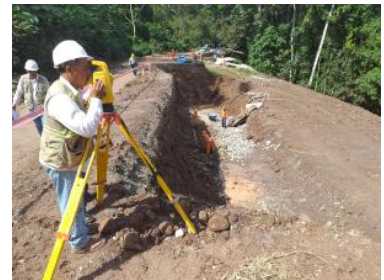
14

CDescripcion _____ :
 En la progresiva Km 63+956, La supervisión verifica los puntos importantes de la excavación para la construcción de las bases del muro.

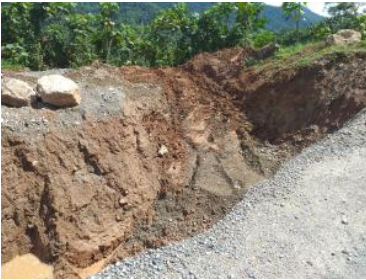
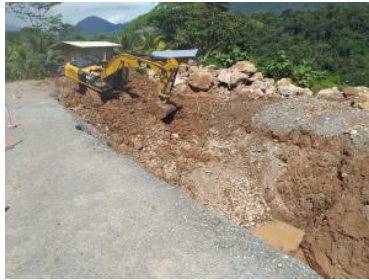
19

CDescripcion_____:
En la progresiva KM. 72+200 se esta realizando la excavación no clasificada para estructuras, utilizando una excavadora de oruga.
