BITACORA ELECTRÓNICA DE OBRA

REGISTRO DE LA BITACORA Y FOTO DEL CUADERNO DE OBRA

| Confirma Bitacora: Si | Nro Informe: 108 | Fecha Informe: 03-06-2019 | Nombre De La Obra: Carretera Juanjui-Tocache, tramo Pizana - La Polvora - Pizarron - Perlamayo - Campanilla | Personal Encargado: BORIS WALTER AYLLÓN CARCELÉN |

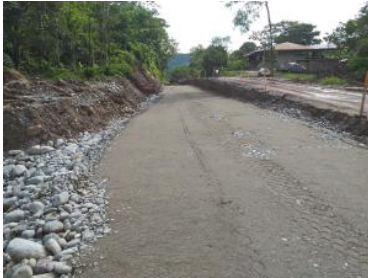
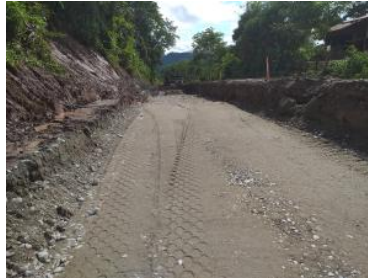
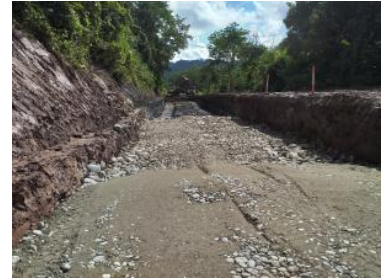
8

CDescripcion_____:
 En la progresiva Km. 58+020 se ha realizado mejoramiento de los suelos

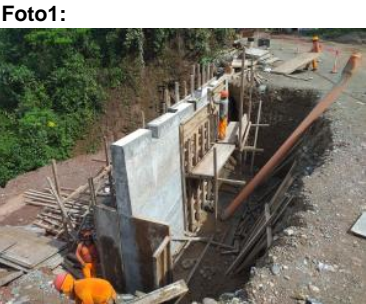
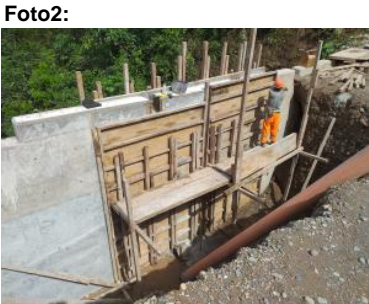
11

CDescripcion_____:
En la progresiva Km. 63+320 se esta realizando el desencofrado de madera de muros

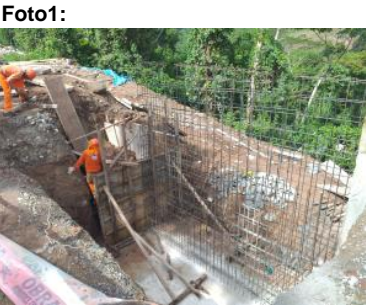
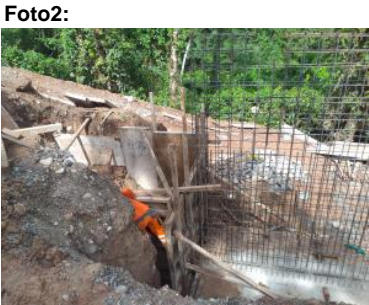
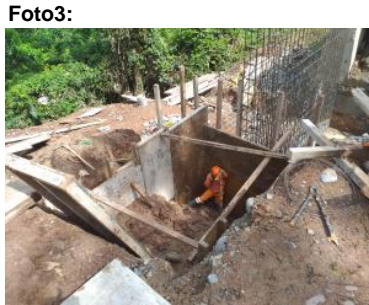
12

CDescripcion_____:
En la progresiva Km. 63+420 se esta encofrando una falsa zapata y se esta realizando el refuerzo metálico para la construcción de muros de concreto armado

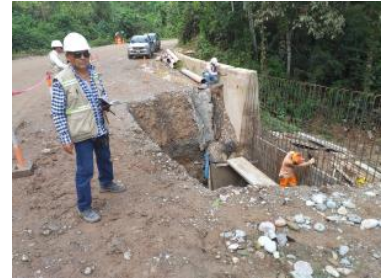
13

CDescripcion_____:
 En la progresiva Km. 63+925,15 A 63+930 se esta realizando el encofrado y continuando con el refuerzo metálico para la construcción de muros de concreto armado. la supervisión verifica dimensiones y reforzamiento del encofrado.

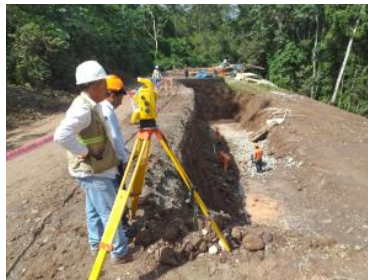
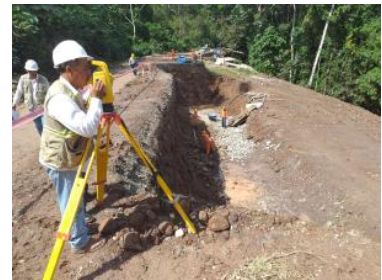
14

CDescripcion_____:
 En la progresiva Km 63+956, La supervisión verifica los puntos importantes de la excavación para la construcción de las bases del muro.

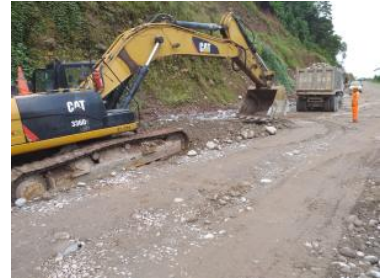
15

En la progresiva Km. 39+320 se esta realizando el mejoramiento de suelos, donde se excava con un excavador de oruga y se transporta el material desechable y se coloca material granular (over) y se compacta con paso de maquina.

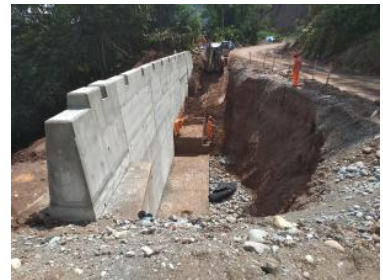
16

En las progresivas Km. 66+430 a la 66+470 se esta excavando y limpiando la zona donde se realizará el relleno en los lados del muro construido.
