BITACORA ELECTRÓNICA DE OBRA

REGISTRO DE LA BITACORA Y FOTO DEL CUADERNO DE OBRA

Confirma Bitacora: Si	Nro Informe: 108	Fecha Informe: 03-06-2019	Nombre De La Obra: Carretera Juanjui-Tocache, tramo Pizana - La Polvora - Pizarron - Perlamayo - Campanilla	Personal Encargado: BORIS WALTER AYLLÓN CARCELÉN
---------------------------------	----------------------------	-------------------------------------	--	---

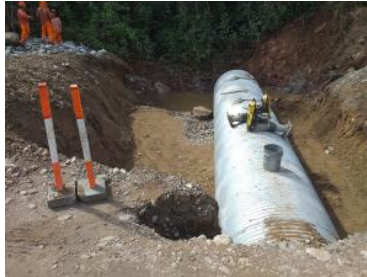
9

CDescripcion_____:
 En la progresiva Km. 62+850 se ha construido y colocado una alcantarilla TMC de 48 "

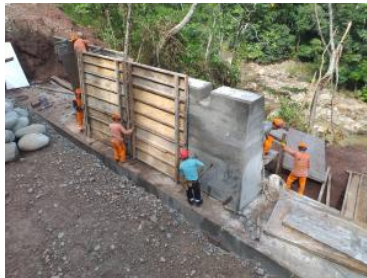
10

CDescripcion_____:
 En las progresivas Km. 63+235 a la 63+264 se realiza el desencofrado de un muro ciclopeo.

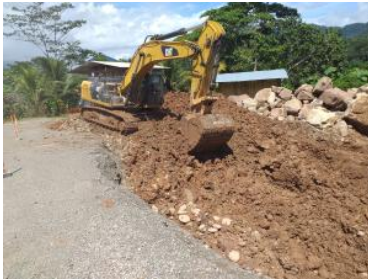
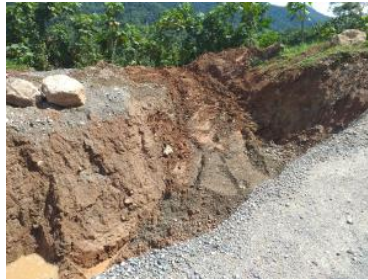
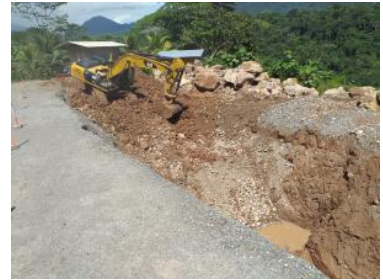
19

CDescripcion_____:
En la progresiva KM. 72+200 se esta realizando la excavación no clasificada para estructuras, utilizando una excavadora de oruga.

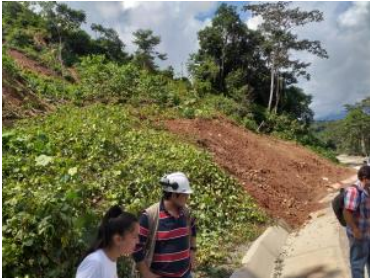
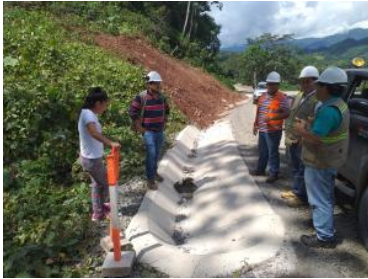
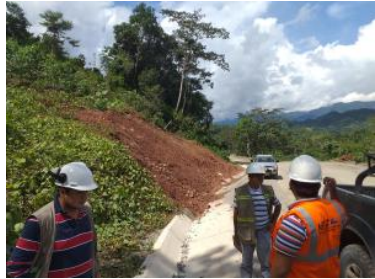
20

CDescripcion_____:
En la progresiva Km. 30+640 esta ocurriendo el deslizamiento del cerro , provocando la rotura y levante de cunetas de concreto construidas, se observa el deslizamiento de tierra por las ultimas precipitaciones en la zona. Al sitio visitan especialistas y representantes de la supervisión y un representante de PROVIAS NACIONAL - PACRI
