## BITACORA ELECTRÓNICA DE OBRA

### REGISTRO DE LA BITACORA Y FOTO DEL CUADERNO DE OBRA

MOVIMIENTO DE TIERRAS, PROBLEMA CON UNIDAD MOVIL

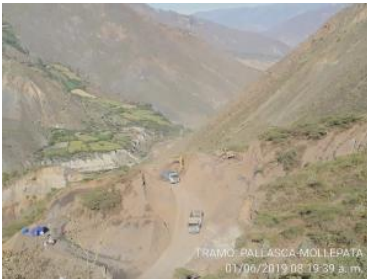
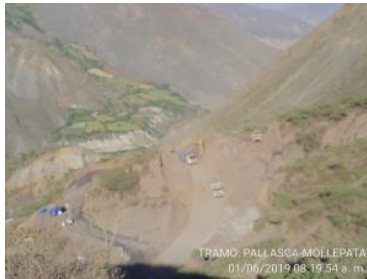
Progresiva 23+800

CORTE EN TALUD

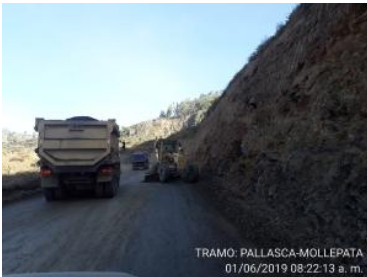
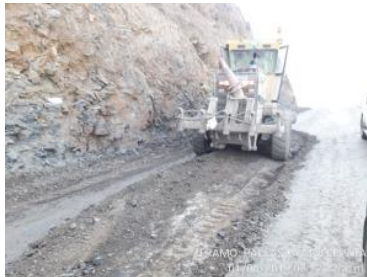
Progresivas 24+000

Nivelacion y escarificado

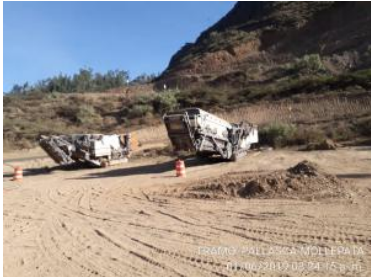
**CDescripcion\_\_\_\_\_:**  
 Progresiva 26+000

**Actividades:**  
 CHANCADORA PRESENTE EN OBRA

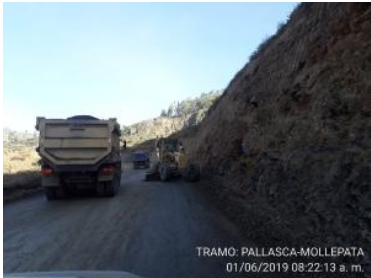
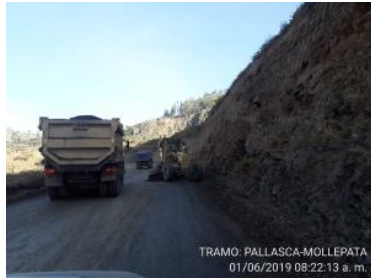
**Actividades:**  
 ELIMINACION DE MATERIAL EXCEDENTE
