BITACORA ELECTRÓNICA DE OBRA

REGISTRO DE LA BITACORA Y FOTO DEL CUADERNO DE OBRA

Confirma Bitacora: Si	Nro Informe: 108	Fecha Informe: 03-06-2019	Nombre De La Obra: Carretera Juanjui-Tocache, tramo Pizana - La Polvora - Pizarron - Perlamayo - Campanilla	Personal Encargado: BORIS WALTER AYLLÓN CARCELÉN
---------------------------------	----------------------------	-------------------------------------	--	---

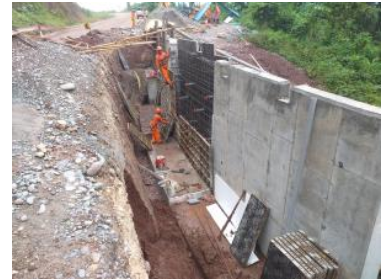
7

Actividades:
Visita de seguimiento en campo: Encofrado

En la progresiva Km. 43+650 se esta armando el encofrado metálico para la construcción de muros de concreto armado.

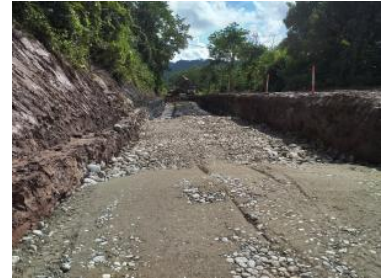
8

Actividades:
Visita de seguimiento en campo: Mejoramiento de suelos

En la progresiva Km. 58+020 se ha realizado mejoramiento de los suelos

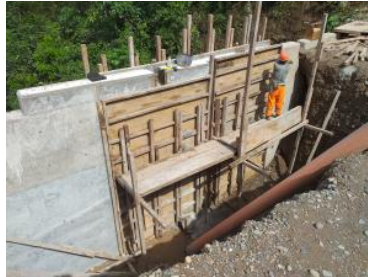
11

Actividades:
Visita de seguimiento en campo: Desencofrado de muro

CDescripcion_____:
En la progresiva Km. 63+320 se esta realizando el desencofrado de madera de muros

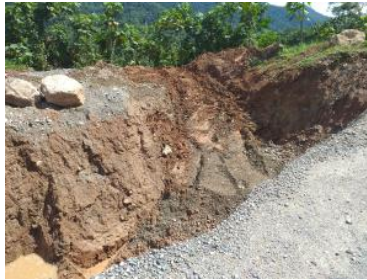
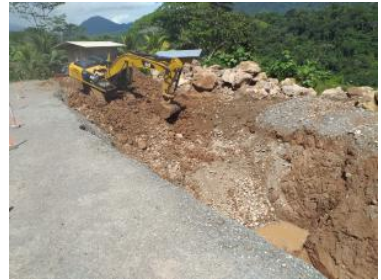
19

Actividades:
Visita de seguimiento en campo: Excavacion

CDescripcion_____:
En la progresiva KM. 72+200 se esta realizando la excavación no clasificada para estructuras, utilizando una excavadora de oruga.
