BITACORA ELECTRÓNICA DE OBRA

REGISTRO DE LA BITACORA Y FOTO DEL CUADERNO DE OBRA

Confirma Bitacora: Si	Nro Informe: 108	Fecha Informe: 03-06-2019	Nombre De La Obra: Carretera Juanjui-Tocache, tramo Pizana - La Polvora - Pizarron - Perlamayo - Campanilla	Personal Encargado: BORIS WALTER AYLLÓN CARCELÉN
---------------------------------	----------------------------	-------------------------------------	--	---

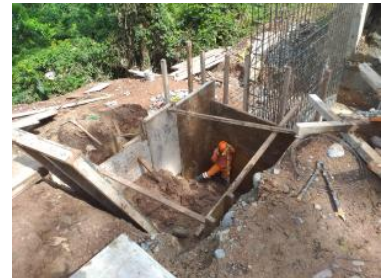
12

En la progresiva Km. 63+420 se esta encofrando una falsa zapata y se esta realizando el refuerzo metálico para la construcción de muros de concreto armado
