BITACORA ELECTRÓNICA DE OBRA

REGISTRO DE LA BITACORA Y FOTO DEL CUADERNO DE OBRA

Confirma Bitacora: Si	Nro Informe: 108	Fecha Informe: 03-06-2019	Nombre De La Obra: Carretera Juanjui-Tocache, tramo Pizana - La Polvora - Pizarron - Perlamayo - Campanilla	Personal Encargado: BORIS WALTER AYLLÓN CARCELÉN
---------------------------------	----------------------------	-------------------------------------	--	---

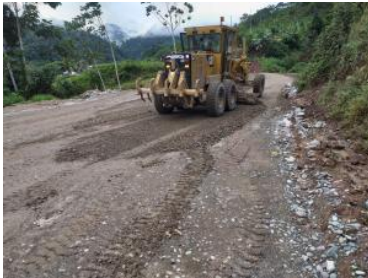
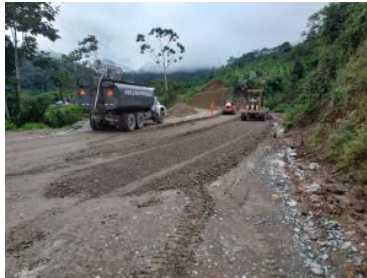
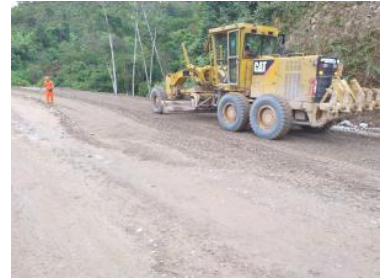
6

En la progresiva Km. 38+620 se esta realizando el mejoramiento de los suelos

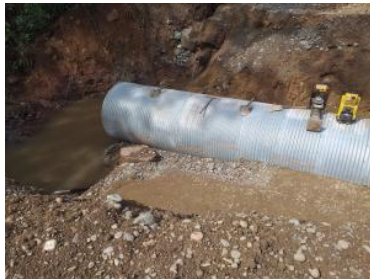
9

CDescripcion_____:
 En la progresiva Km. 62+850 se ha construido y colocado una alcantarilla TMC de 48 "

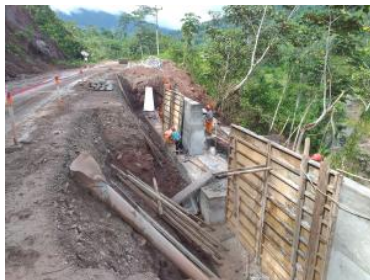
10

CDescripcion_____:
 En las progresivas Km. 63+235 a la 63+264 se realiza el desencofrado de un muro ciclopeo.

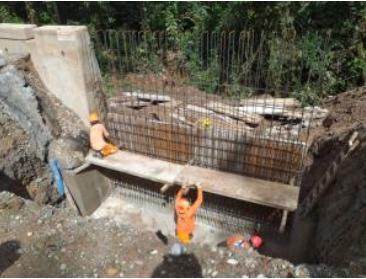
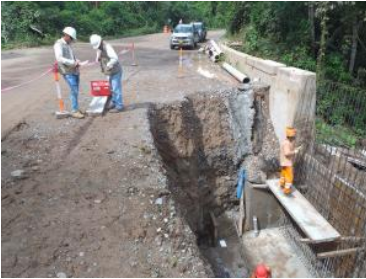
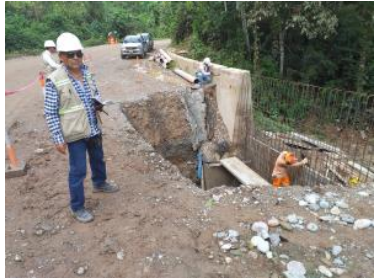
13

CDescripcion _____ :
En la progresiva Km. 63+925,15 A 63+930 se esta realizando el encofrado y continuando con el refuerzo metálico para la construcción de muros de concreto armado. la supervisión verifica dimensiones y reforzamiento del encofrado.

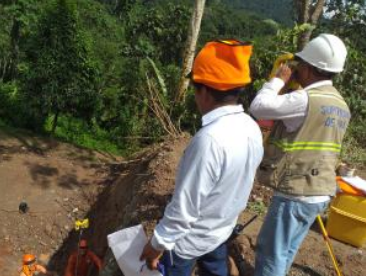
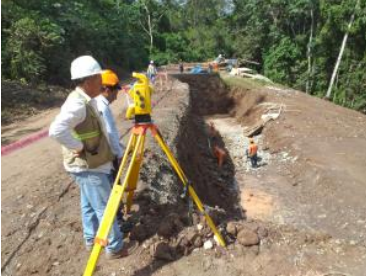
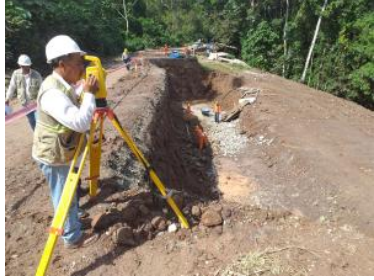
14

CDescripcion _____ :
En la progresiva Km 63+956, La supervisión verifica los puntos importantes de la excavación para la construcción de las bases del muro.

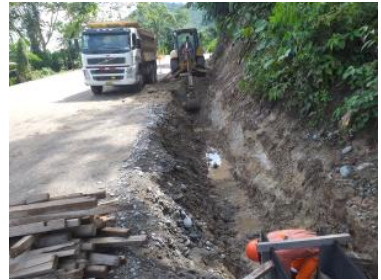
17

CDescripcion_____:
 En la progresiva Km. 68+480 se esta realizando la excavación para la colocación de subdrenes, en el margen derecho de la vía.

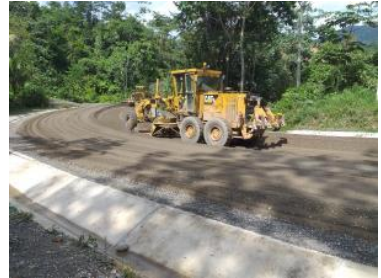
18

CDescripcion_____:
 En la progresiva KM. 70+240 se esta realizando la construcción de base granular utilizando motoniveladoras, un cisterna y dos compactadoras.

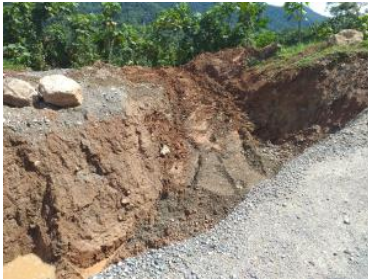
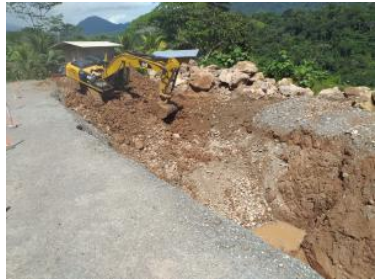
19

CDescripcion_____:
En la progresiva KM. 72+200 se esta realizando la excavación no clasificada para estructuras, utilizando una excavadora de oruga.
