BITACORA ELECTRÓNICA DE OBRA

REGISTRO DE LA BITACORA Y FOTO DEL CUADERNO DE OBRA

Confirma Bitacora: Si	Nro Informe: 108	Fecha Informe: 03-06-2019	Nombre De La Obra: Carretera Juanjui-Tocache, tramo Pizana - La Polvora - Pizarron - Perlamayo - Campanilla	Personal Encargado: BORIS WALTER AYLLÓN CARCELÉN
---------------------------------	----------------------------	-------------------------------------	--	---

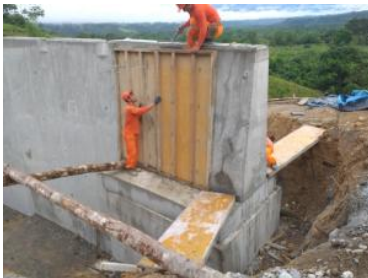
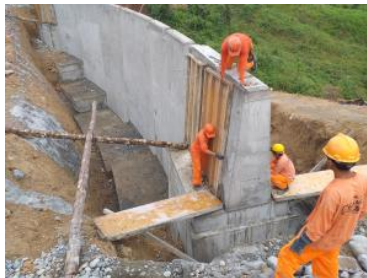
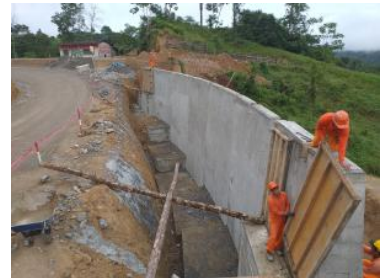
2

CDescripcion_____:
En la progresiva Km. 38+490 se realiza el desencofrado de muro ciclopeo de $F'c = 140$ kg/cm² a los 28 días

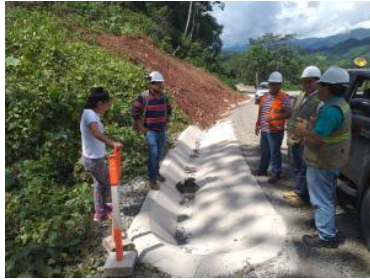
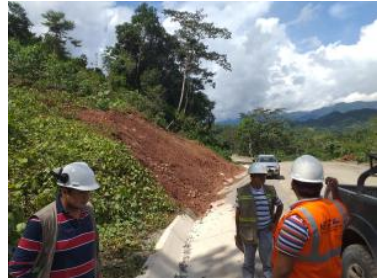
20

CDescripcion_____:
En la progresiva Km. 30+640 esta ocurriendo el deslizamiento del cerro , provocando la rotura y levante de cunetas de concreto construidas, se observa el deslizamiento de tierra por las ultimas precipitaciones en la zona. Al sitio visitan especialistas y representantes de la supervisión y un representante de PROVIAS NACIONAL - PACRI
