BITACORA ELECTRÓNICA DE OBRA

REGISTRO DE LA BITACORA Y FOTO DEL CUADERNO DE OBRA

Confirma Bitacora:	Nro Informe:	Fecha Informe:	Nombre De La Obra:	Personal Encargado:
Si	108	04-06-2019	Carretera Camaná - Dv. Quilca - Matarani - Ilo-Tacna, Sub tramo 1: Matarani - El Arenal, Sub Tramo 2: El Arenal - Punta de Bombón	GILMAR GABRIEL GOYZUETA TORRES

REPORTE DE ACTIVIDADES DÍA 04.06.2019

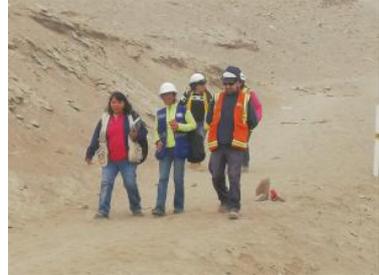
Foto3:

SE TUVO LA VISITA PROGRAMADA PARA EL DÍA DE HOY DE LA DIRECCIÓN DESCONCERTADA DE CULTURA DE AREQUIPA, BAJO LA DIRECCIÓN DE LA ARQUEÓLOGA ANA MIRANDA, SE CONTÓ CON LA PRESENCIA DE LA LIC. JACKELINE TEJADA DE PROVÍAS NACIONAL Y DE LA ARQUEÓLOGA DE LA SUPERVISIÓN, SE ACORDÓ PROPONER EL RESCATE ENTRE LAS PROGRESIVAS KM 44+240 @ 44+620.
