BITACORA ELECTRÓNICA DE OBRA

REGISTRO DE LA BITACORA Y FOTO DEL CUADERNO DE OBRA

Confirma Bitacora: Si	Nro Informe: 109	Fecha Informe: 04-06-2019	Nombre De La Obra: Carretera Juanjui-Tocache, tramo Pizana - La Polvora - Pizarron - Perlamayo - Campanilla	Personal Encargado: BORIS WALTER AYLLÓN CARCELÉN	Foto Bitacora:	Foto Bitacora 2:	Foto Bitacora 3:	Foto Bitacora 4:	Foto Bitacora 5:	Foto Bitacora 6:
---------------------------------	----------------------------	-------------------------------------	--	---	-----------------------	-------------------------	-------------------------	-------------------------	-------------------------	-------------------------

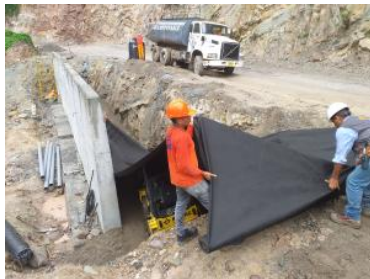
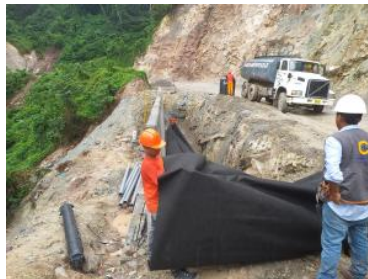
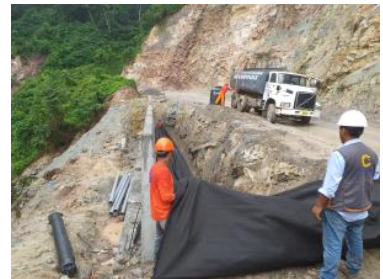
1

Actividades:
 Visita de seguimiento en campo: Colocación de geoTextil no tejido clase 2 en muros

CDescripcion_____:
 En la progresiva Km. 41+415 se esta colocando geotextil no tejido clase 2 en toda la extensión del muro para la colocación del tuvo de PVC y el filtro drenante.

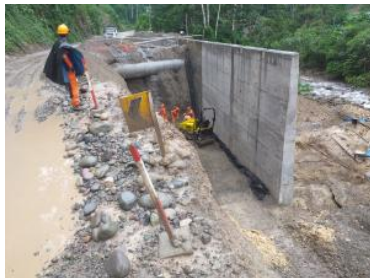
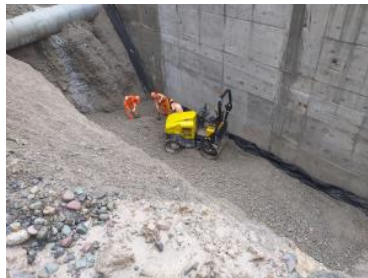
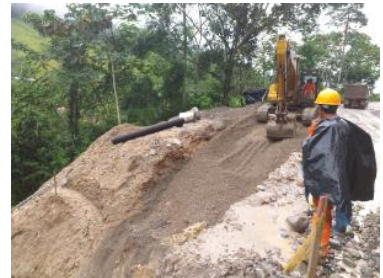
2

Actividades:
 Visita de seguimiento en campo: Relleno en zona de muros

CDescripcion_____:
 En la progresiva Km. 40+200 se esta colocando material para rellenos, el cual se extenderá y se compactará con un mini compactadora de rodillos.

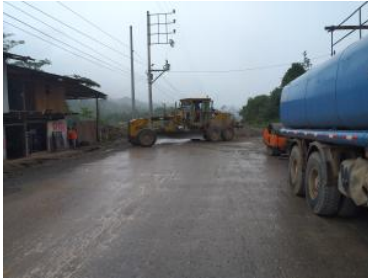
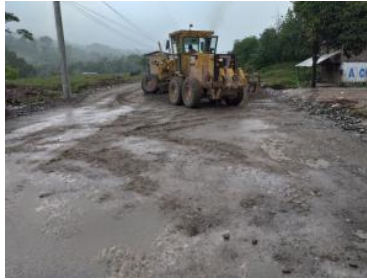
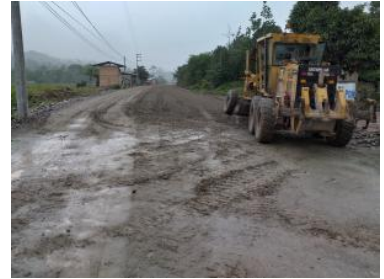
3

Actividades:
Visita de seguimiento en campo: Conformación del terraplén

En la progresiva Km. 62+300 se realiza la conformación del terraplén (nivel sub-rasante) , utilizando una motoniveladora , compactadora de rodillos y un cisterna. Esta lloviznando todo el día de hoy, no se esta utilizando el camión cisterna.

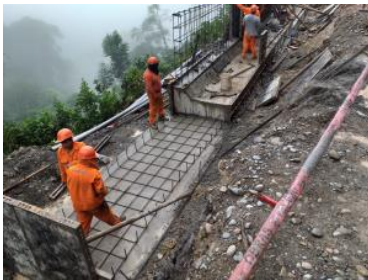
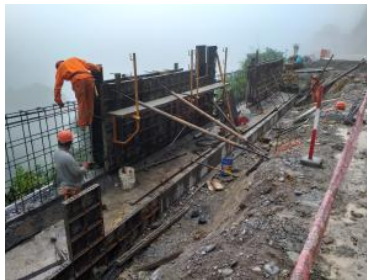
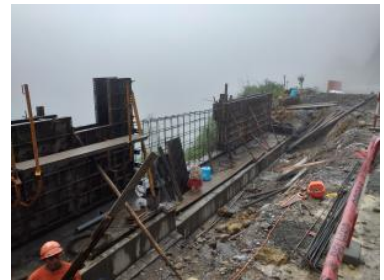
4

Actividades:
Visita de seguimiento en campo: Encofrado en muros de concreto armado.

En la progresiva Km. 44+910 se esta realizando el encofrado metálico para la construcción de muros de concreto armado.

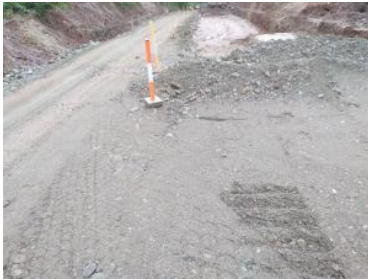
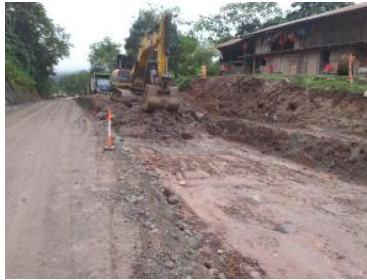
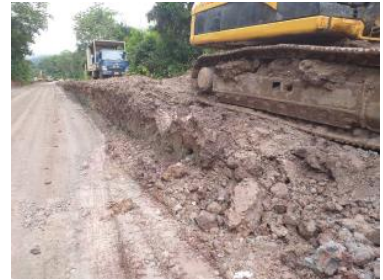
5

Actividades:
 Visita de seguimiento en campo: Mejoramiento de suelos.

En la progresiva Km. 58+080 se esta realizando el mejoramiento de los suelos, se realiza la excavación en el margen derecho de la vía.

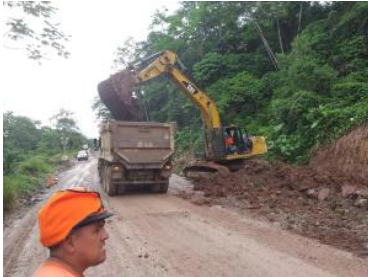
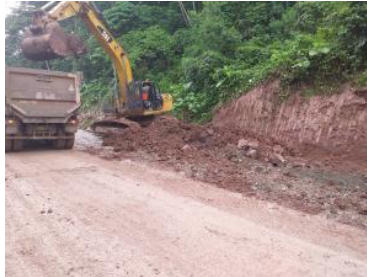
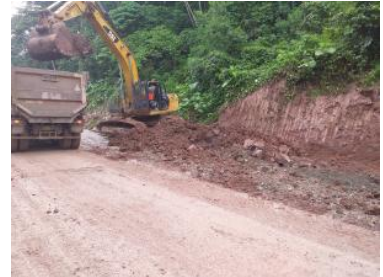
6

Actividades:
 Visita de seguimiento en campo: Mejoramiento de suelos (carga y transporte)

En la progresiva Km. 58+300 se esta realizando el mejoramiento de suelos, con una excavadora de oruga se esta excavando y cargando el material a un volquete, para luego proceder a la colocación de material granular over.

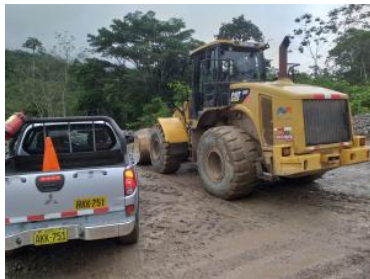
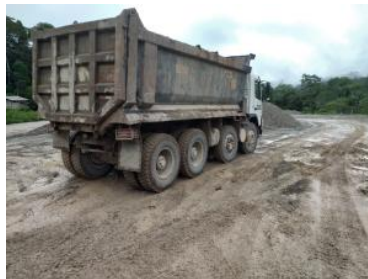
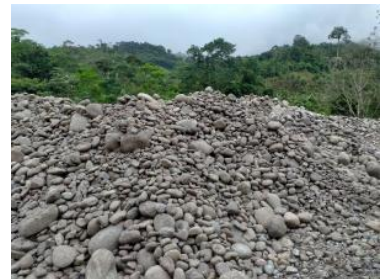
7

Actividades:
 Visita al sitio de acopio de material granular

En la progresiva 58+500 se esta acopiando material granular integral y over que son transportados desde la cantera Michollo.

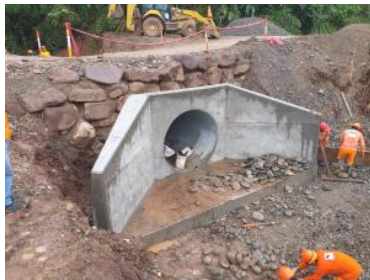
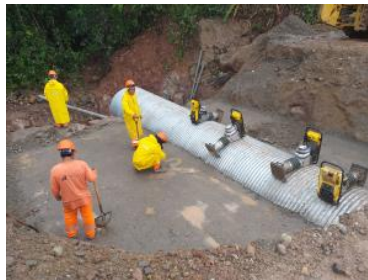
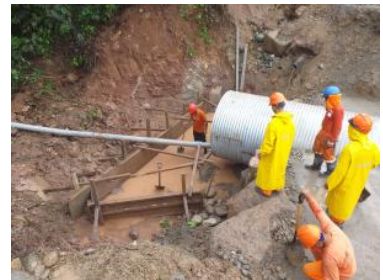
8

Actividades:
 Visita de seguimiento en campo : Relleno en Alcantarilla

En la progresiva Km. 62+850 se realiza el relleno compactado en los lados de alcantarilla metálica de 72" , en el margen izquierdo se encofra para la construcción de emboquillado de concreto y piedra. La lluvia dificulta las actividades de relleno.

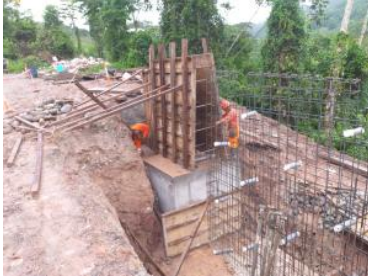
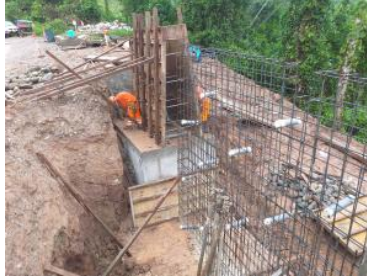
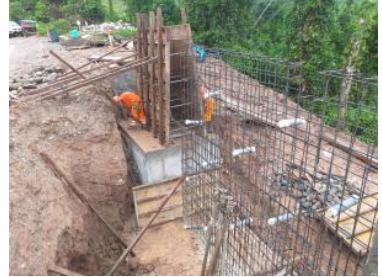
9

Actividades:
Visita de seguimiento en campo: Encofrado para muro de concreto ciclopeo

CDescripcion_____:
En la progresiva 63+420 se realiza el encofrado para la construcción de un muro ciclopeo. Además se está realizando el refuerzo metálico para muros de concreto armado

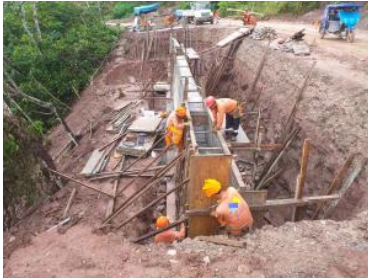
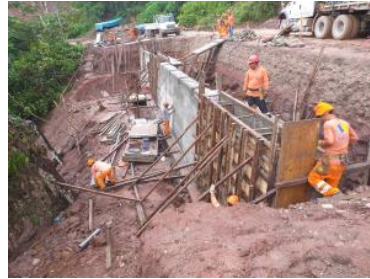
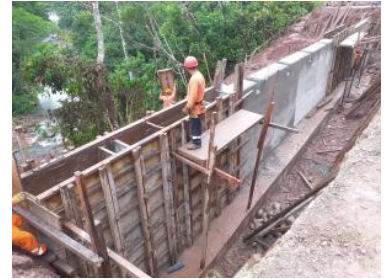
10

Visita de seguimiento en campo: Encofrado para el vaciado de muro de concreto ciclopeo

En las progresivas Km. 63+235 a la 63+264 se realiza el encofrado para la construcción de muros de concreto ciclopeo.

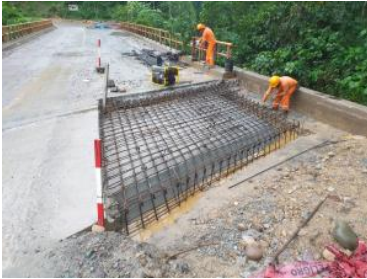
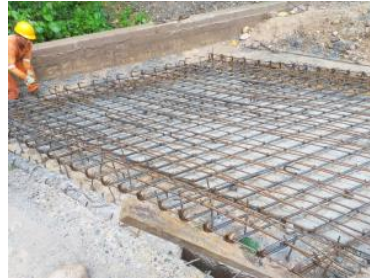
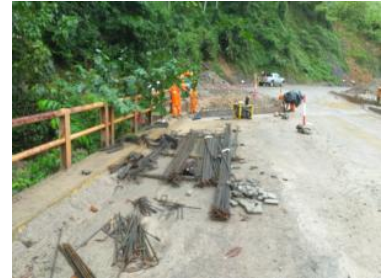
11

Visita de seguimiento en campo: Colocación de junta metálica de dilatación y refuerzo metálico

En la progresiva Km. 39+946,9 (Entrada) del Puente Pulcachi II, en el margen derecho, se coloca el refuerzo metálico de la losa de aproximación de entrada.

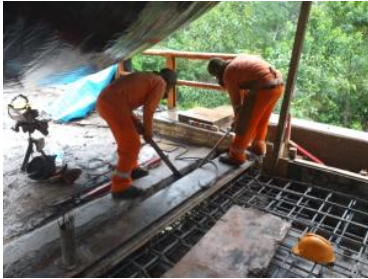
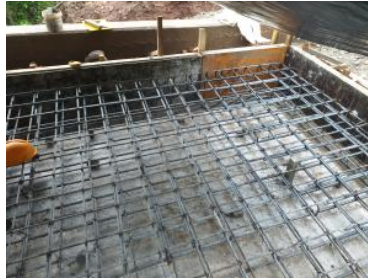
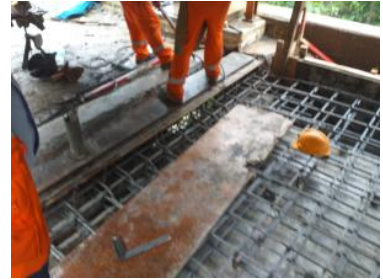
12

Visita de seguimiento en campo: Colocación de junta metálica de dilatación y refuerzo metálico

En la progresiva Km. 39+750 (salida) del Puente Pulcachi I se esta colocando la junta de dilatación metálica y el refuerzo metálico de la losa de aproximación.

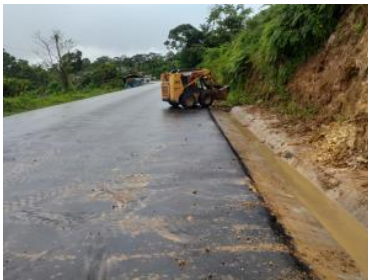
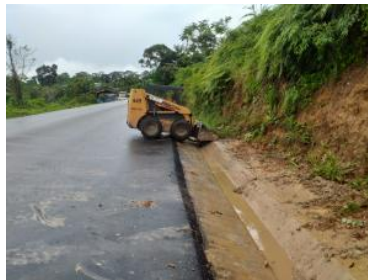
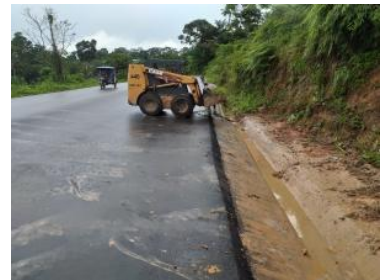
13

Visita de seguimiento en campo: Limpieza de cunetas

En la progresiva KM. 21+180 Se realiza limpieza de cunetas como mantenimiento de la via.
