## BITACORA ELECTRÓNICA DE OBRA

### REGISTRO DE LA BITACORA Y FOTO DEL CUADERNO DE OBRA

<b>Confirma Bitacora:</b> Si	<b>Nro Informe:</b> 108	<b>Fecha Informe:</b> 03-06-2019	<b>Nombre De La Obra:</b> Carretera Juanjui-Tocache, tramo Pizana - La Polvora - Pizarron - Perlamayo - Campanilla	<b>Personal Encargado:</b> BORIS WALTER AYLLÓN CARCELÉN
---------------------------------	----------------------------	-------------------------------------	--	---

**Asunto:**

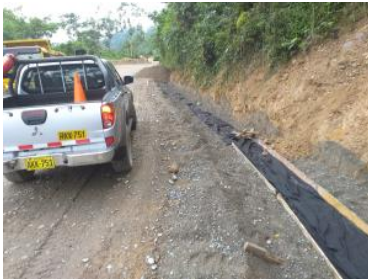
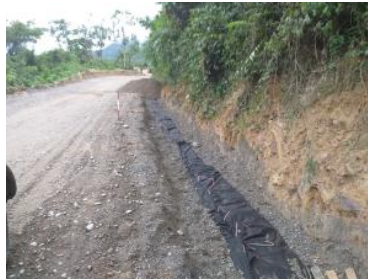
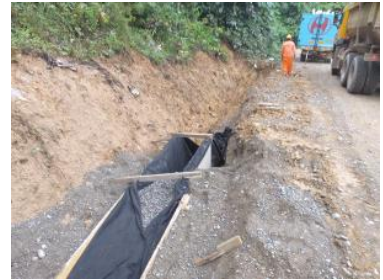
1

En la progresiva KM. 38+090 se esta realizando la construcción de filtro ( sub.drenaje) en el margen derecho de la vía.

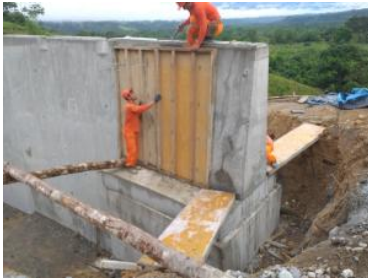
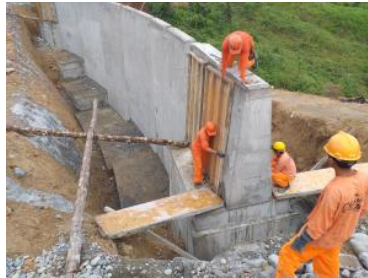
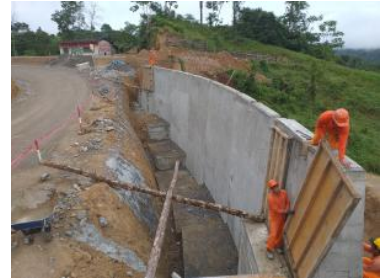
2

En la progresiva Km. 38+490 se realiza el desencofrado de muro ciclopeo de  $F'c = 140$  kg/cm<sup>2</sup> a los 28 días

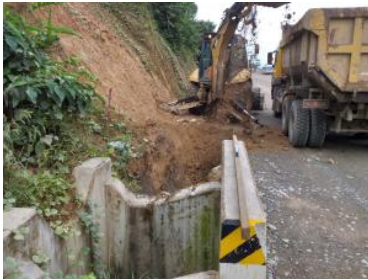
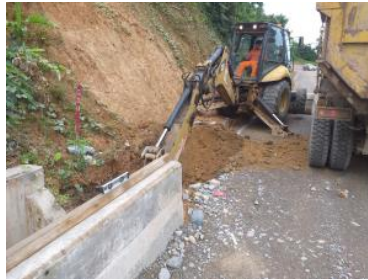
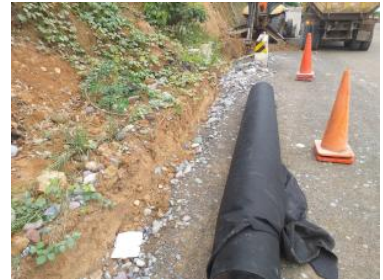
3

**CDescripcion\_\_\_\_\_:**  
 En la progresiva Km. 38+580 se esta realizando la excavación para la colocación de sub-drenes en el margen derecho de la vía.

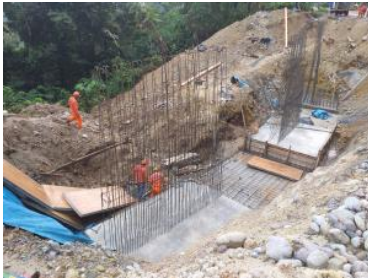
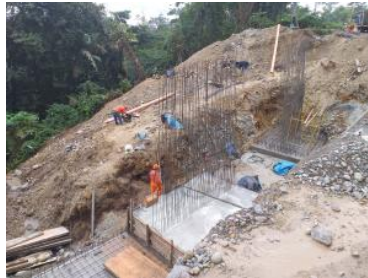
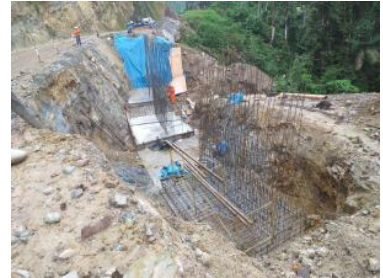
4

**CDescripcion\_\_\_\_\_:**  
 En la progresivas Km. 41+855 a la 41+882 se esta realizando el refuerzo metálico para la construcción de muros de concreto armado.

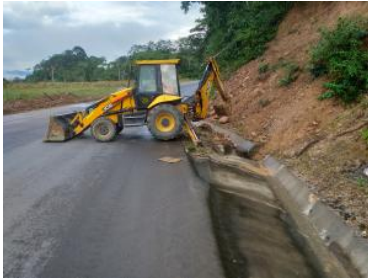
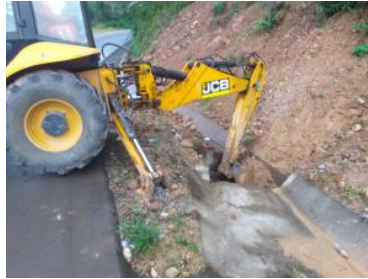
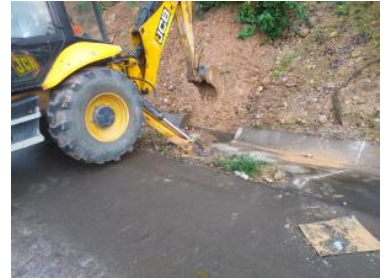
5

En la progresiva Km. 19+782 se esta realizando la limpieza de un cabezal de alcantarilla totalmente tapado por derrumbes, con el uso de una retroexcavadora se retira el material.

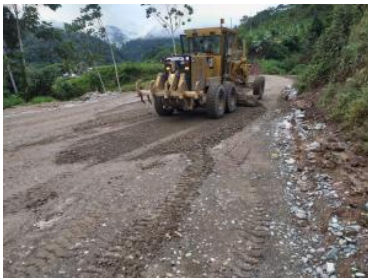
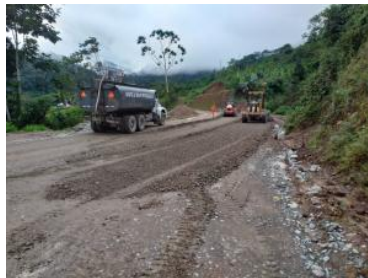
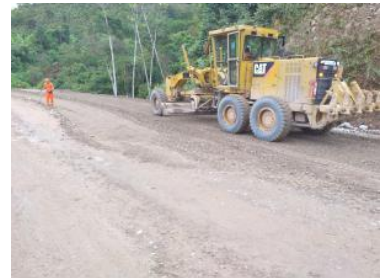
6

En la progresiva Km. 38+620 se esta realizando el mejoramiento de los suelos

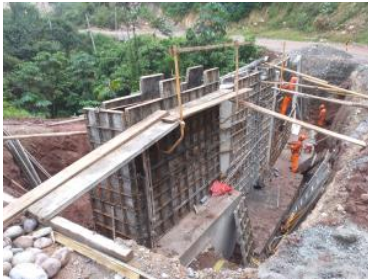
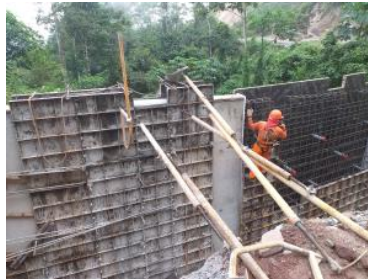
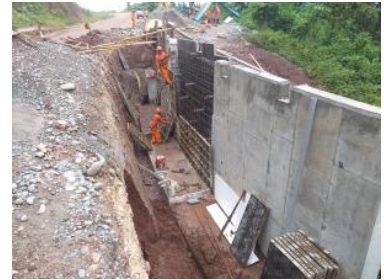
7

**CDescripcion\_\_\_\_\_:**  
En la progresiva Km. 43+650 se esta armando el encofrado metálico para la construcción de muros de concreto armado.

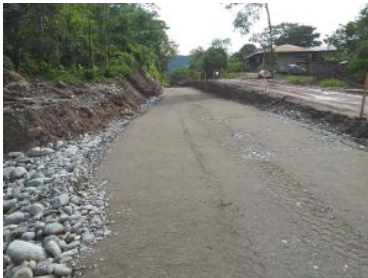
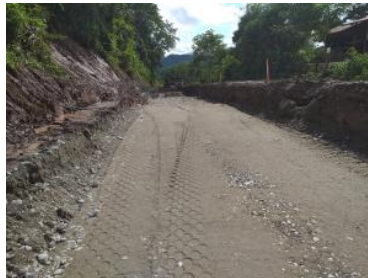
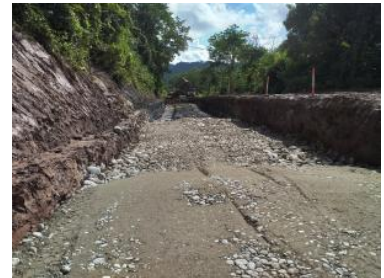
8

**CDescripcion\_\_\_\_\_:**  
En la progresiva Km. 58+020 se ha realizado mejoramiento de los suelos

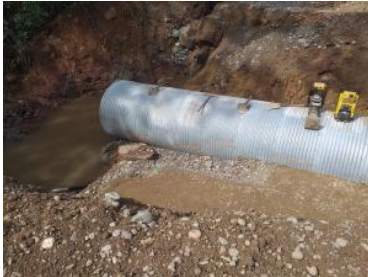
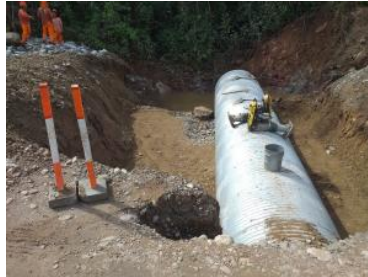
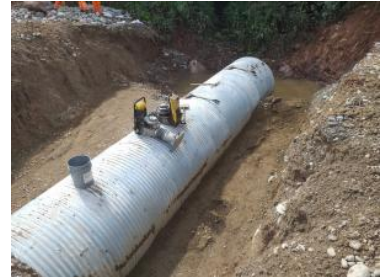
9

En la progresiva Km. 62+850 se ha construido y colocado una alcantarilla TMC de 48 "

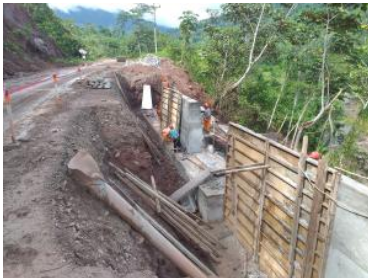
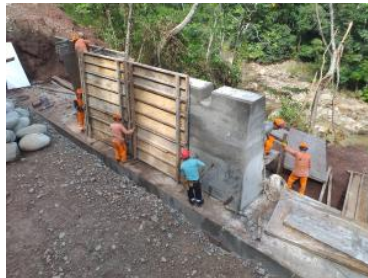
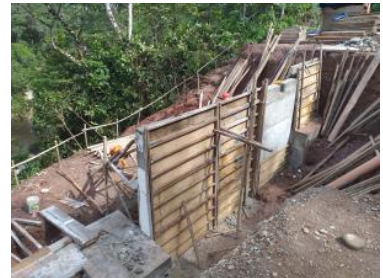
10

En las progresivas Km. 63+235 a la 63+264 se realiza el desencofrado de un muro ciclopeo.

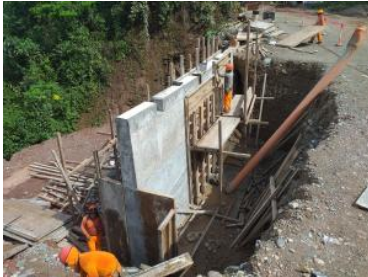
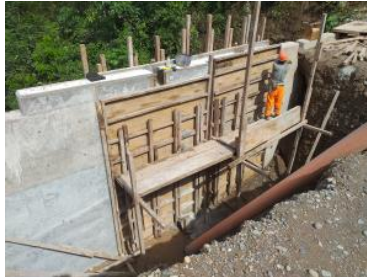
11

**CDescripcion\_\_\_\_\_:**  
En la progresiva Km. 63+320 se esta realizando el desencofrado de madera de muros

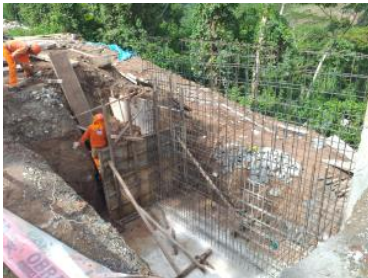
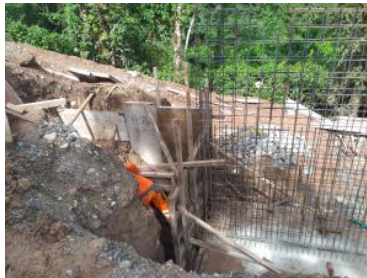
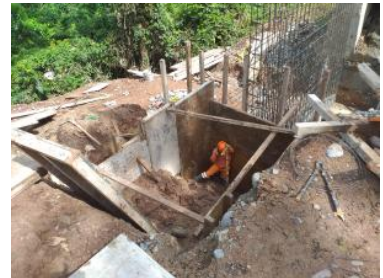
12

**CDescripcion\_\_\_\_\_:**  
En la progresiva Km. 63+420 se esta encofrando una falsa zapata y se esta realizando el refuerzo metálico para la construcción de muros de concreto armado

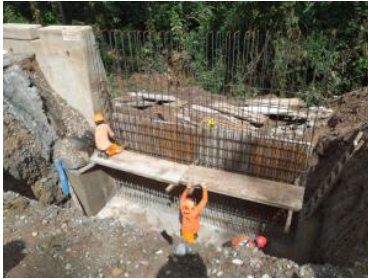
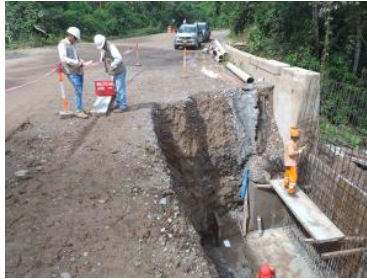
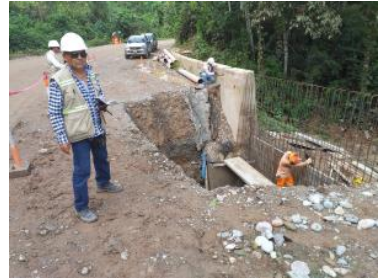
13

**CDescripcion** \_\_\_\_\_ :  
En la progresiva Km. 63+925,15 A 63+930 se esta realizando el encofrado y continuando con el refuerzo metálico para la construcción de muros de concreto armado. la supervisión verifica dimensiones y reforzamiento del encofrado.

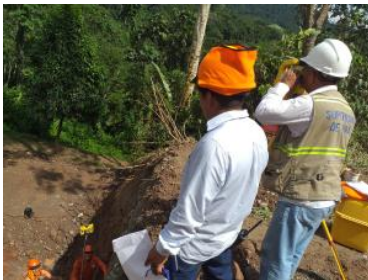
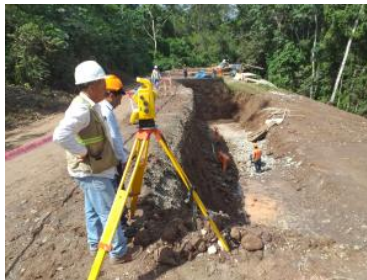
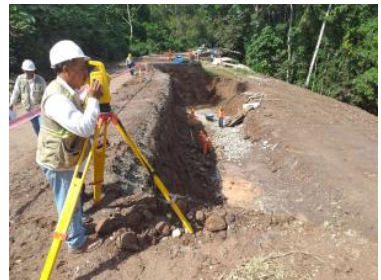
14

**CDescripcion** \_\_\_\_\_ :  
En la progresiva Km 63+956, La supervisión verifica los puntos importantes de la excavación para la construcción de las bases del muro.

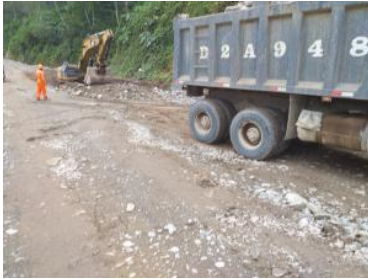
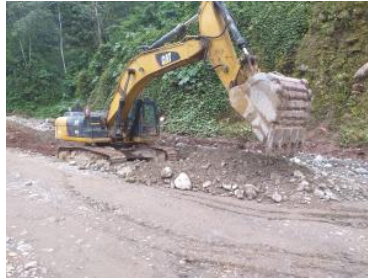
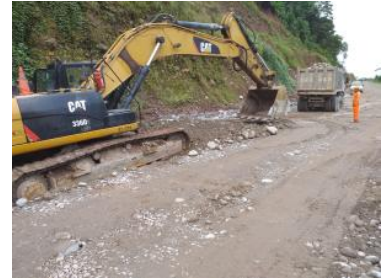
15

**CDescripcion** \_\_\_\_\_:  
 En la progresiva Km. 39+320 se esta realizando el mejoramiento de suelos, donde se excava con un excavador de oruga y se transporta el material desechable y se coloca material granular ( over) y se compacta con paso de maquina.

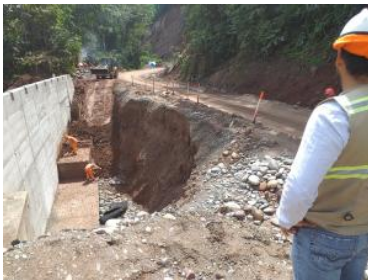
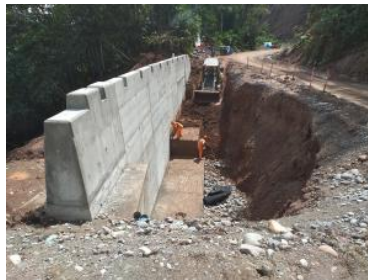
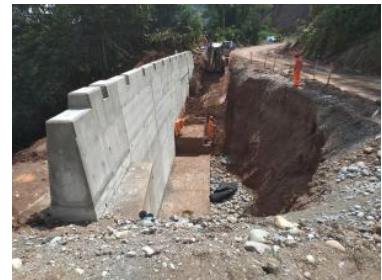
16

**CDescripcion** \_\_\_\_\_:  
 En las progresivas Km. 66+430 a la 66+470 se esta excavando y limpiando la zona donde se realizará el relleno en los lados del muro construido.

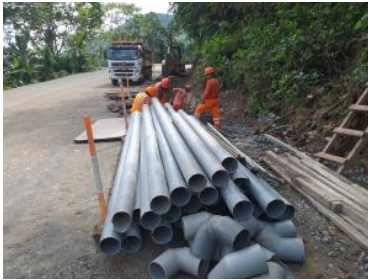
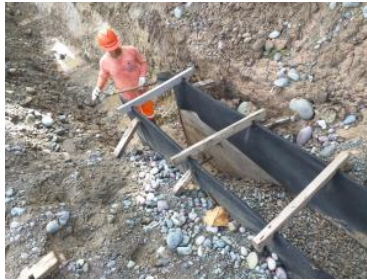
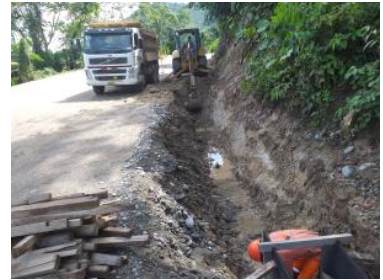
17

**CDescripcion\_\_\_\_\_:**  
 En la progresiva Km. 68+480 se esta realizando la excavación para la colocación de subdrenes, en el margen derecho de la vía.

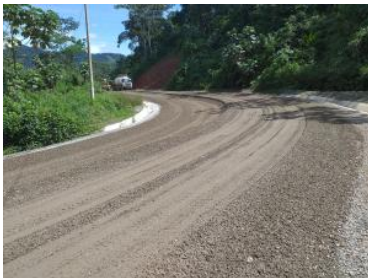
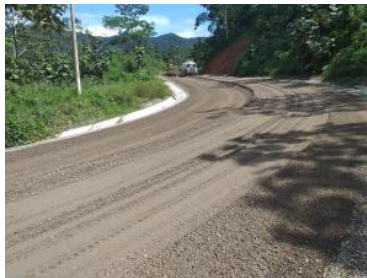
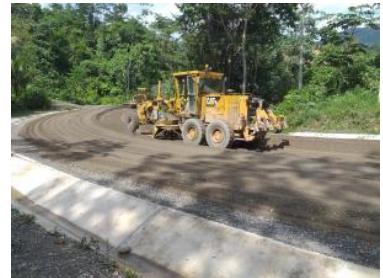
18

**CDescripcion\_\_\_\_\_:**  
 En la progresiva KM. 70+240 se esta realizando la construcción de base granular utilizando motoniveladoras, un cisterna y dos compactadoras.

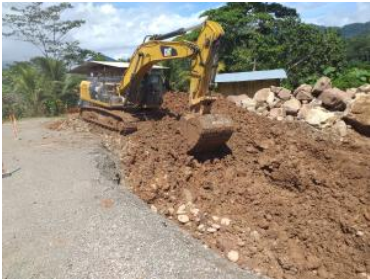
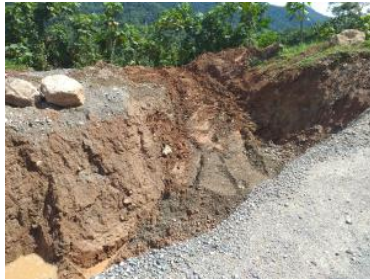
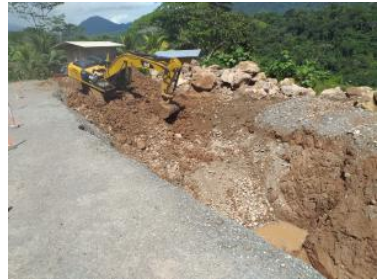
19

**CDescripcion\_\_\_\_\_:**  
En la progresiva KM. 72+200 se esta realizando la excavación no clasificada para estructuras, utilizando una excavadora de oruga.

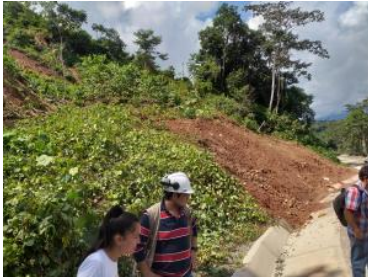
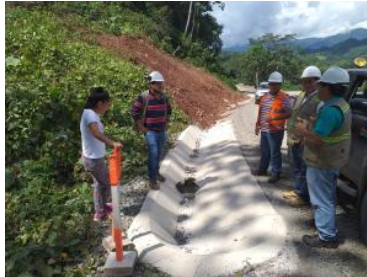
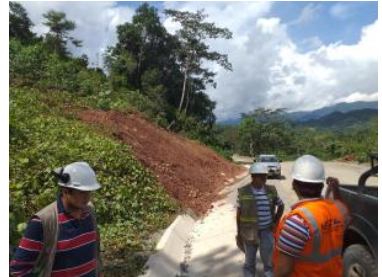
20

En la progresiva Km. 30+640 esta ocurriendo el deslizamiento del cerro , provocando la rotura y levante de cunetas de concreto construidas, se observa el deslizamiento de tierra por las ultimas precipitaciones en la zona. Al sitio visitan especialistas y representantes de la supervisión y un representante de PROVIAS NACIONAL - PACRI
