BITACORA ELECTRÓNICA DE OBRA

REGISTRO DE LA BITACORA Y FOTO DEL CUADERNO DE OBRA

Confirma Bitacora: Si	Nro Informe: 108	Fecha Informe: 03-06-2019	Nombre De La Obra: Carretera Juanjui-Tocache, tramo Pizana - La Polvora - Pizarron - Perlamayo - Campanilla	Personal Encargado: BORIS WALTER AYLLÓN CARCELÉN
---------------------------------	----------------------------	-------------------------------------	--	---

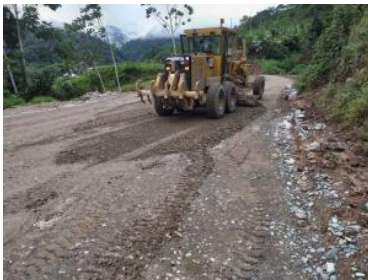
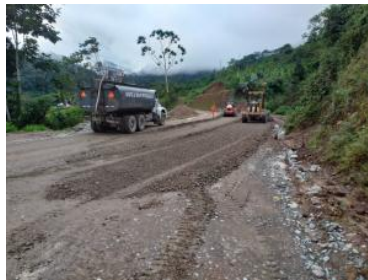
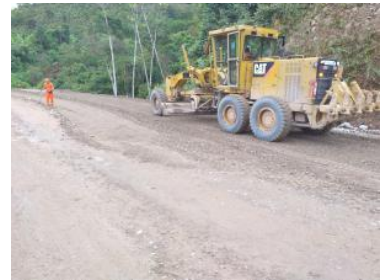
6

CDescripcion_____:
 En la progresiva Km. 38+620 se esta realizando el mejoramiento de los suelos

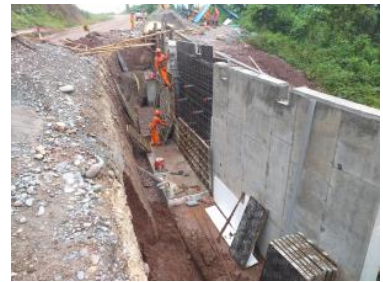
7

CDescripcion_____:
En la progresiva Km. 43+650 se esta armando el encofrado metálico para la construcción de muros de concreto armado.

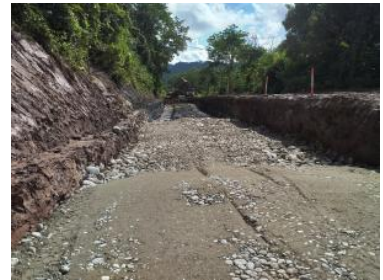
8

CDescripcion_____:
En la progresiva Km. 58+020 se ha realizado mejoramiento de los suelos

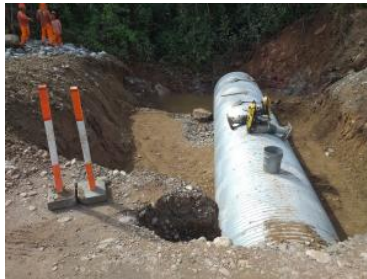
9

CDescripcion_____:
 En la progresiva Km. 62+850 se ha construido y colocado una alcantarilla TMC de 48 "

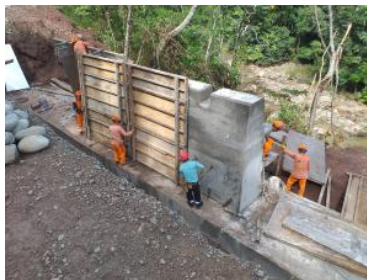
10

CDescripcion_____:
 En las progresivas Km. 63+235 a la 63+264 se realiza el desencofrado de un muro ciclopeo.

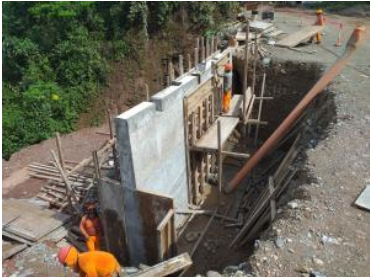
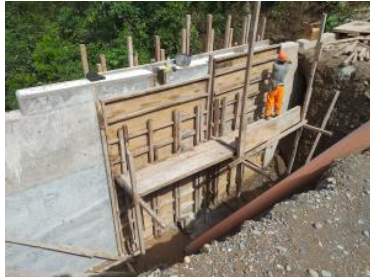
11

CDescripcion_____:
En la progresiva Km. 63+320 se esta realizando el desencofrado de madera de muros

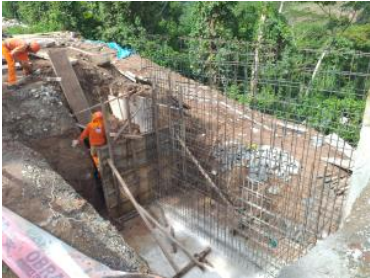
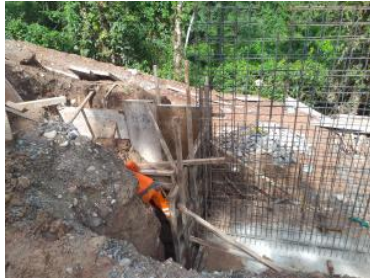
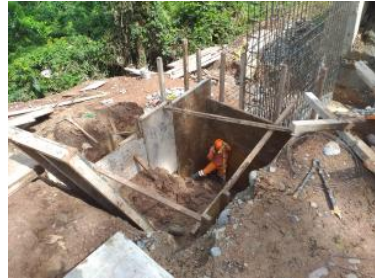
12

CDescripcion_____:
En la progresiva Km. 63+420 se esta encofrando una falsa zapata y se esta realizando el refuerzo metálico para la construcción de muros de concreto armado

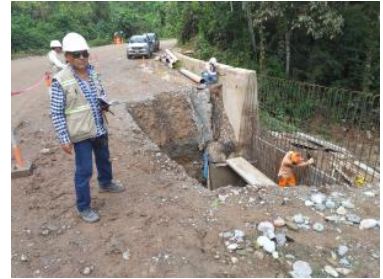
13

CDescripcion _____ :
En la progresiva Km. 63+925,15 A 63+930 se esta realizando el encofrado y continuando con el refuerzo metálico para la construcción de muros de concreto armado. la supervisión verifica dimensiones y reforzamiento del encofrado.

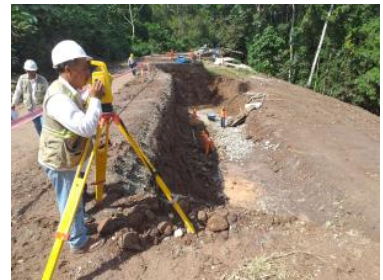
14

CDescripcion _____ :
En la progresiva Km 63+956, La supervisión verifica los puntos importantes de la excavación para la construcción de las bases del muro.

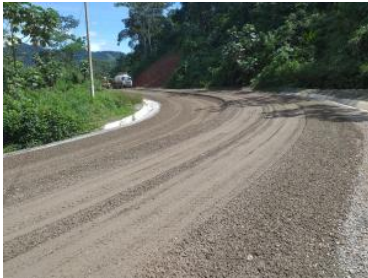
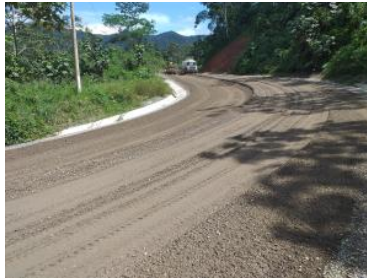
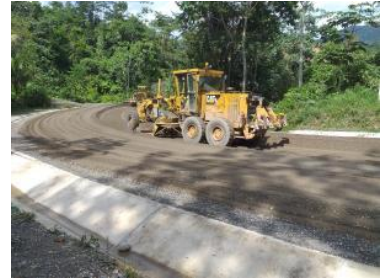
18

CDescripcion_____:
 En la progresiva KM. 70+240 se esta realizando la construcción de base granular utilizando motoniveladoras, un cisterna y dos compactadoras.
