BITACORA ELECTRÓNICA DE OBRA

REGISTRO DE LA BITACORA Y FOTO DEL CUADERNO DE OBRA

Confirma Bitacora: Si	Nro Informe: 108	Fecha Informe: 03-06-2019	Nombre De La Obra: Carretera Juanjui-Tocache, tramo Pizana - La Polvora - Pizarron - Perlamayo - Campanilla	Personal Encargado: BORIS WALTER AYLLÓN CARCELÉN
---------------------------------	----------------------------	-------------------------------------	--	---

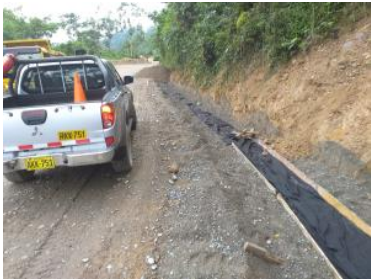
1

Actividades:
Visita de seguimiento en campo: Construcción de filtro

En la progresiva KM. 38+090 se esta realizando la construcción de filtro (sub.drenaje) en el margen derecho de la vía.

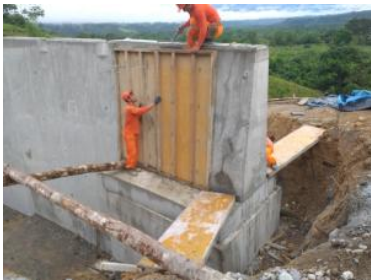
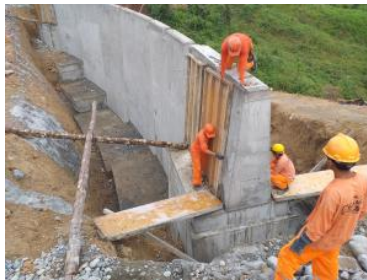
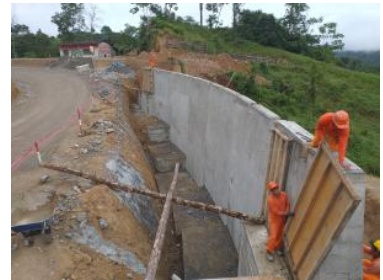
2

Actividades:
Visita de seguimiento en campo: Desencofrado de Muro ciclópeo

En la progresiva Km. 38+490 se realiza el desencofrado de muro ciclópeo de $F'c = 140$ kg/cm² a los 28 días

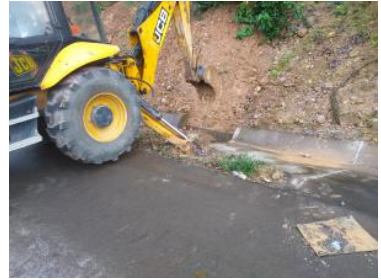
5

Actividades:
 Visita de seguimiento en campo: Limpieza de alcantarilla

CDescripcion_____:
 En la progresiva Km. 19+782 se esta realizando la limpieza de un cabezal de alcantarilla totalmente tapado por derrumbes, con el uso de una retroexcavadora se retira el material.

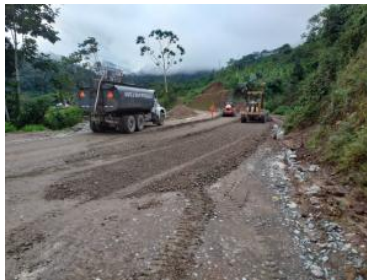
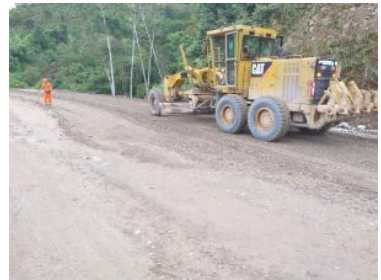
6

Actividades:
 Visita de seguimiento en campo: mejoramiento de suelos

CDescripcion_____:
 En la progresiva Km. 38+620 se esta realizando el mejoramiento de los suelos

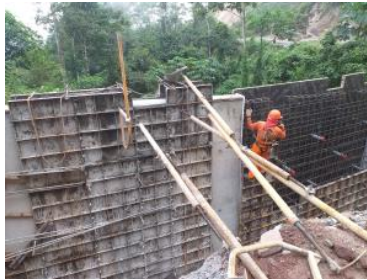
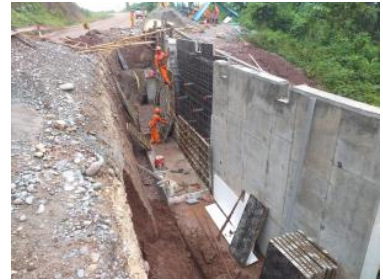
7

Actividades:
Visita de seguimiento en campo: Encofrado

CDescripcion_____:
En la progresiva Km. 43+650 se esta armando el encofrado metálico para la construcción de muros de concreto armado.

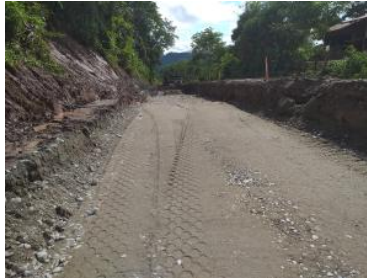
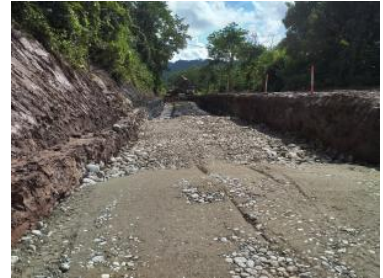
8

Actividades:
Visita de seguimiento en campo: Mejoramiento de suelos

CDescripcion_____:
En la progresiva Km. 58+020 se ha realizado mejoramiento de los suelos

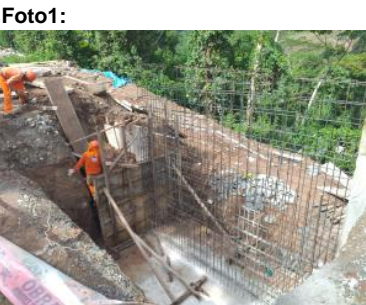
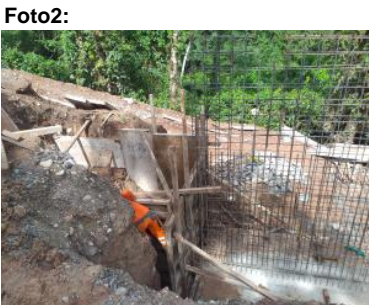
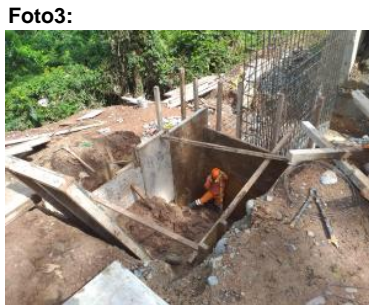
12

Actividades:
Visita de seguimiento en campo: Encofrado de falsa zapata y refuerzos metálicos

CDescripcion_____:
En la progresiva Km. 63+420 se esta encofrando una falsa zapata y se esta realizando el refuerzo metálico para la construcción de muros de concreto armado

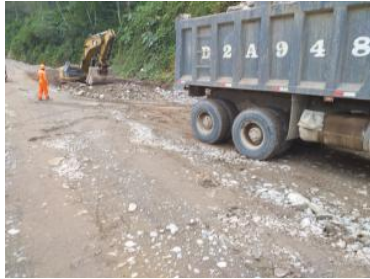
15

Actividades:
 Visita de seguimiento en campo: Mejoramiento de suelos

CDescripcion _____:
 En la progresiva Km. 39+320 se esta realizando el mejoramiento de suelos, donde se excava con un excavador de oruga y se transporta el material desechable y se coloca material granular (over) y se compacta con paso de maquina.

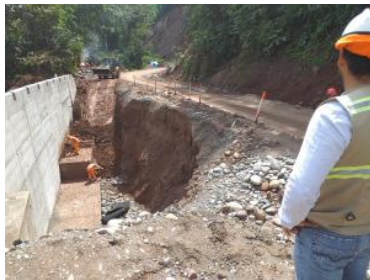
16

Actividades:
 Visita de seguimiento en campo: Limpieza de la zona para rellenar

CDescripcion _____:
 En las progresivas Km. 66+430 a la 66+470 se esta excavando y limpiando la zona donde se realizará el relleno en los lados del muro construido.

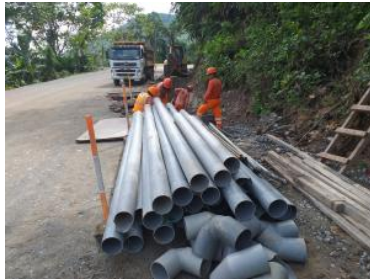
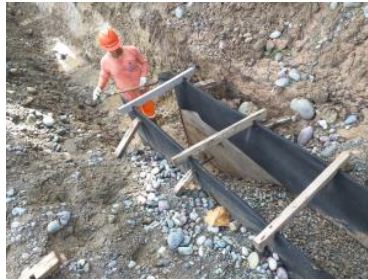
17

Actividades:
 Visita de seguimiento en campo: Construcción de subdrenes

CDescripcion_____:
 En la progresiva Km. 68+480 se esta realizando la excavación para la colocación de subdrenes, en el margen derecho de la vía.

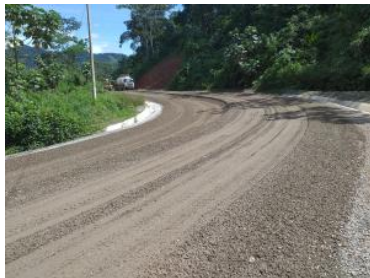
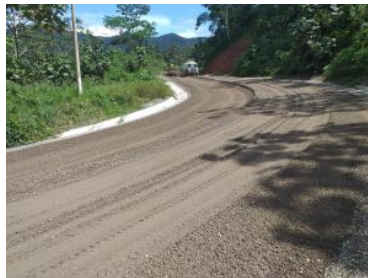
18

Actividades:
 Visita de seguimiento en campo: Construcción de base granular

CDescripcion_____:
 En la progresiva KM. 70+240 se esta realizando la construcción de base granular utilizando motoniveladoras, un cisterna y dos compactadoras.

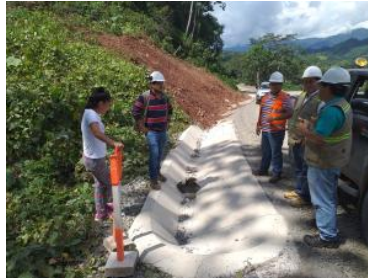
20

Actividades:
Visita d seguimiento en campo: Deslizamiento de tierra

En la progresiva Km. 30+640 esta ocurriendo el deslizamiento del cerro , provocando la rotura y levante de cunetas de concreto construidas, se observa el deslizamiento de tierra por las ultimas precipitaciones en la zona. Al sitio visitan especialistas y representantes de la supervisión y un representante de PROVIAS NACIONAL - PACRI
