BITACORA ELECTRÓNICA DE OBRA

REGISTRO DE LA BITACORA Y FOTO DEL CUADERNO DE OBRA

Confirma Bitacora: Si	Nro Informe: 108	Fecha Informe: 03-06-2019	Nombre De La Obra: Carretera Juanjui-Tocache, tramo Pizana - La Polvora - Pizarron - Perlamayo - Campanilla	Personal Encargado: BORIS WALTER AYLLÓN CARCELÉN
---------------------------------	----------------------------	-------------------------------------	--	---

Visita de seguimiento en campo de las actividades ejecutadas del contrato principal y adicionales aprobados como: Mejoramiento de suelos, construcción de bases y sub-bases, construcción de alcantarillas, construcción de muros, excavaciones, rellenos y demoliciones. tambien se realizo labores de mantenimiento vial como: limpieza de alcantarillas, cunetas y remoción de derrumbes.

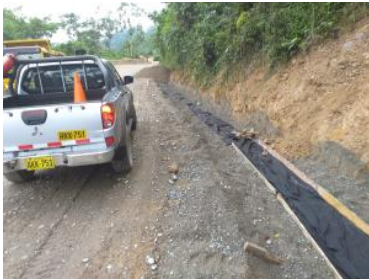
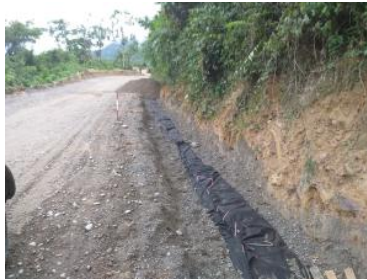
1

CDescripcion_____:
 En la progresiva KM. 38+090 se esta realizando la construcción de filtro (sub.drenaje) en el margen derecho de la vía.

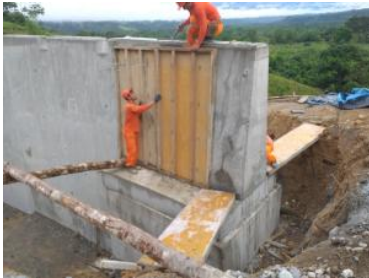
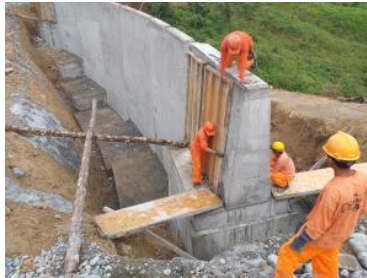
2

CDescripcion_____:
 En la progresiva Km. 38+490 se realiza el desencofrado de muro ciclopeo de F'c= 140 kg/cm2 a los 28 días

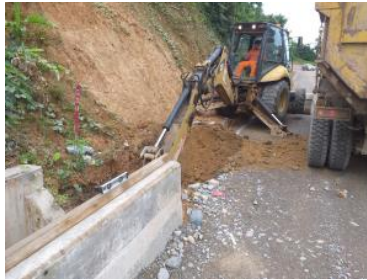
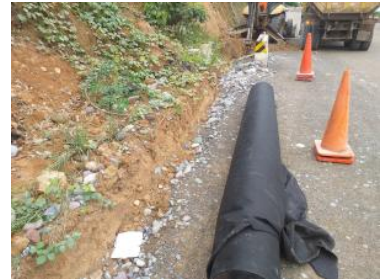
3

En la progresiva Km. 38+580 se esta realizando la excavación para la colocación de sub-drenes en el margen derecho de la vía.

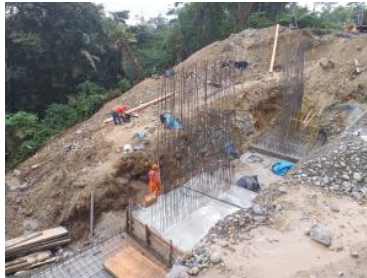
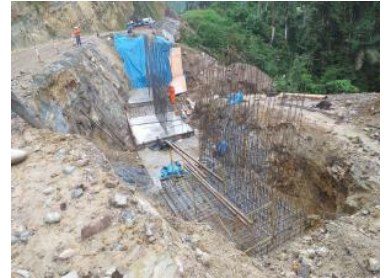
4

En la progresivas Km. 41+855 a la 41+882 se esta realizando el refuerzo metálico para la construcción de muros de concreto armado.

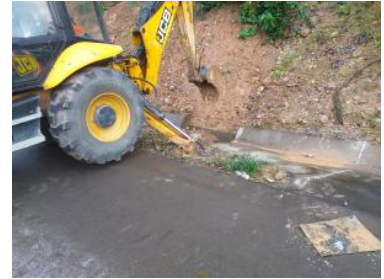
5

En la progresiva Km. 19+782 se esta realizando la limpieza de un cabezal de alcantarilla totalmente tapado por derrumbes, con el uso de una retroexcavadora se retira el material.

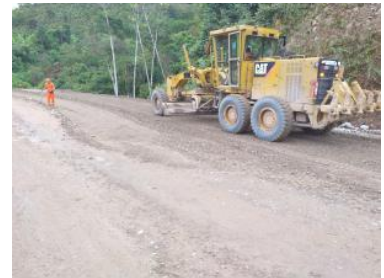
6

En la progresiva Km. 38+620 se esta realizando el mejoramiento de los suelos

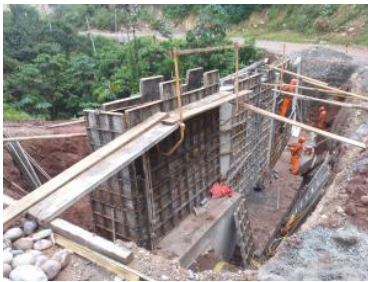
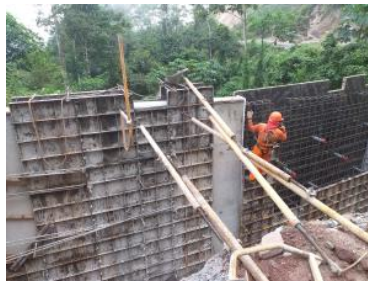
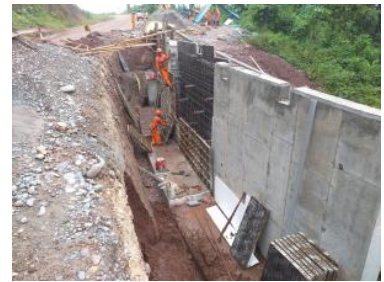
7

CDescripcion_____:
 En la progresiva Km. 43+650 se esta armando el encofrado metálico para la construcción de muros de concreto armado.

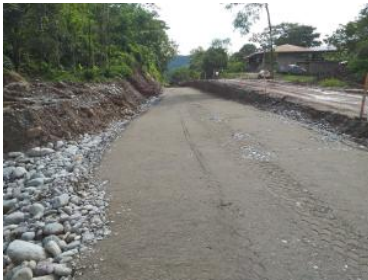
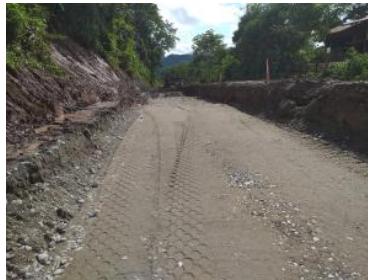
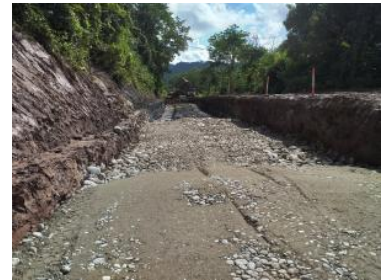
8

CDescripcion_____:
 En la progresiva Km. 58+020 se ha realizado mejoramiento de los suelos

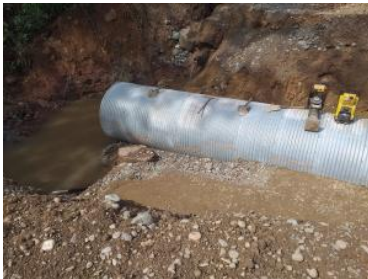
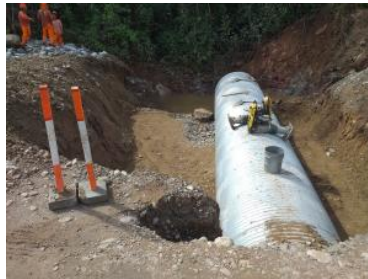
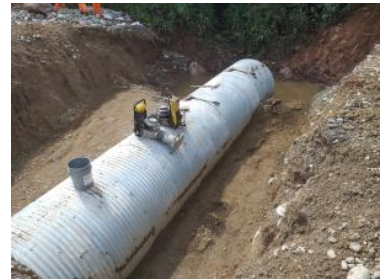
9

CDescripcion_____:
 En la progresiva Km. 62+850 se ha construido y colocado una alcantarilla TMC de 48 "

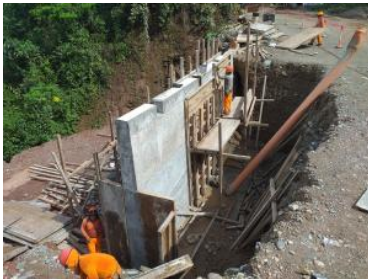
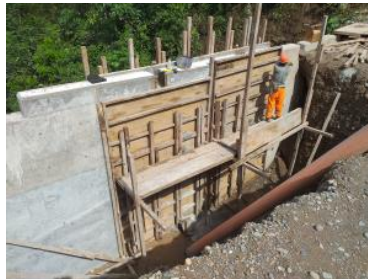
11

En la progresiva Km. 63+320 se esta realizando el desencofrado de madera de muros

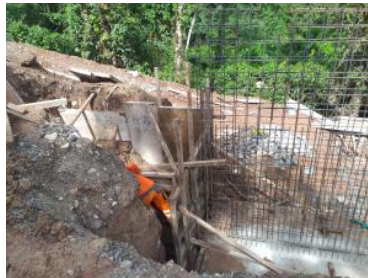
12

En la progresiva Km. 63+420 se esta encofrando una falsa zapata y se esta realizando el refuerzo metálico para la construcción de muros de concreto armado

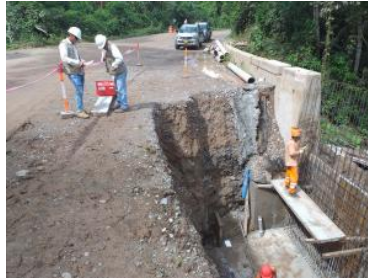
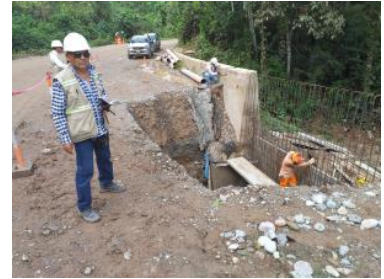
13

CDescripcion _____ :
 En la progresiva Km. 63+925,15 A 63+930 se esta realizando el encofrado y continuando con el refuerzo metálico para la construcción de muros de concreto armado. la supervisión verifica dimensiones y reforzamiento del encofrado.

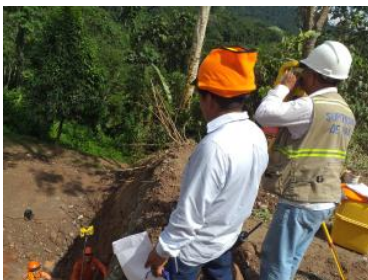
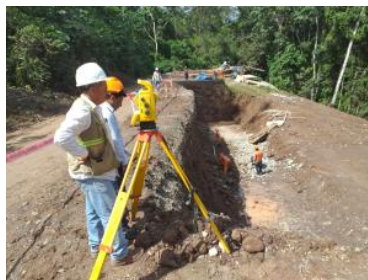
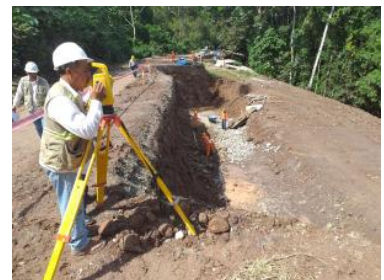
14

CDescripcion _____ :
 En la progresiva Km 63+956, La supervisión verifica los puntos importantes de la excavación para la construcción de las bases del muro.

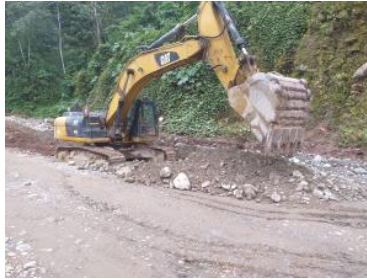
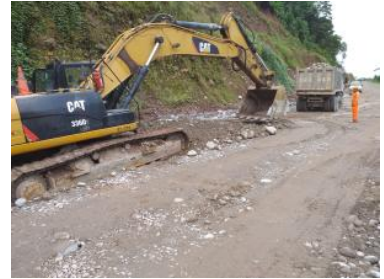
15

CDescripcion _____:
 En la progresiva Km. 39+320 se esta realizando el mejoramiento de suelos, donde se excava con un excavador de oruga y se transporta el material desechable y se coloca material granular (over) y se compacta con paso de maquina.

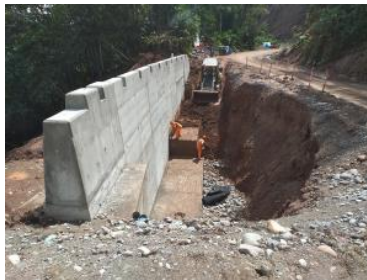
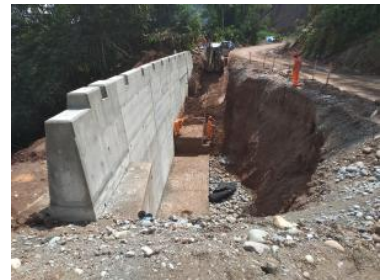
16

CDescripcion _____:
 En las progresivas Km. 66+430 a la 66+470 se esta excavando y limpiando la zona donde se realizará el relleno en los lados del muro construido.

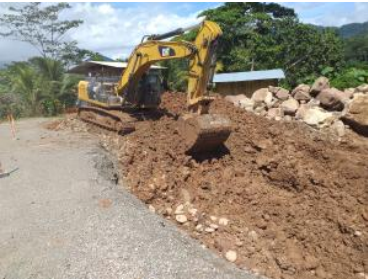
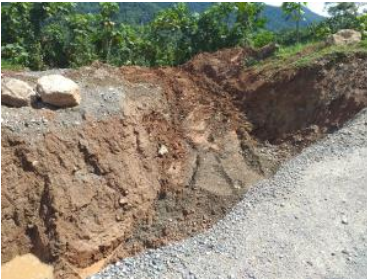
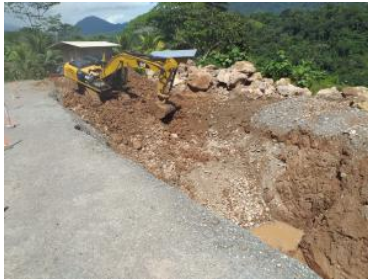
19

CDescripcion_____:
En la progresiva KM. 72+200 se esta realizando la excavación no clasificada para estructuras, utilizando una excavadora de oruga.

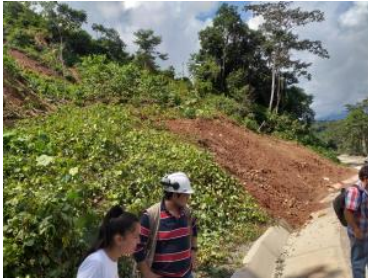
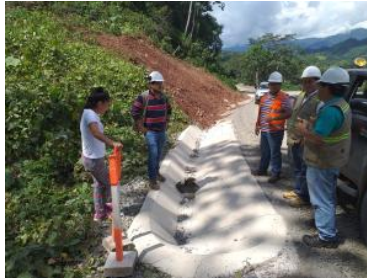
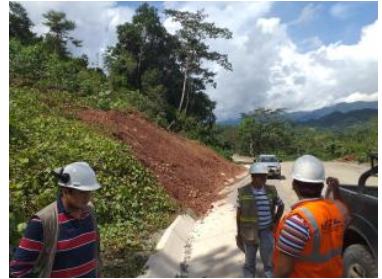
20

En la progresiva Km. 30+640 esta ocurriendo el deslizamiento del cerro , provocando la rotura y levante de cunetas de concreto construidas, se observa el deslizamiento de tierra por las ultimas precipitaciones en la zona. Al sitio visitan especialistas y representantes de la supervisión y un representante de PROVIAS NACIONAL - PACRI
