BITACORA ELECTRÓNICA DE OBRA

REGISTRO DE LA BITACORA Y FOTO DEL CUADERNO DE OBRA

Confirma Bitacora: Si	Nro Informe: 108	Fecha Informe: 03-06-2019	Nombre De La Obra: Carretera Juanjui-Tocache, tramo Pizana - La Polvora - Pizarron - Perlamayo - Campanilla	Personal Encargado: BORIS WALTER AYLLÓN CARCELÉN
---------------------------------	----------------------------	-------------------------------------	--	---

Visita de seguimiento en campo de las actividades ejecutadas del contrato principal y adicionales aprobados como: Mejoramiento de suelos, construcción de bases y sub-bases, construcción de alcantarillas, construcción de muros, excavaciones, rellenos y demoliciones. tambien se realizo labores de mantenimiento vial como: limpieza de alcantarillas, cunetas y remoción de derrumbes.

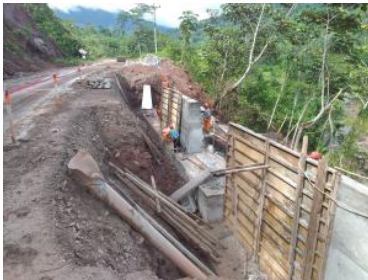
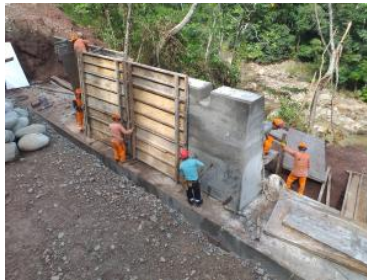
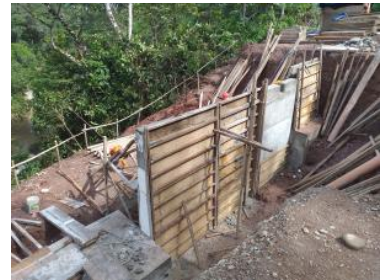
10

CDescripcion_____:
 En las progresivas Km. 63+235 a la 63+264 se realiza el desencofrado de un muro ciclopeo.

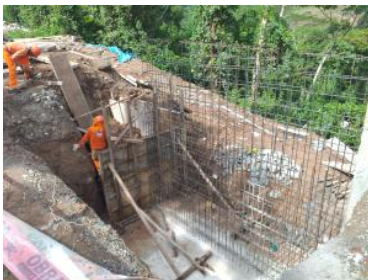
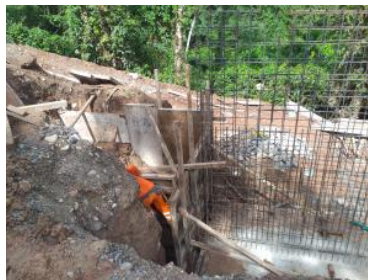
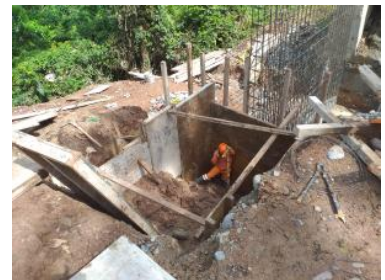
12

CDescripcion_____:
En la progresiva Km. 63+420 se esta encofrando una falsa zapata y se esta realizando el refuerzo metálico para la construcción de muros de concreto armado

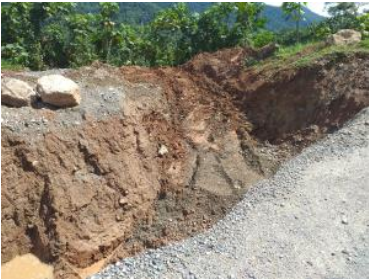
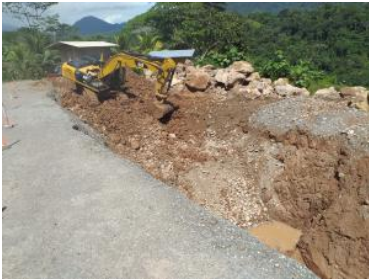
19

CDescripcion_____:
En la progresiva KM. 72+200 se esta realizando la excavación no clasificada para estructuras, utilizando una excavadora de oruga.
