## BITACORA ELECTRÓNICA DE OBRA

<b>Confirma Bitacora:</b> Si	<b>Nro Informe:</b> 111	<b>Fecha Informe:</b> 31-05-2019	<b>Nombre De La Obra:</b> Construccion y Mejoramiento de la Carretera llave-Mazocruz	<b>Personal Encargado:</b> CUTIPA MONZON NESTOR ARNULFO
---------------------------------	----------------------------	-------------------------------------	---	---

REPORTE DEL 31 DE MAYO DEL 2019

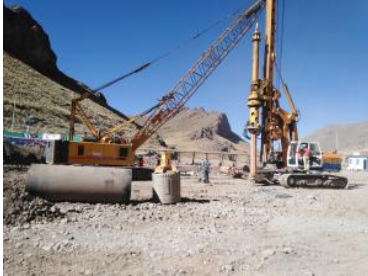
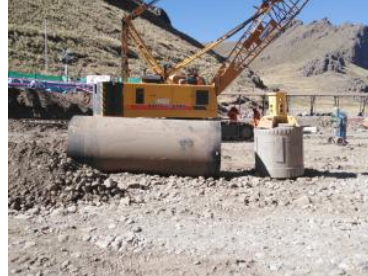
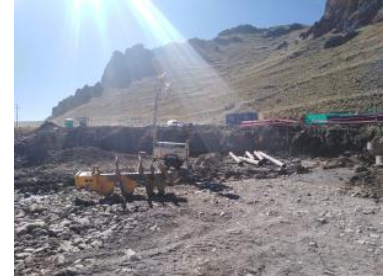
1

PUENTE UNTAVE ( L = 90.00 m)

MANTENIMIENTO DE GRÚA Y PILOTERA.

EN EL MOMENTO DE VACEADO DE PILOTES SE QUEDARON TRES CAMISetas DE 6 METROS CADA UNA EN LA POSICIÓN TRES, CUATRO Y CINCO, MOTIVO POR EL CUAL NO SE DISPONE DE CAMISetas O CUERPOS PARA LA PERFORACIÓN

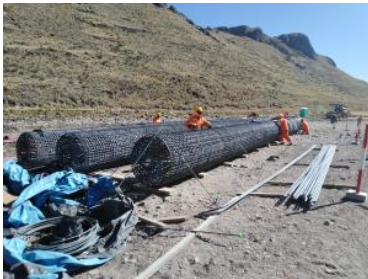
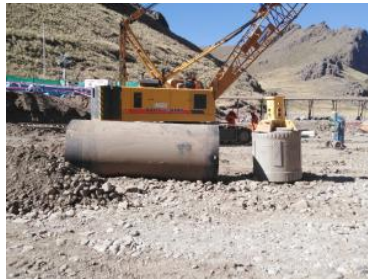
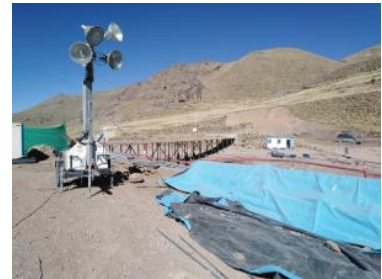
2

**Actividades:**  
 PUENTE UNTAVE (L=90.00 m)

**CDescripcion\_\_\_\_\_:**  
 ACERO DE REFUERZO PARA PILOTES COMO INDICA LOS PLANOS

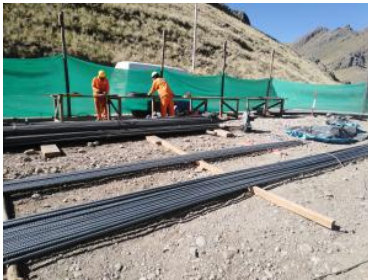
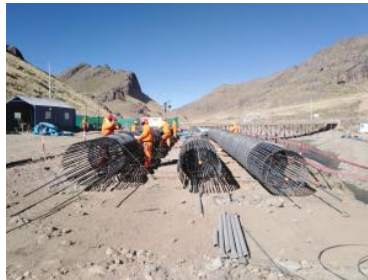
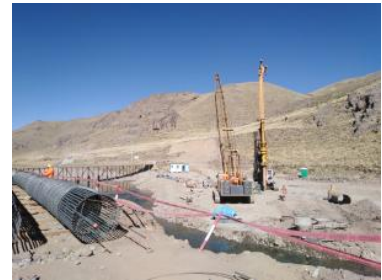
3

**Actividades:**  
 PUENTE UNTAVE ( L=90.00 M)

**CDescripcion\_\_\_\_\_:**  
 UBICADO EN LA PROGRESIVA KM 40+050, ARMADO DE ACERO DE REFUERZO PARA PILOTES SEGÚN PLANOS

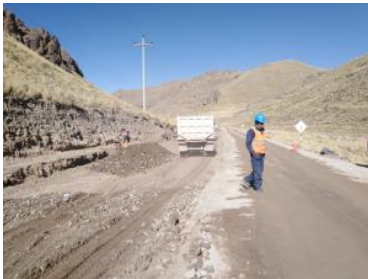
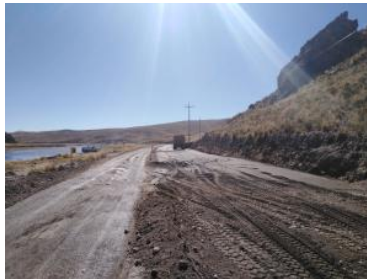
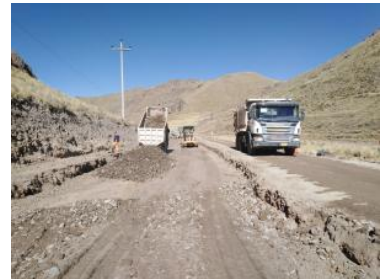
4

**Actividades:**  
 MEJORAMIENTO

**CDescripcion\_\_\_\_\_:**  
 MEJ. DE TERRENO DE FUNDACIÓN PARA BASE DE TERRAPLÉN.

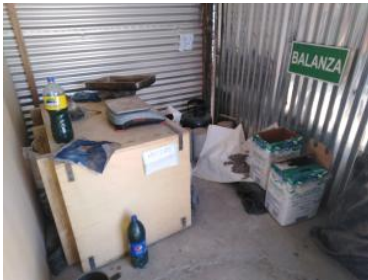
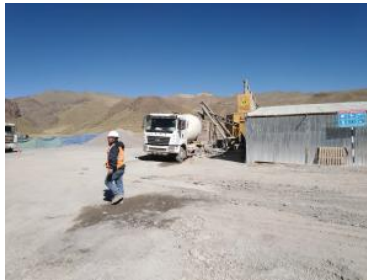
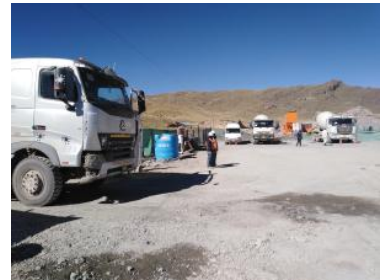
5

**Actividades:**  
 PLANTA DE PRODUCCIÓN DE CONCRETO

**CDescripcion\_\_\_\_\_:**  
 VERIFICACIÓN DE HOJA DE DISEÑO DE MEZCLA DEBIDAMENTE FIRMADO POR LOS ESPECIALISTAS Y RESPONSABLES

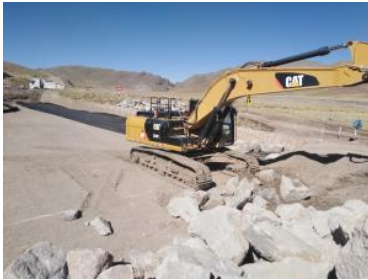
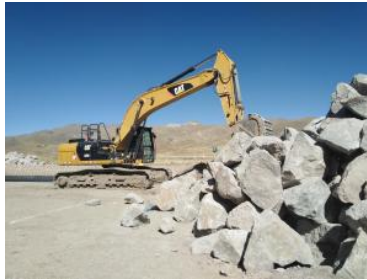
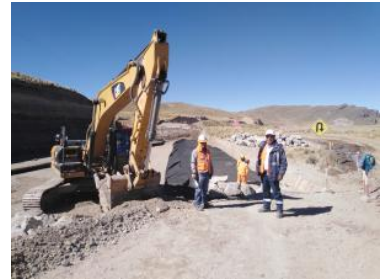
6

**Actividades:**  
 PEDRAPLEN

**CDescripcion\_\_\_\_\_:**  
 ACOMODO DE PIEDRAS SOBRE EL GEOTEXTIL ENTRE LAS PROGRESIVAS KM 36+620 HASTA KM 36+685

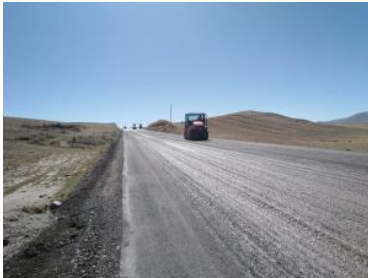
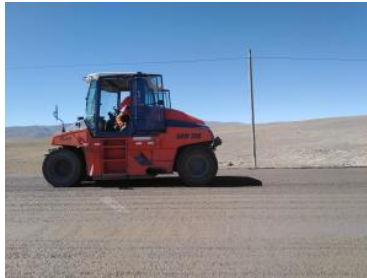
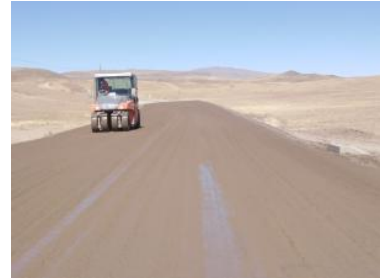
7

**Actividades:**  
 BASE GRANULAR

**CDescripcion\_\_\_\_\_:**  
 CONFORMACIÓN DE MATERIAL PARA LA BASE UBICADO EN LA PROGRESIVA KM 9+192

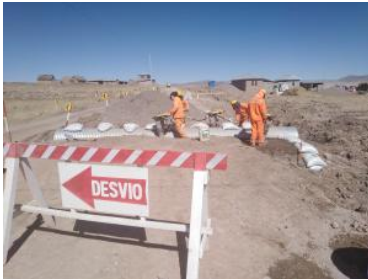
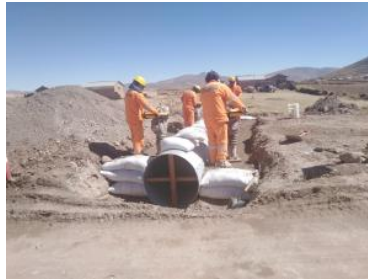
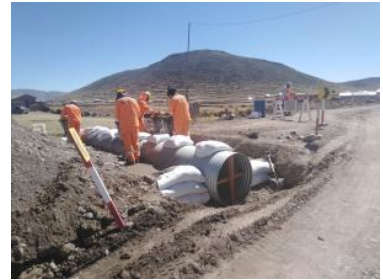
8

DRENAJE

ALCANTARILLA TIPO TMC DE 0.90 M DE DIÁMETRO UBICADO EN LA PROGRESIVA KM 01+914, COMPACTACIÓN DE RELLENO ESTRUCTURAL
