BITACORA ELECTRÓNICA DE OBRA

REGISTRO DE LA BITACORA Y FOTO DEL CUADERNO DE OBRA

Confirma Bitacora: Si	Nro Informe: 114	Fecha Informe: 04-06-2019	Nombre De La Obra: Construccion y Mejoramiento de la Carretera llave-Mazocruz	Personal Encargado: CUTIPA MONZON NESTOR ARNULFO
---------------------------------	----------------------------	-------------------------------------	---	---

REPORTE DEL 04 DE JUNIO DEL 2019

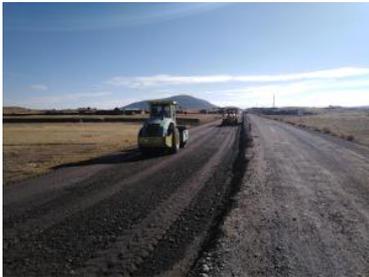
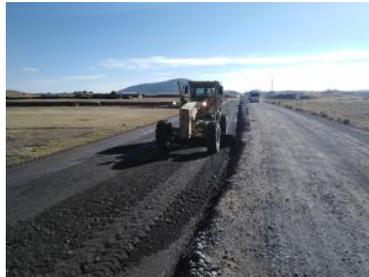
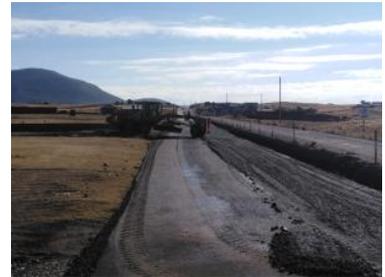
1

CDescripcion_____:
Conformacion de base de terraplen, ubicado en la progresiva km 4+350

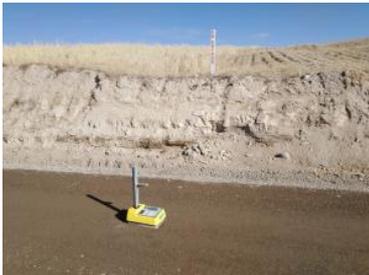
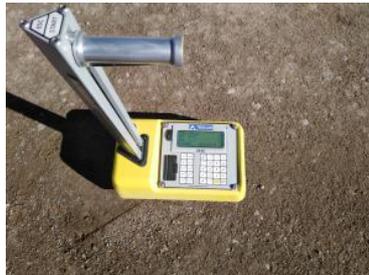
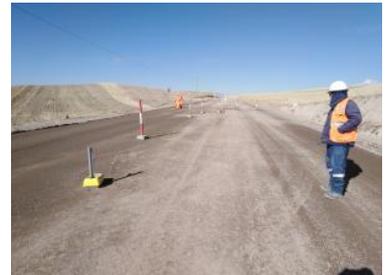
2

CDescripcion_____:
Correlación de densímetro nuclear en la progresiva km 06+000 en la base granular

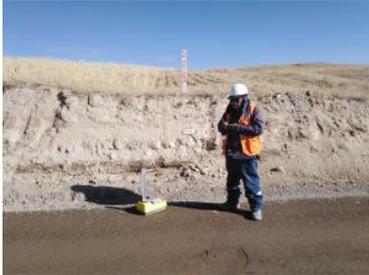
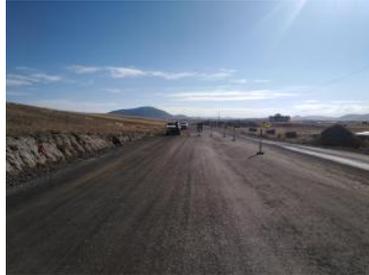
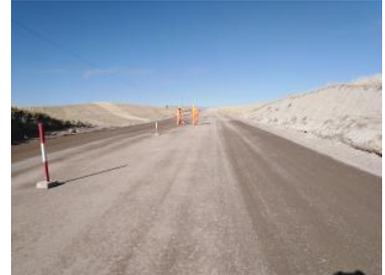
3

CDescripcion_____:
Densimetro nuclear en la progresiva km 6+000

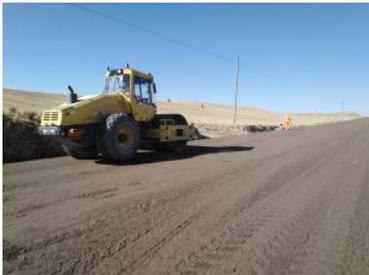
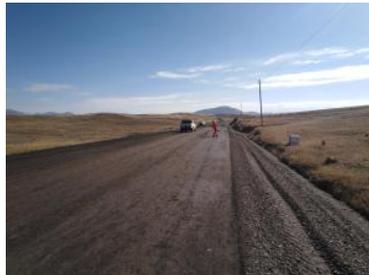
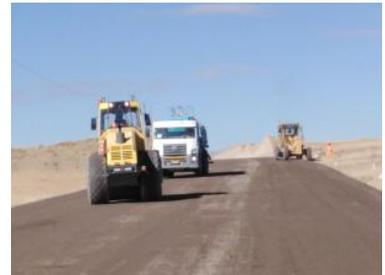
4

CDescripcion_____:
Extendido y compactacion en la progresiva km 7+540

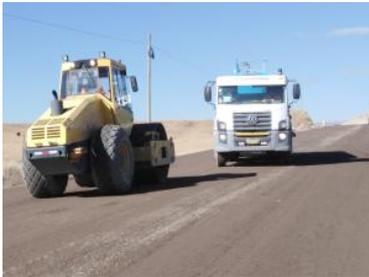
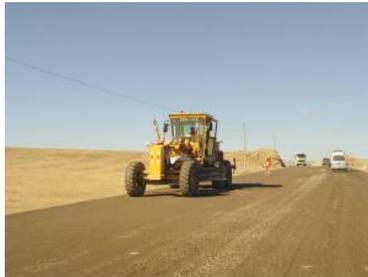
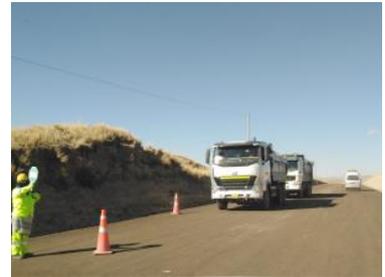
5

CDescripcion_____:
 Extendido y compactación en la progresiva km 7+640 base granular

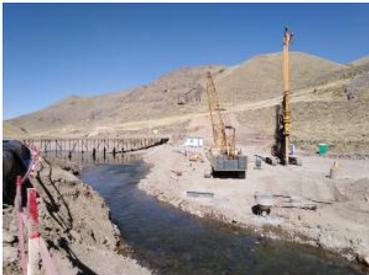
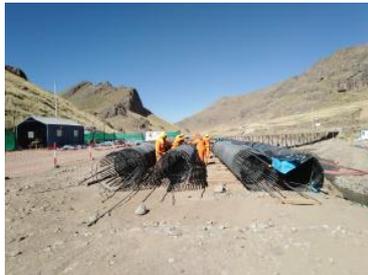
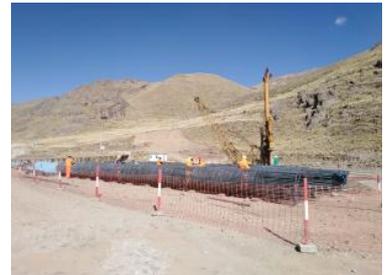
6

CDescripcion_____:
 Armado de acero para pilotes, ubicado en la progresiva km 40+050

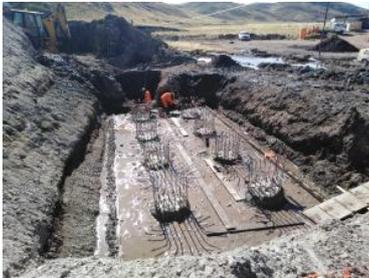
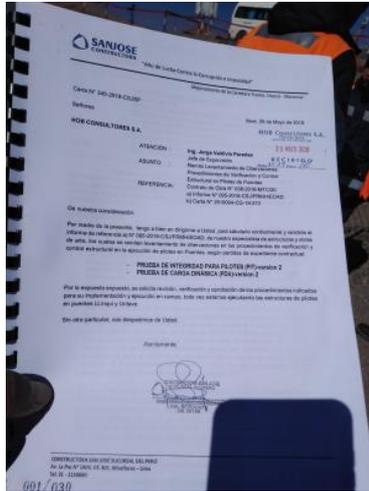
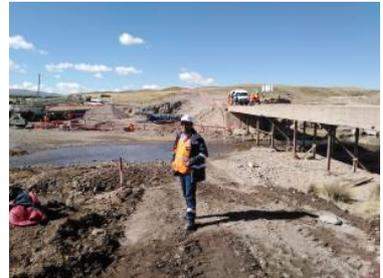
7

CDescripcion _____:
 Descabezado de pilotes, margen derecho del puente, ubicado en la progresiva km 33+700
 Especialista estructuras hidráulicas Ing. Fredy Marca Huanca del Contratista San José Sucursal Perú
 Protocolo de prueba en pilotes

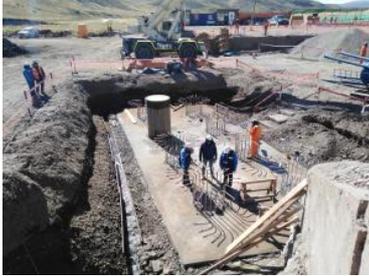
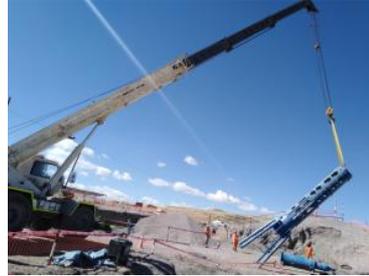
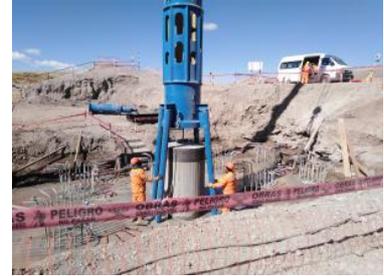
Luego del descabezado de pilotes, se eligió el pilote n° 14 para la prueba dinámica de carga por orden del Ing. Luis Cabrera del Campo (Esp. en Puentes de la Supervisión), luego del vaceado del pilote descabezado y solado del estribo se colocó el embolo para la caída libre del martillo, con la lectura de los sensores de fuerza y aceleración que se colocó cuatro al rededor del pilote así como el control de asentamiento con estación total se realizó la prueba así como la prueba de integridad para pilotes en ambos estribos, obteniéndose resultados satisfactorios.

Colocado del embolo para la prueba de carga dinámica, en el pilote n° 14 margen izquierdo del puente, ubicado en la progresiva km 33+700

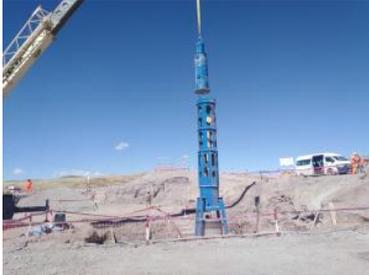
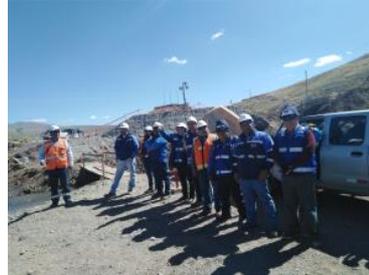
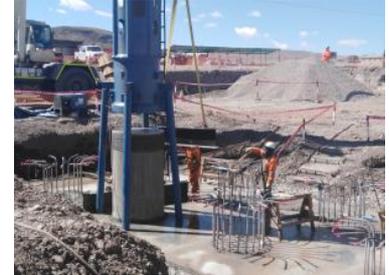
9

Colocado del martillo para la prueba de carga dinámica, en el pilote n° 14 margen izquierdo del puente, ubicado en la progresiva km 33+700
Especialista de la Supervisión HOB Consultores entre ellos el Jefe de Supervisión Ing. Jorge Valdivia Paredes así como especialistas del Contratista San José Sucursal Perú
El martillo pesa 4.5 toneladas

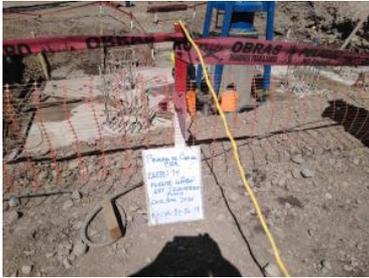
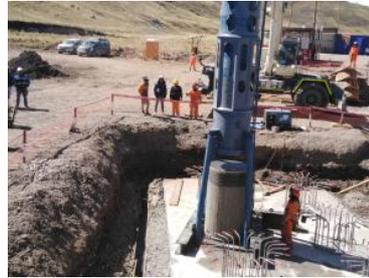
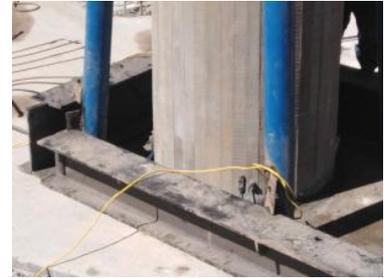
10

Colocado de sensores de fuerza y aceleración para la prueba de carga dinámica, en el pilote n° 14 margen izquierdo del puente, ubicado en la progresiva km 33+700 así también colocado de sensores para la prueba de integridad para pilotes en ambos margenes o estribos.
