BITACORA ELECTRÓNICA DE OBRA

Confirma Bitacora: Si	Nro Informe: 110	Fecha Informe: 30-05-2019	Nombre De La Obra: Construcción y Mejoramiento de la Carretera llave-Mazocruz	Personal Encargado: CUTIPA MONZON NESTOR ARNULFO	Foto Bitacora:	Foto Bitacora 2:	Foto Bitacora 3:	Foto Bitacora 4:	Foto Bitacora 5:	Foto Bitacora 6:
---------------------------------	----------------------------	-------------------------------------	---	---	-----------------------	-------------------------	-------------------------	-------------------------	-------------------------	-------------------------

REPORTE DEL 30 DE MAYO DEL 2019

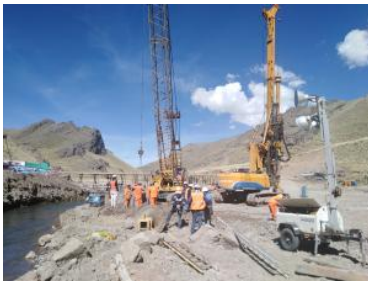
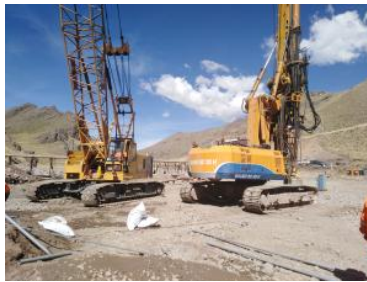
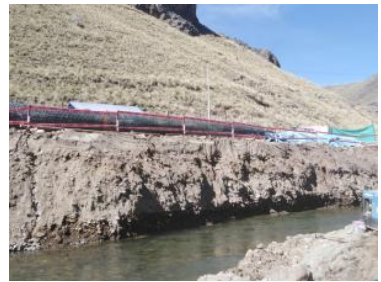
1

El trabajo de perforación de pilotes en el puente untave esta prácticamente paralizado, por que tres camisetos (3m x 1.2 m de diametro) se han quedado en el pilote ya que no se pudo extraer en el vaceado, solo se esta armando el acero de refuerzo de pilotes.

Actividades:
Puente Untave (L=90.00 m)

CDescripcion:
Acero de refuerzo para pilotes y verificaciones de camisetas, ya que el día de ayer se quedaron tres cuerpos en el vaceado. Ubicacion en el km 40+050

Se recomienda que las camisetos o cuerpos deben de adquirirse de inmediato para no sufrir retrasos en el avance del trabajo en el puente untave.

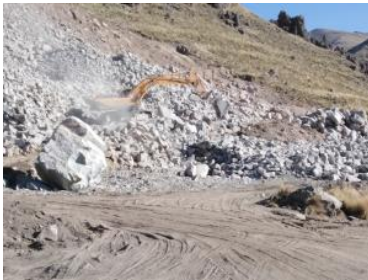
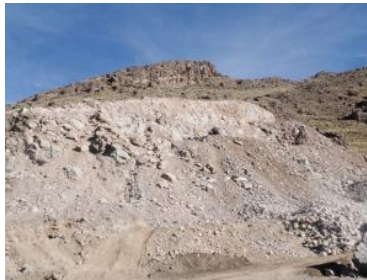
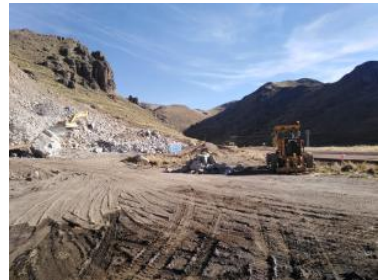
2

Actividades:
Cantera N° 12 Roca

CDescripcion:
En plena explotación cantera de roca ubicado en la progresiva km 39+250

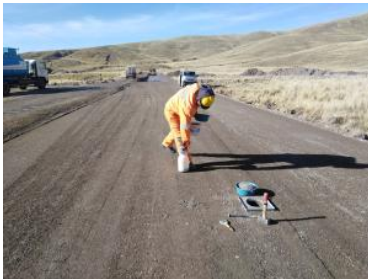
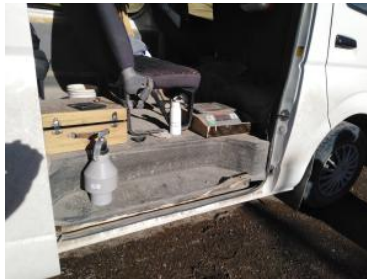
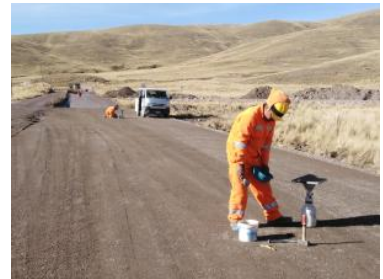
3

Actividades:
 Densidad de campo campo

CDescripcion_____:
 Cono de arena en la progresiva km 38+920

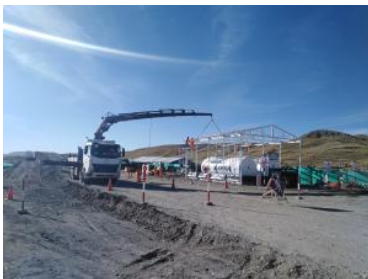
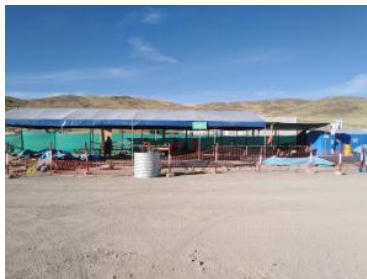
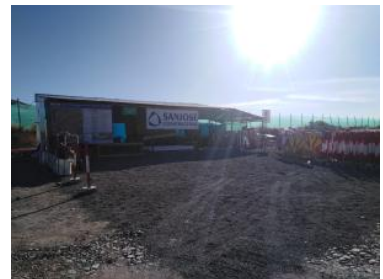
4

Actividades:
 Patio de maquinas y almacén

CDescripcion_____:
 Instalación de tanque cisterna ubicado en la progresiva km 36+160

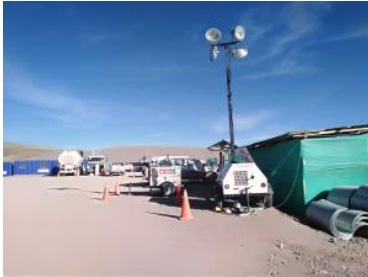
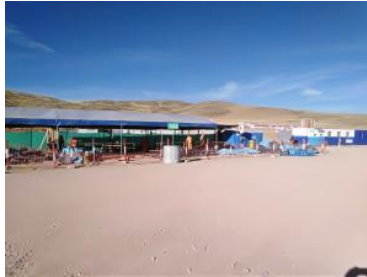
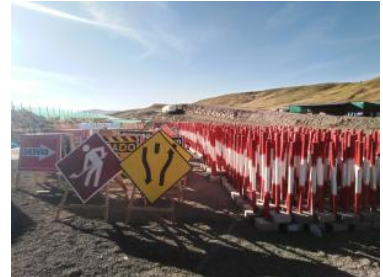
5

Actividades:
 Patio de maquinas y almacén

CDescripcion_____:
 almacén de señalización, taller de herrería entre otros

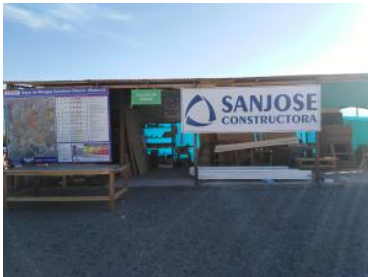
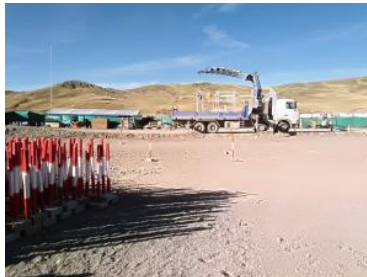
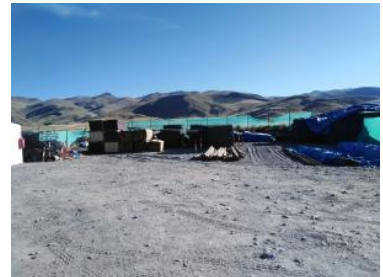
6

Actividades:
 Patio de maquinas y almacén ubicado en la progresiva km 36+160

CDescripcion_____:
 almacén de geo textil, tuberías, taller ssoma entre otros

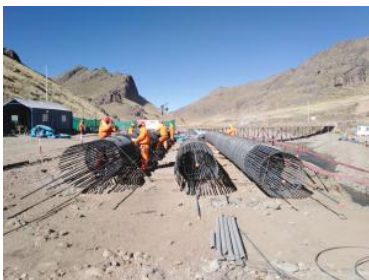
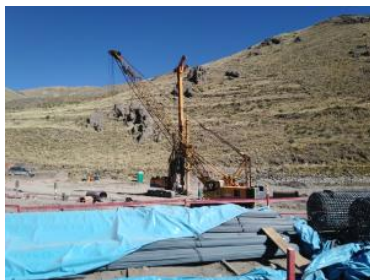
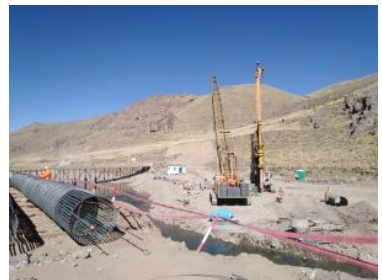
8

Actividades:
Puente Untave

CDescripcion_____:
ubicacion en la progresiva km 40+050, armado de acero de refuerzo para pilotes, el contratista debe adquirir inmediatamente las camisetas para la perforación y vaceado de pilotes.

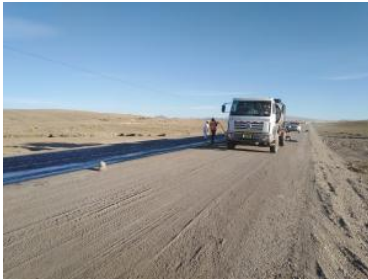
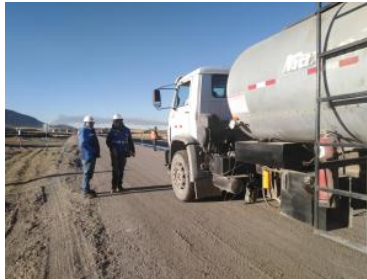
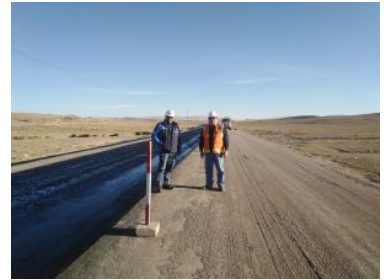
Actividades:
 Pavimento flexible

9 Imprimación asfáltica ubicado en la progresiva km 4+455, con la presencia del especialista en suelos y pavimentos de la Supervisión Ing. Gorky Linares Enriquez

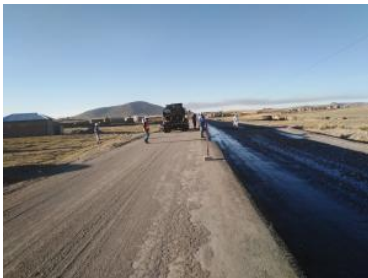
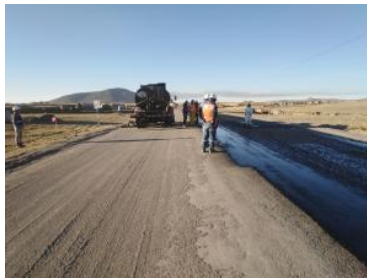
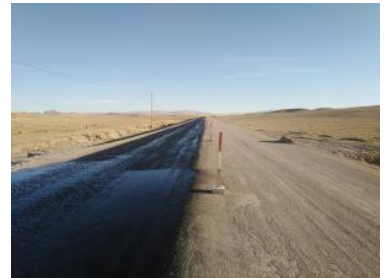
Actividades:
 Pavimento flexible

10 Imprimación asfáltica ubicado en la progresiva km 4+455, con la presencia del especialista en suelos y pavimentos de la Supervisión Ing. Gorky Linares Enriquez
