BITACORA ELECTRÓNICA DE OBRA

REGISTRO DE LA BITACORA Y FOTO DEL CUADERNO DE OBRA

| Confirma Bitacora: Si | Nro Informe: 100 | Fecha Informe: 03-06-2019 | Nombre De La Obra: Carretera Moquegua - Omate - Arequipa Tramo: II km. 35 al km. 153.50 | Personal Encargado: LUZMILA GUERRA MOTTA | |

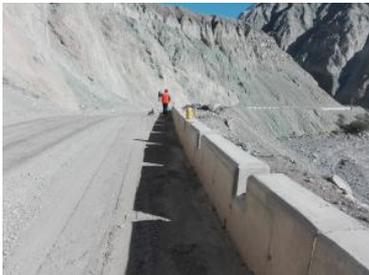
Foto1:

- Las actividades se realizaron con el apoyo de 2 ayudantes para las mediciones necesarias, los cuales fueron proporcionados por el Contratista.
- Se procedió con la verificación de la ejecución de obras de arte como muros de contención (foto N° 1)
- Se procedió con la verificación de la ejecución de obras de arte como alcantarillas (fotos N°s 2 y 3)
- Las actividades se desarrollan entre las progresivas 126+900 @ 127+400 aproximadamente

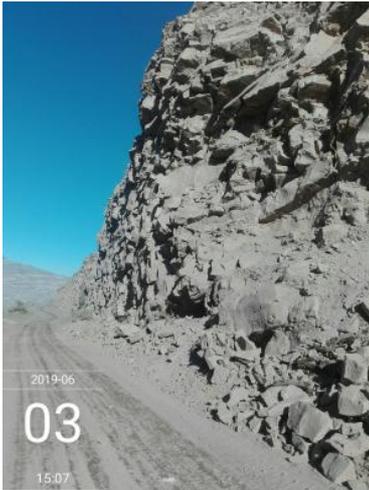
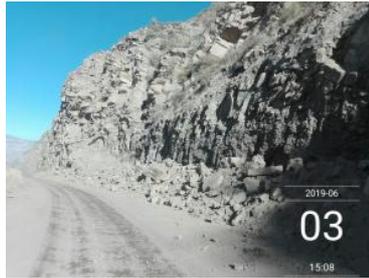
Se realizó la voladura de rocas en talud superior del lado derecho de la vía, en la que se puede apreciar:

- Material acumulado hacia el talud superior en volumen no mayor de 100 m3 (fotos N°s 1 y 2)
- Mantenimiento de transito mediante riego de vía (fotos N°s 1 y 2)
- El volumen programado en la voladura de rocas fue de aproximadamente 700 m3 (foto N° 3).
