## BITACORA ELECTRÓNICA DE OBRA

### REGISTRO DE LA BITACORA Y FOTO DEL CUADERNO DE OBRA

<b>Confirma Bitacora:</b> Si	<b>Nro Informe:</b> 101	<b>Fecha Informe:</b> 04-06-2019	<b>Nombre De La Obra:</b> Carretera Moquegua - Omate - Arequipa Tramo: II km. 35 al km. 153.50	<b>Personal Encargado:</b> LUZMILA GUERRA MOTTA	
<b>Foto Bitacora:</b>	<b>Foto Bitacora 2:</b>	<b>Foto Bitacora 3:</b>	<b>Foto Bitacora 4:</b>	<b>Foto Bitacora 5:</b>	<b>Foto Bitacora 6:</b>

Labores realizadas respecto a la ejecución contractual de obra y validación de ejecución de obras de arte y drenaje correspondiente al expediente de mayores metrados N° 4.

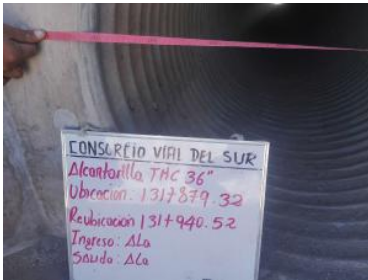
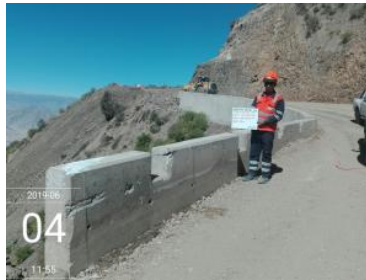
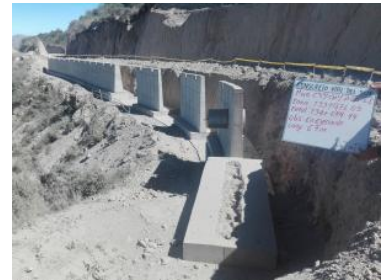
- Las actividades se iniciaron en horas tempranas de la mañana de forma conjunta con el ingeniero Carlo Marroquin especialista en Obras de arte del Contratista y el apoyo de 2 ayudantes para las mediciones necesarias.
- Se procedió con la verificación de la ejecución de obras de arte alcantarillas y muros de contención (fotos N°s 1, 2 y 3)
- Las actividades se desarrollan entre las progresivas 127+400 @ 148+500 aproximadamente

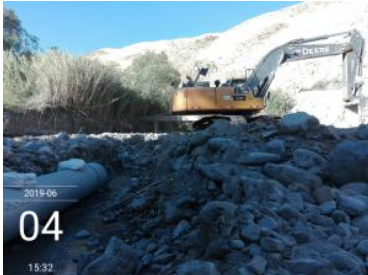
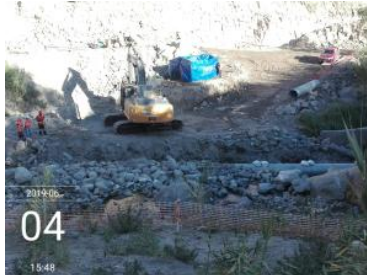
- Se ha tomado conocimiento que la excavadora sobre orugas que se encuentra en la zona de trabajo y es destinada para las actividades necesarias en este frente de trabajo requiere de mantenimiento (fotos N°s 1 y 2),
- Tuberías corrugada de acero galvanizado dentro del área de trabajo la cual será utilizada en el encauzamiento de rio (fotos N°s 1 y 2)
- Excavación parcial para encauzamiento de río (foto N° 1)
- Construcción de campamentos móviles y provisionales (foto N° 2)
- Acondicionamiento de áreas de acceso hacia el río (foto N° 2)
- AST de los trabajos en ejecución en el que se puede verificar que la ponderación de riesgos antes y después de las medidas de control son las mismas (foto N° 3).
