## BITACORA ELECTRÓNICA DE OBRA

### REGISTRO DE LA BITACORA Y FOTO DEL CUADERNO DE OBRA

<b>Confirma Bitacora:</b> Si	<b>Nro Informe:</b> 116	<b>Fecha Informe:</b> 06-06-2019	<b>Nombre De La Obra:</b> Construcción y Mejoramiento de la Carretera Ilave-Mazocruz	<b>Personal Encargado:</b> CUTIPA MONZON NESTOR ARNULFO	
<b>Foto Bitacora:</b>	<b>Foto Bitacora 2:</b>	<b>Foto Bitacora 3:</b>	<b>Foto Bitacora 4:</b>	<b>Foto Bitacora 5:</b>	<b>Foto Bitacora 6:</b>

REPORTE DEL 06 DE JUNIO DEL 2019

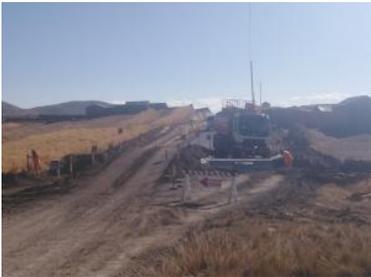
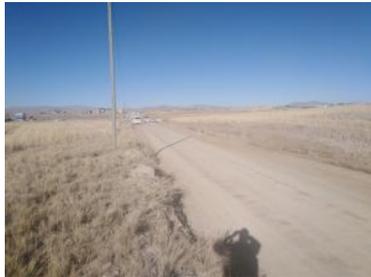
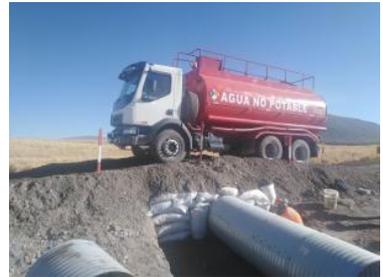
1

**CDescripcion\_\_\_\_\_:**  
 Riego con cisterna ubicado en el km 2+100

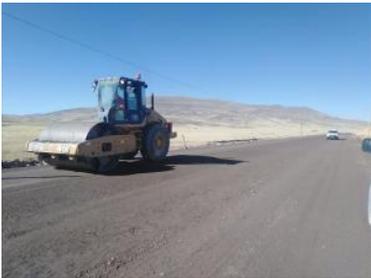
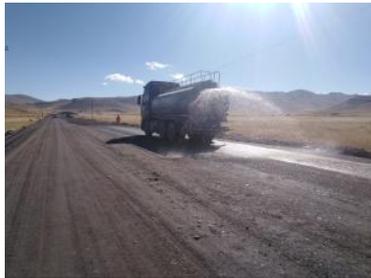
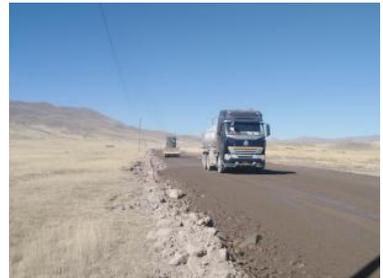
2

**CDescripcion\_\_\_\_\_:**  
 Riego y compactado ubicado en el km 21+800

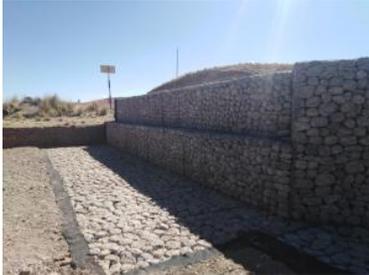
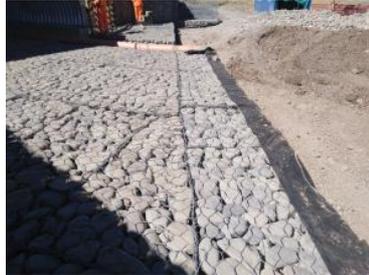
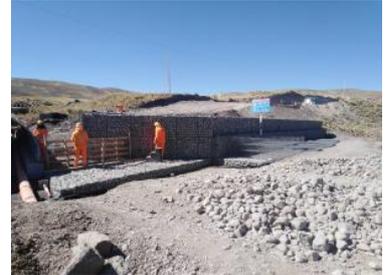
3

**CDescripcion\_\_\_\_\_:**  
ubicado en la progresiva km 36+721

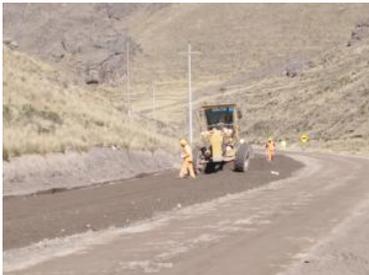
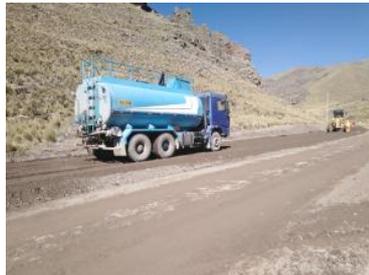
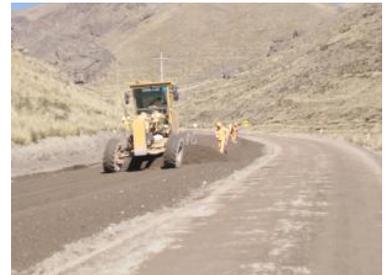
4

**CDescripcion\_\_\_\_\_:**  
Riego y compactado en la progresiva km 39+500

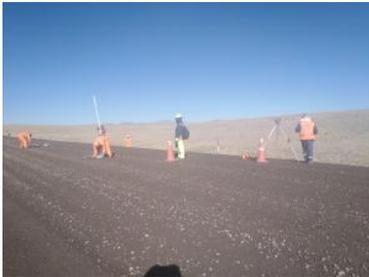
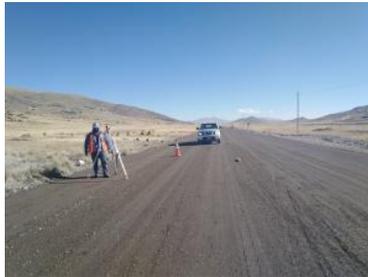
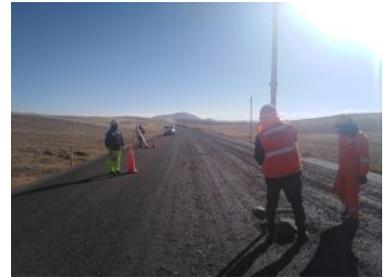
5

**CDescripcion\_\_\_\_\_:**  
Nivelación de la base granular en la progresiva km 7+200

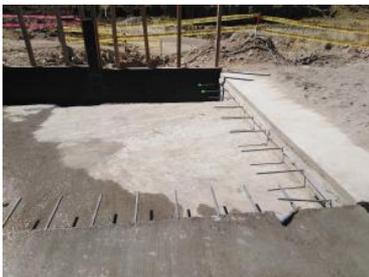
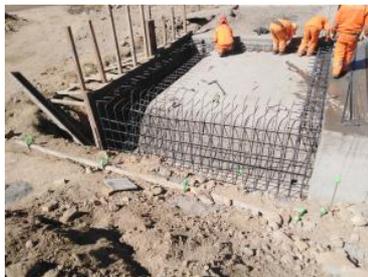
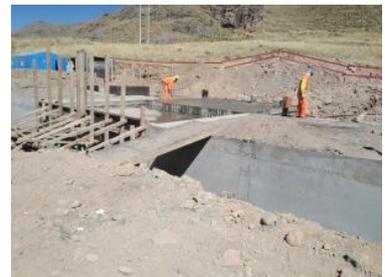
6

**CDescripcion\_\_\_\_\_:**  
Encofrado y armado de acero en uñas, curado de losa longitud de 20 mts

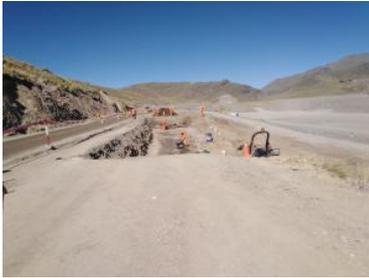
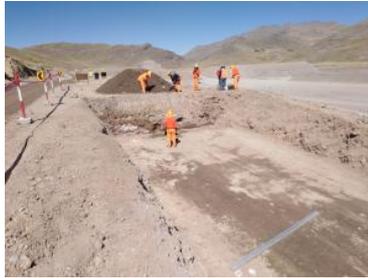
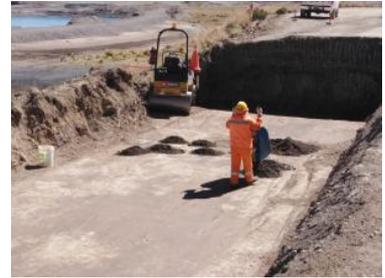
7

Muro de suelo reforzado entre las progresivas km 37+183 hasta la progresiva km 37+221

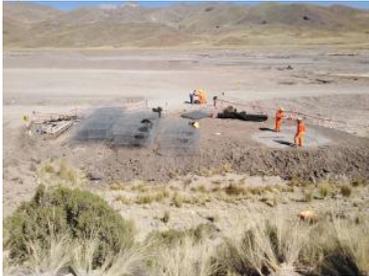
8

Armado de cajas para el muro reforzado en la progresiva km 37+183

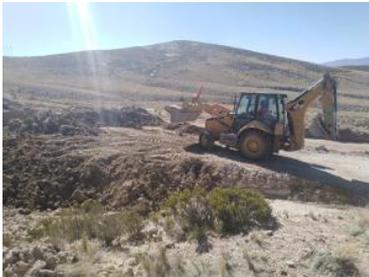
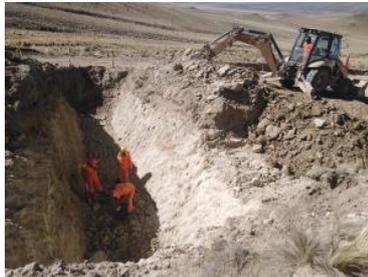
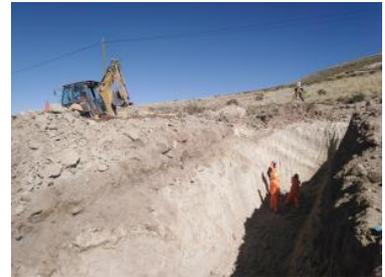
9

**CDescripcion\_\_\_\_\_:**  
Alcantarilla TMC 36 ubicado progresiva km 70+156 excavacion

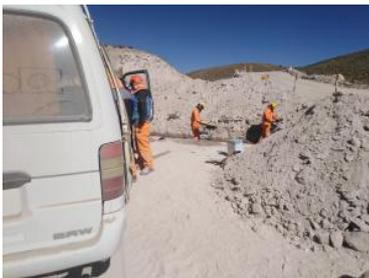
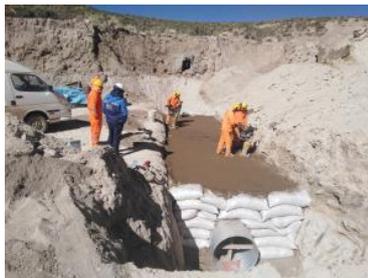
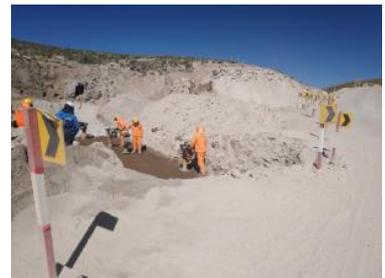
10

**CDescripcion\_\_\_\_\_:**  
Alcantarilla TMC de 36" de diámetro ubicado en la progresiva km 70+156, compactación de relleno estructural

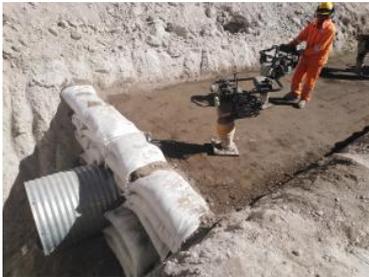
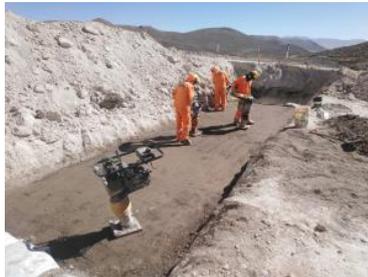
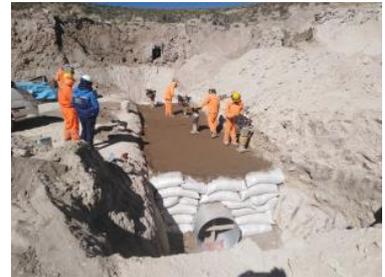
11

**CDescripcion\_\_\_\_\_:**  
Alcantarilla TMC 36 ubicado progresiva km 69+665, compactado de relleno estructural

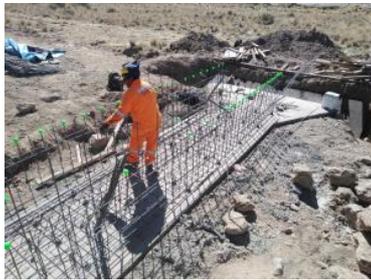
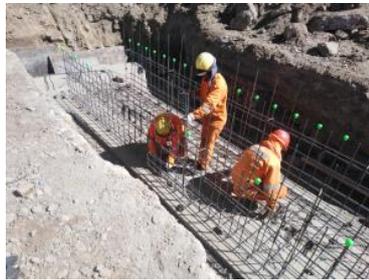
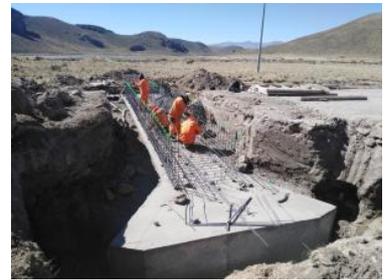
13

**CDescripcion\_\_\_\_\_:**  
Alcantarilla tipo MCA de 1x1 ubicado en la progresiva km 68+057, armado de acero losa de fondo y muro de elevacion

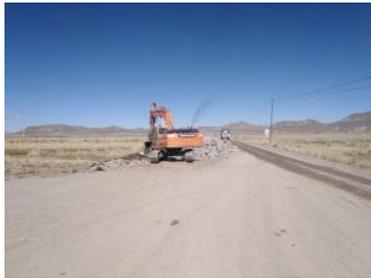
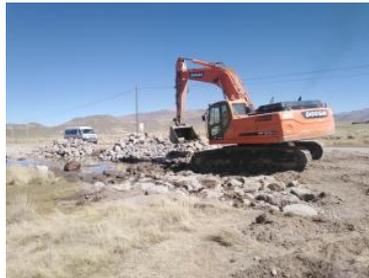
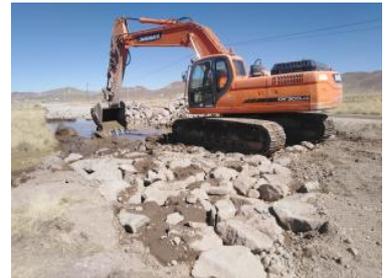
14

**CDescripcion\_\_\_\_\_:**  
ubicado en la progresiva km 59+640

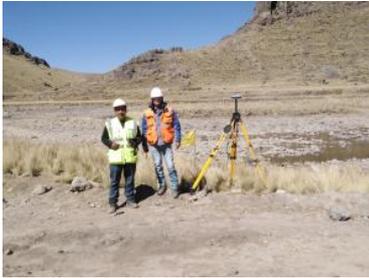
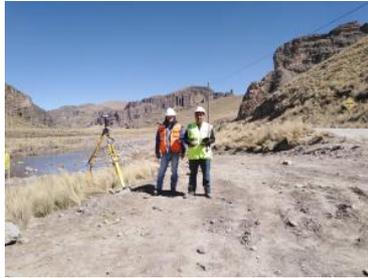
15

Verificación de trazo, Ing Alfredo Tineo km 45+800 parte del equipo del ing. Víctor Poma Pallin de PROVIAS Nacional

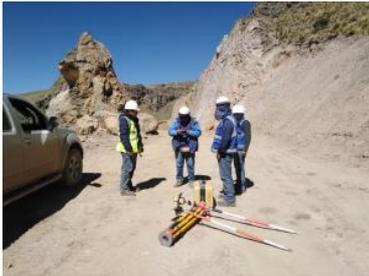
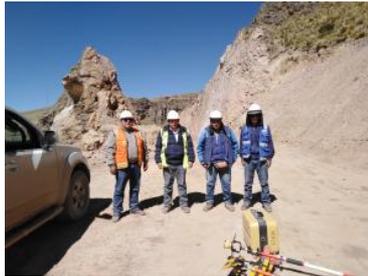
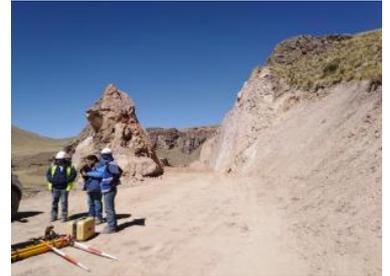
16

Ing Víctor Poma esp. trazo, topografía y seguridad vial de la DS del PROVIAS nacional en la variante Paspá

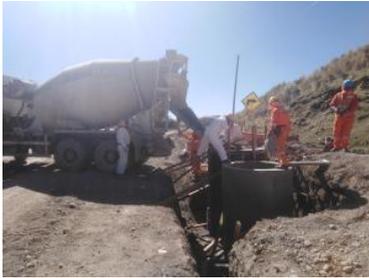
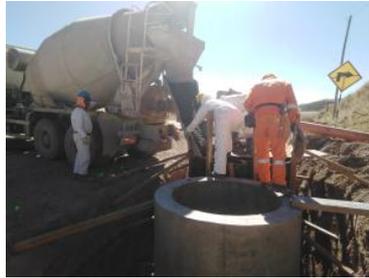
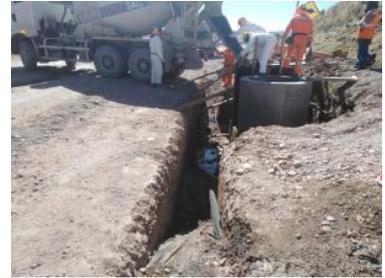
17

Buzón de mantenimiento de sub drenes en la progresiva km 34+320, vaceado con concreto  $f'c=210$  kg/cm<sup>2</sup>
