## BITACORA ELECTRÓNICA DE OBRA

### REGISTRO DE LA BITACORA Y FOTO DEL CUADERNO DE OBRA

<b>Confirma Bitacora:</b> Si	<b>Nro Informe:</b> 112	<b>Fecha Informe:</b> 07-06-2019	<b>Nombre De La Obra:</b> Carretera Juanjui-Tocache, tramo Pizana - La Polvora - Pizarron - Perlamayo - Campanilla	<b>Personal Encargado:</b> BORIS WALTER AYLLÓN CARCELÉN
---------------------------------	----------------------------	-------------------------------------	--	---

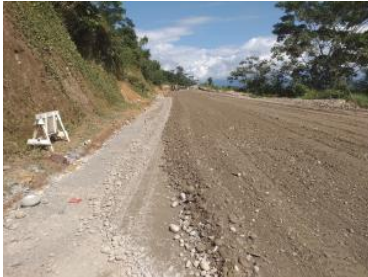
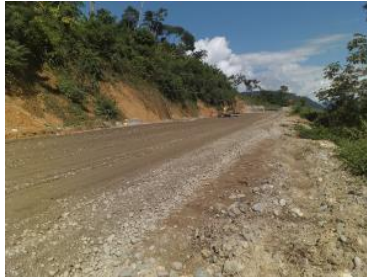
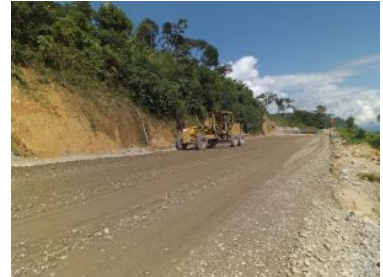
1

**Actividades:**  
Visita de seguimiento en campo: Conformación terraplén

**CDescripcion** \_\_\_\_\_:  
En la progresiva 38+600 se realiza la conformación del terraplén ( nivel sub-rasante )

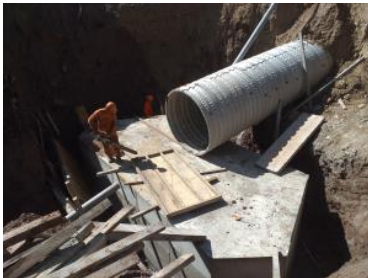
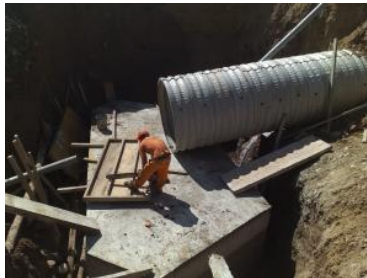
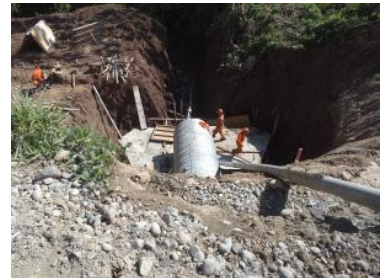
2

**Actividades:**  
Visita de seguimiento en campo: Construcción de cabezal de Alcantarilla TMC de 72"

**CDescripcion** \_\_\_\_\_:  
En la progresiva Km. 38+650 se esta construyendo el cabezal de alcantarilla TMC de 72 " ( la base de la alcantarilla esta vaciada con concreto, falta el muro frontal y los aleros )

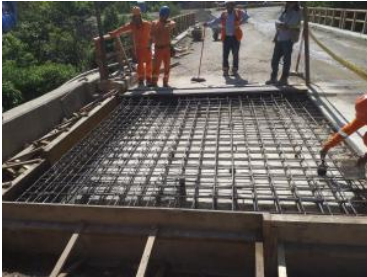
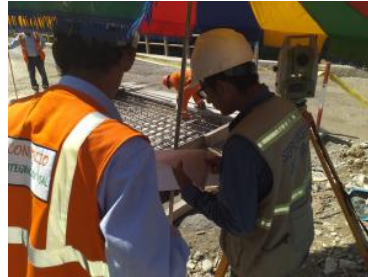
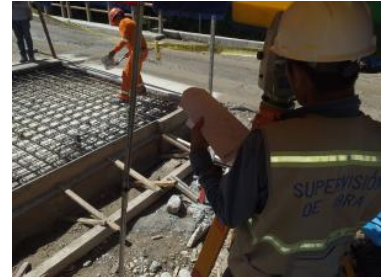
3

Visita de seguimiento en campo: Verificación de Replanteo de junta de dilatación y refuerzo metálico.

En la progresiva 39+741 en la entrada del puente Pulcachi I, la supervisión realiza la verificación de la nivelación y replanteo de la junta de dilatación y el refuerzo metálico para la construcción de losa de aproximación.

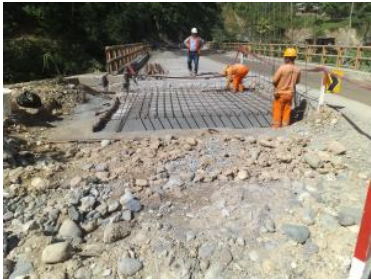
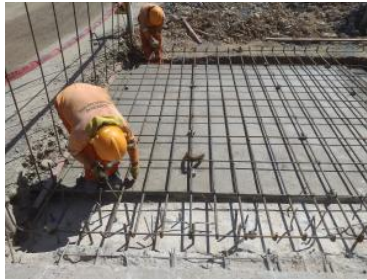
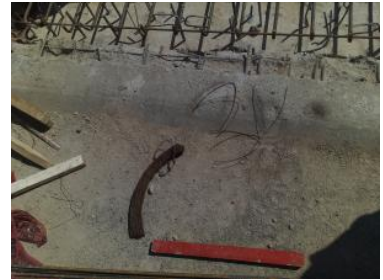
4

**Actividades:**  
Visita de seguimiento en campo: Refuerzo Metálico para losa de aproximación

**CDescripcion\_\_\_\_\_:**  
En la progresiva Km. 39+975,30 en la salida del puente Pulcachi II se esta realizando el refuerzo metálico para la construcción de losa de aproximación.

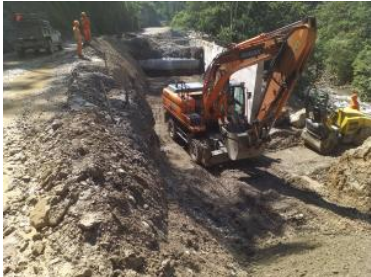
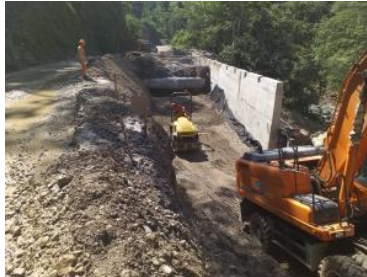
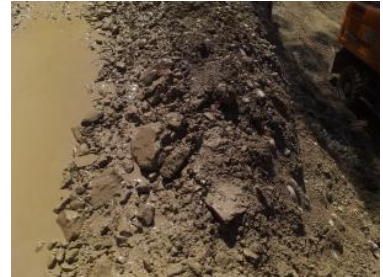
5

**Actividades:**  
Visita de seguimiento en campo: Relleno en zona de muros

**CDescripcion\_\_\_\_\_:**  
En la progresiva Km. 40+200 se esta realizando el relleno en zona de muros, con el uso de una excavadora de ruedas neumáticas se riega y extiende el material y con una mini compactadora de rodillos se compacta cada capa de relleno.

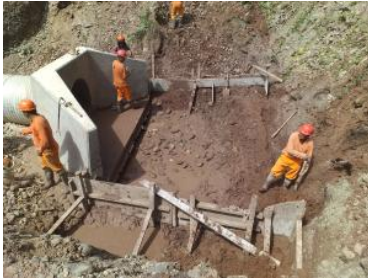
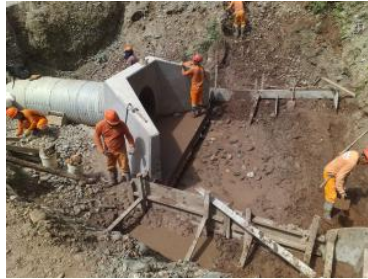
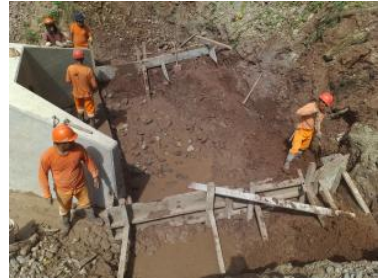
6

Visita de seguimiento en campo: rellenos y excavación para construcción de emboquillado

En la progresiva Km. 54+774 se esta rellendo con material granular Over ( cantos rodados ) en las zonas donde se necesitan y se esta excavando de acuerdo a lo que exige el expediente.

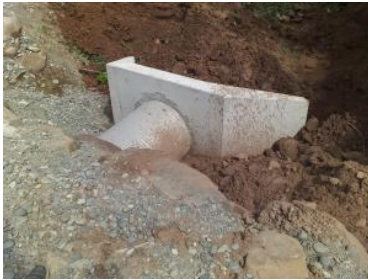
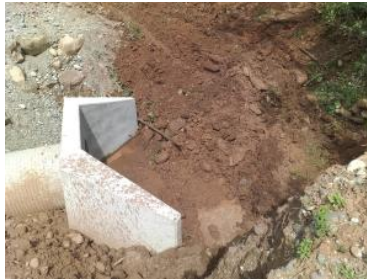
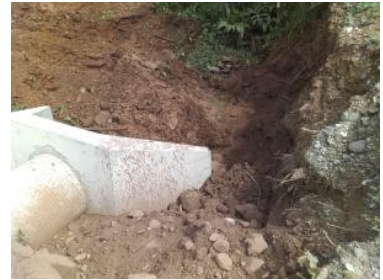
7

**Actividades:**  
Visita de seguimiento en campo: Excavación para la construcción de emboquillado.

**CDescripcion\_\_\_\_\_:**  
En la progresiva Km. 55+702 se a realizado la excavación para la construcción de emboquillado de concreto y piedra.

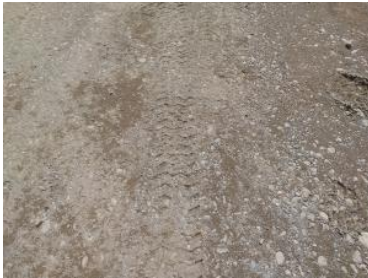
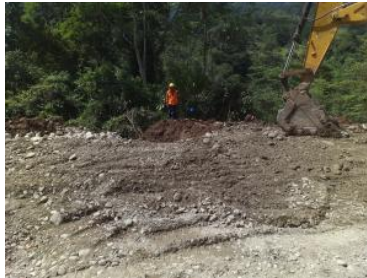
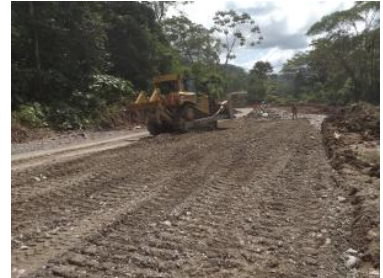
8

**Actividades:**  
Visita de seguimiento en campo: Mejoramiento de suelos ( espolón )

**CDescripcion\_\_\_\_\_:**  
En las progresivas Km. 58+200 a 58+260 se realiza la construcción de un espolón de piedras para el mejoramiento de los suelos

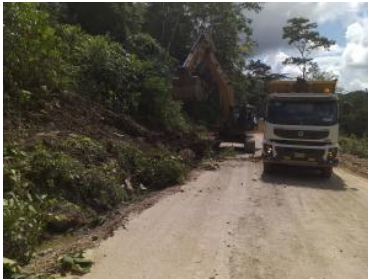
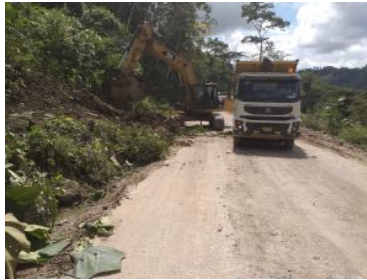
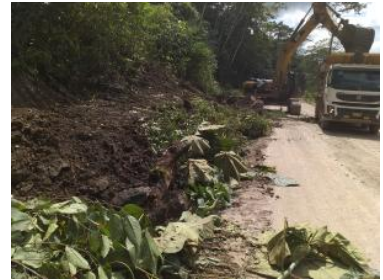
9

**Actividades:**  
 Visita de seguimiento en campo: Perfilamiento de taludes y ampliación de calzada

En la progresiva 59+140 se esta realizando el perfilamiento de los taludes y la ampliación del ancho de la calzada.

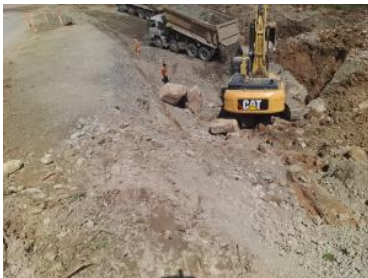
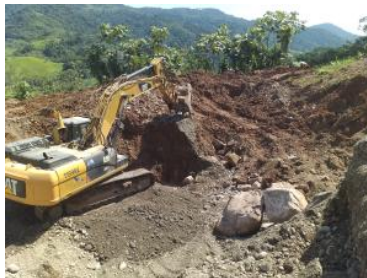
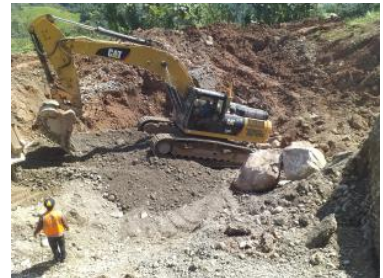
10

**Actividades:**  
 Visita de seguimiento en campo: mejoramiento de suelos (relleno)

En la progresiva Km. 71+220 se esta realizando un mejoramiento de suelos donde se esta extendiendo y colocando material granular como relleno

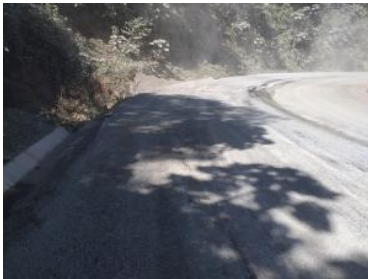
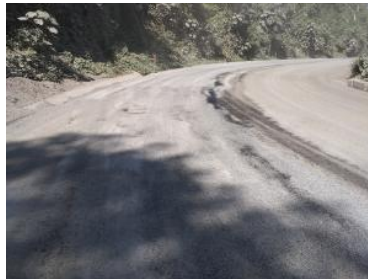
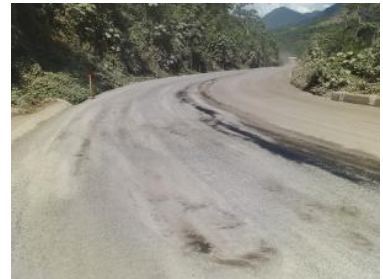
11

Visita de seguimiento en campo: Imprimación asfáltica

En la progresiva Km. 71+000 a la 71+680 se ha realizado la imprimación asfáltica

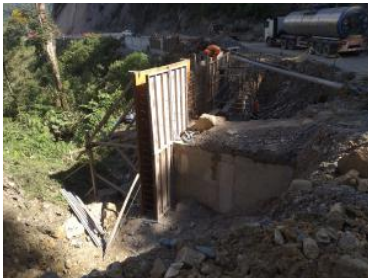
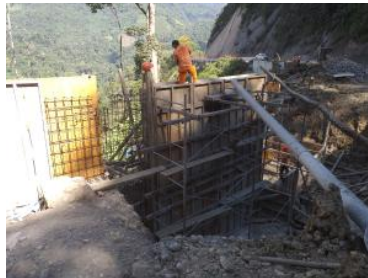
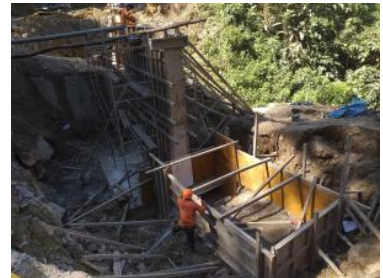
12

Visita de seguimiento en campo: Encofrado para muro de concreto armado.

En la progresiva Km. 44+950 se continua con el encofrado de madera para la construcción de muros de concreto armado.

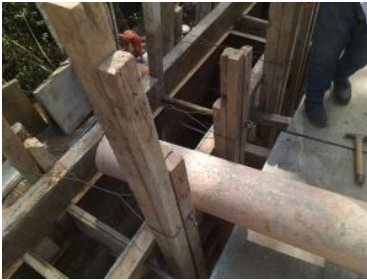
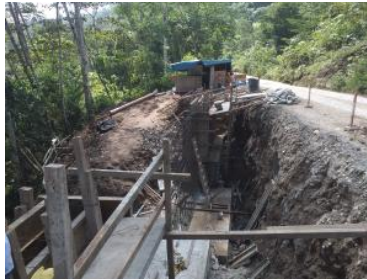
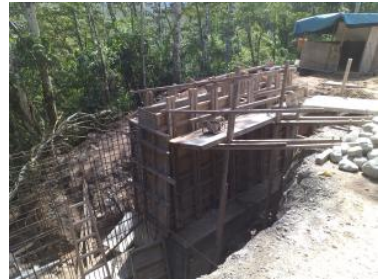
13

Visita de seguimiento en campo: Encofrado para muro de concreto ciclopeo

En la progresiva KM.64+130 a 64+155 se esta realizando el encofrado de madera para el vaciado de muros de concreto ciclopeo.

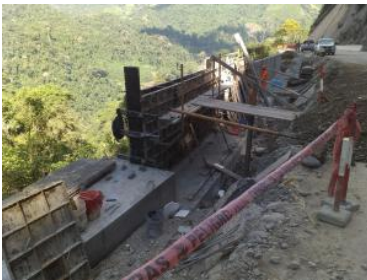
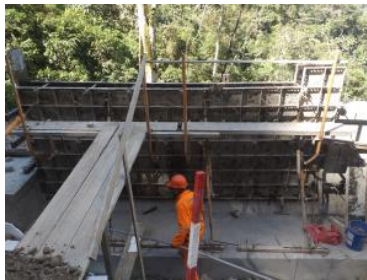
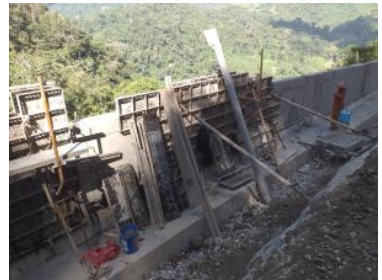
14

Visita de seguimiento en campo: Encofrado metálico para muro de concreto armado

En la progresiva KM. 44+900 se esta realizando el encofrado metálico para la construcción de muros de concreto armado.

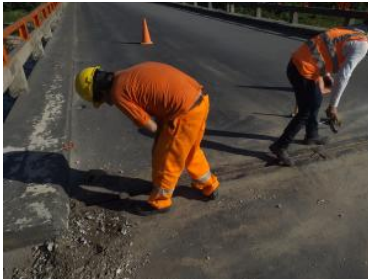
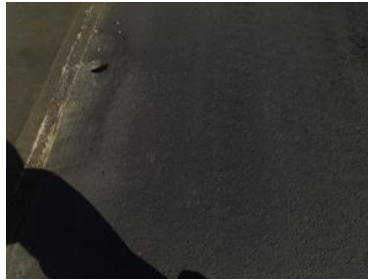
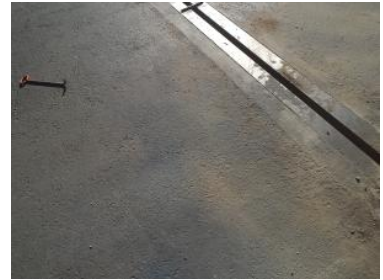
15

**Actividades:**  
Visita de seguimiento en campo: Limpieza de junta de dilatación Puente Cachiyacu

**CDescripcion\_\_\_\_\_:**  
En la progresiva 6+812,83 y 6+894,83 se ha realizado la limpieza de las juntas de dilatación del puente Cachiyacu, como labores de mantenimiento vial.
