## BITACORA ELECTRÓNICA DE OBRA

### REGISTRO DE LA BITACORA Y FOTO DEL CUADERNO DE OBRA

<b>Confirma Bitacora:</b> Si	<b>Nro Informe:</b> 113	<b>Fecha Informe:</b> 08-06-2019	<b>Nombre De La Obra:</b> Carretera Juanjui-Tocache, tramo Pizana - La Polvora - Pizarron - Perlamayo - Campanilla	<b>Personal Encargado:</b> BORIS WALTER AYLLÓN CARCELÉN
---------------------------------	----------------------------	-------------------------------------	--------------------------------------------------------------------------------------------------------------------------------	---------------------------------------------------------------

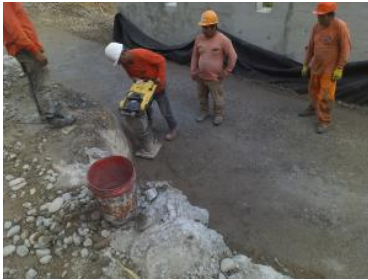
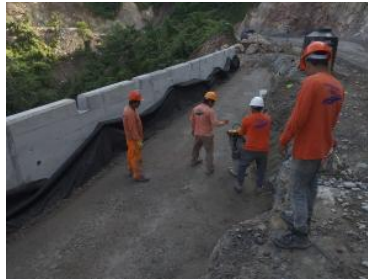
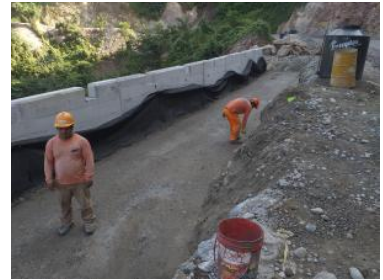
En la progresiva Km. 41+420 se esta realizando el relleno en las zonas de muros ,se está compactando, utilizando una compactadora de percusión

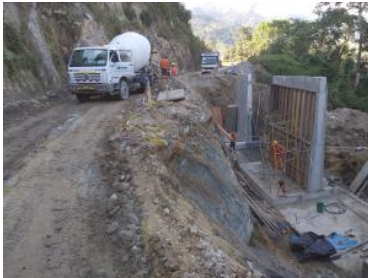
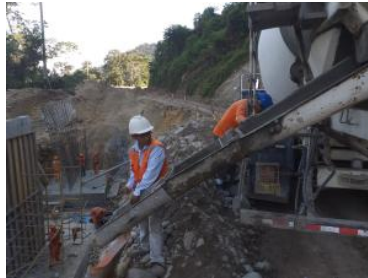
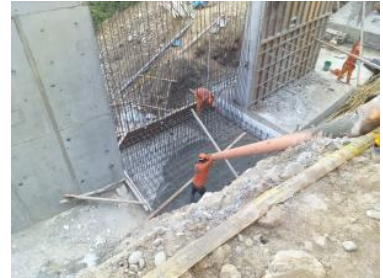
En la progresiva Km. 41+820 se esta realizando el vaciado de la zapata de un muro de concreto armado

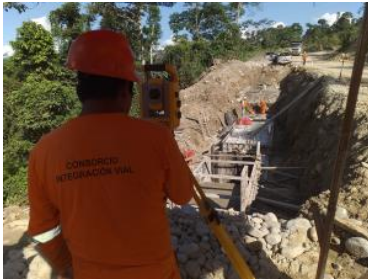
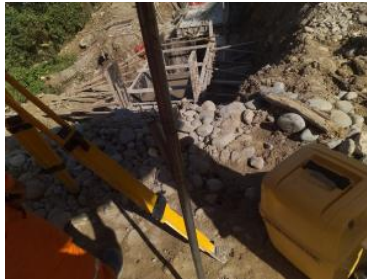
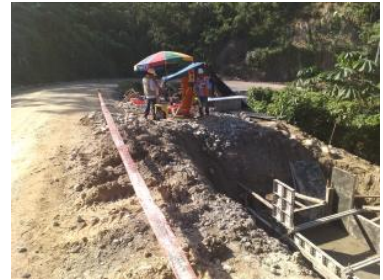
**CDescripcion\_\_\_\_\_:**  
 En la progresiva Km. 42+700 se esta revisando el replanteo de los puntos principales del encofrado. La supervisión verifica el replanteo topográfico.

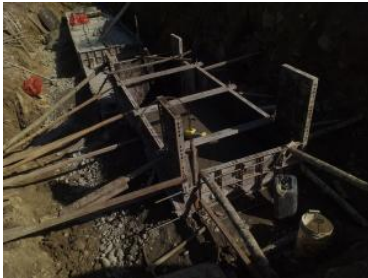
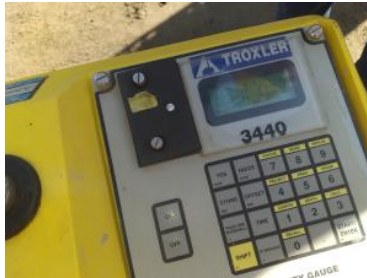
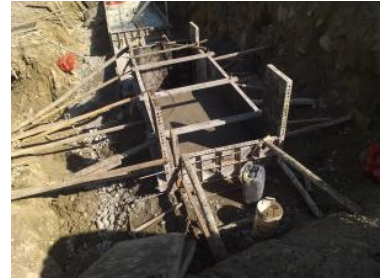
**CDescripcion\_\_\_\_\_:**  
 En la progresiva Km. 42+700 se realiza las pruebas de compactación en el suelo donde se construira un muro de concreto ciclopeo.

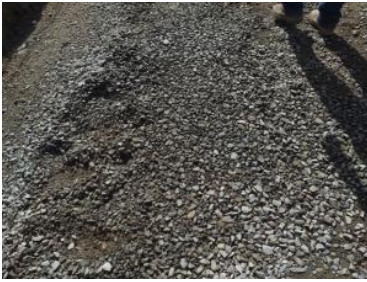
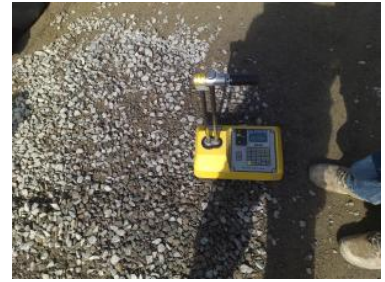
En la progresiva Km 44+665 se esta tomando densidades en zonas de relleno utilizando el densimetro nuclear.

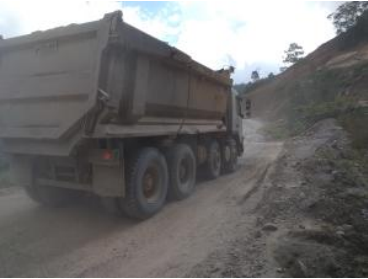
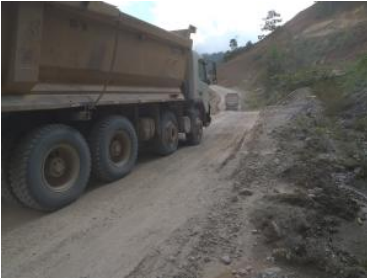
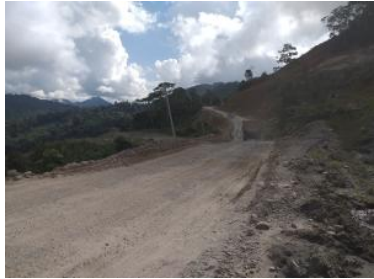
**CDescripcion\_\_\_\_\_:**  
En la progresiva Km. 49+280 se realizo una visita para verificar las condiciones de mantenimiento de la zona donde ocurrió hundimientos donde constantemente trasiitan camiones de todo tonelaje. vease los camiones de Malaga Hermanos transportando material integral desde La cantera Mlchollo hasta las progresivas 69+300 y 54+500

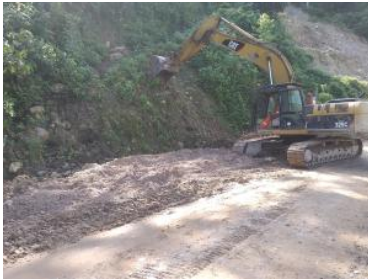
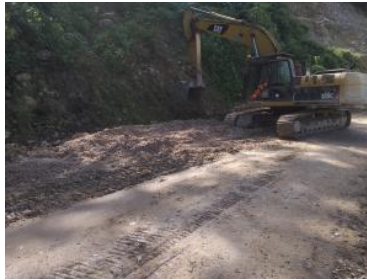
**CDescripcion\_\_\_\_\_:**  
En la progresiva Km. 44+000 se esta perfilando el talud, removiendo material suelto y ampliando la calzada de la via utilizando una excavadora y volquetes.

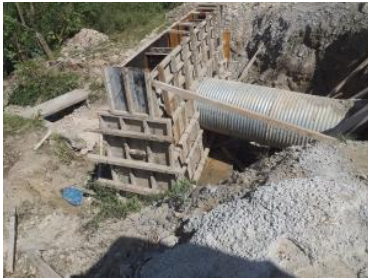
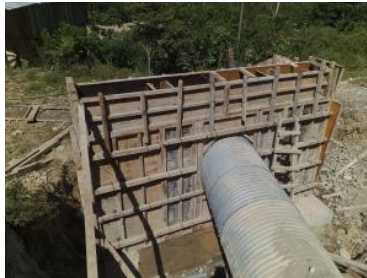
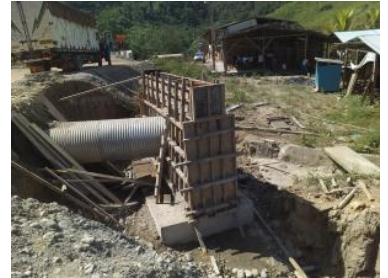
**CDescripcion\_\_\_\_\_:**  
En la progresiva Km. 40+438 se ha encofrado el cabezal del margen izquierdo de una alcantarilla TMC de 48 "

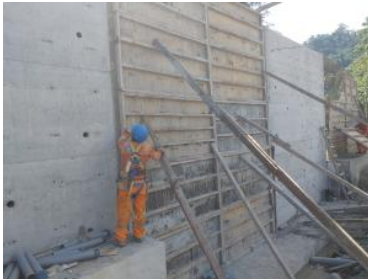
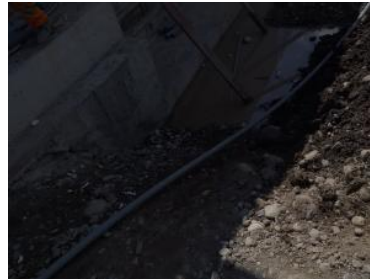
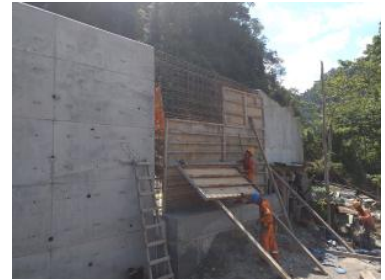
En la progresiva Km. 40+250 se esta encofrando con madera , dos muros de concreto armado.
