## BITACORA ELECTRÓNICA DE OBRA

### REGISTRO DE LA BITACORA Y FOTO DEL CUADERNO DE OBRA

<b>Confirma Bitacora:</b> Si	<b>Nro Informe:</b> 115	<b>Fecha Informe:</b> 05-06-2019	<b>Nombre De La Obra:</b> Construcción y Mejoramiento de la Carretera Ilave-Mazocruz	<b>Personal Encargado:</b> CUTIPA MONZON NESTOR ARNULFO
---------------------------------	----------------------------	-------------------------------------	---	---

REPORTE DEL 05 DE JUNIO DEL 2019

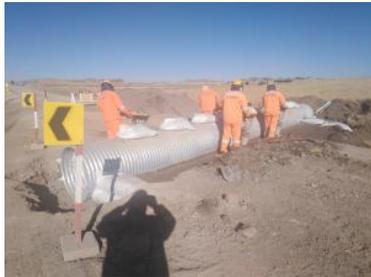
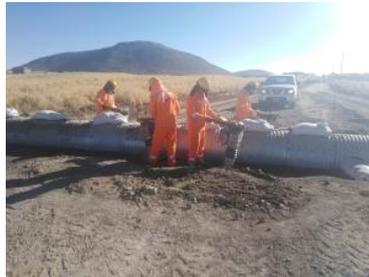
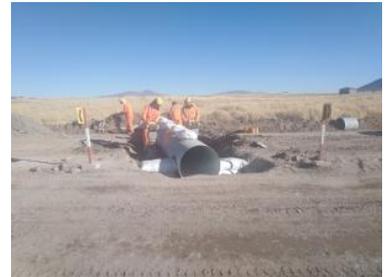
1

**CDescripcion\_\_\_\_\_:**  
Compactado de relleno estructural alcantarilla TMC 36 ubicado progresiva km 2+440

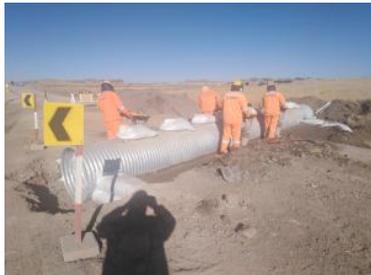
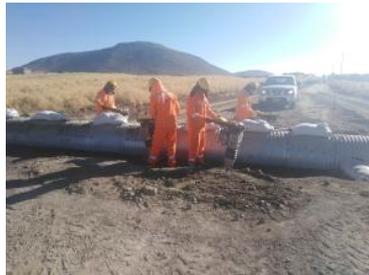
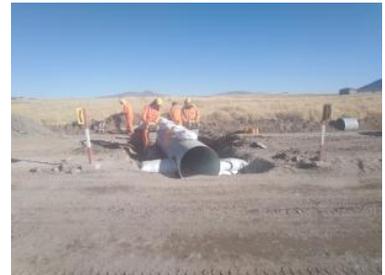
2

**CDescripcion\_\_\_\_\_:**  
Compactado de relleno estructural alcantarilla TMC 36 ubicado progresiva km 2+440

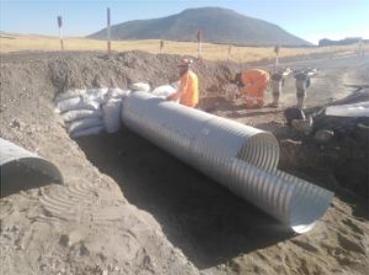
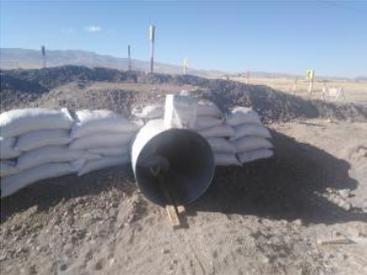
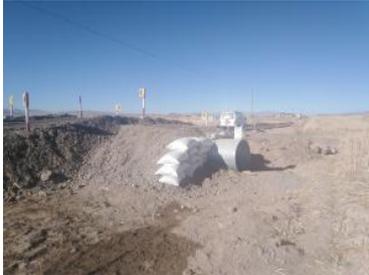
3

**CDescripcion\_\_\_\_\_:**  
Instalación de tubería TMC de 36" de diámetro, ubicado en la progresiva km 2+310

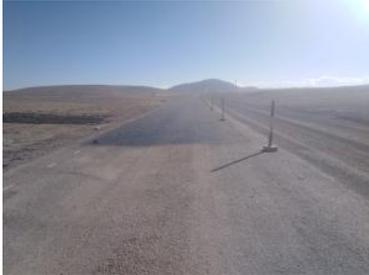
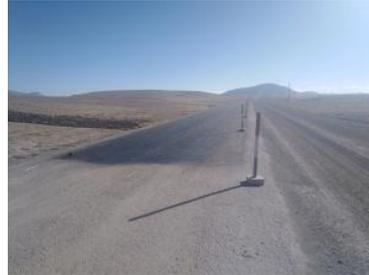
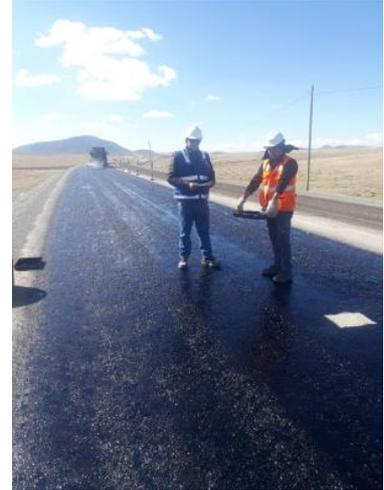
4

Imprimado

ubicado en la progresiva Km 5+500

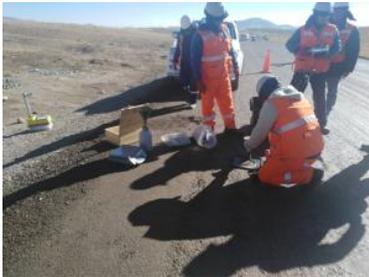
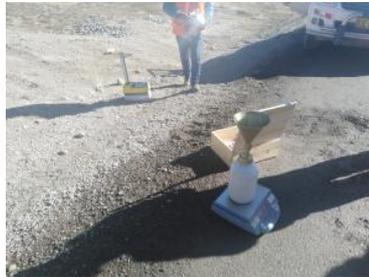
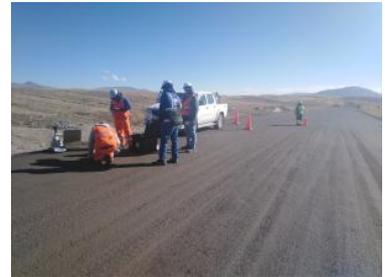
5

**CDescripcion\_\_\_\_\_:**  
 Cono de arena ubicado en la progresiva km 7+600

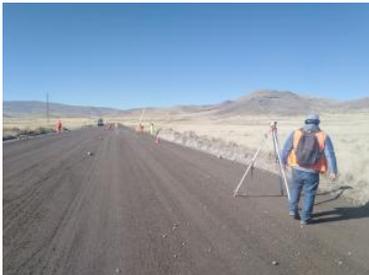
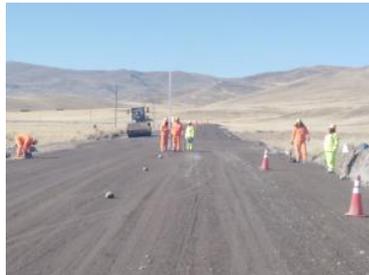
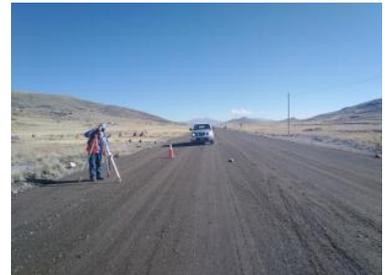
6

**CDescripcion\_\_\_\_\_:**  
 Rasante ubicado en la progresiva km 16+600

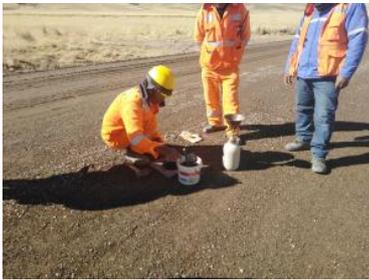
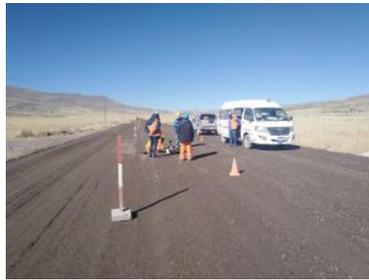
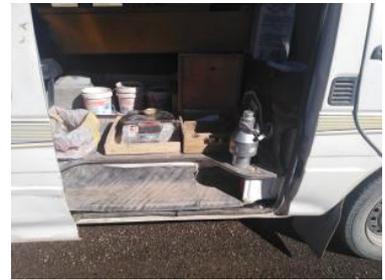
7

Cono de arena en terraplen cuarta capa ubicada en la progresiva km 21+400 el tramo en revision esta entre los km 21+320 hasta el km 21+550 lado derecho

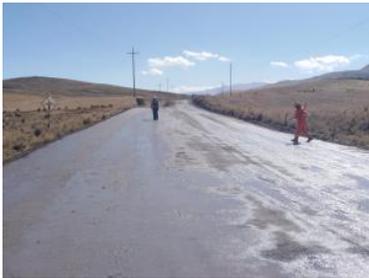
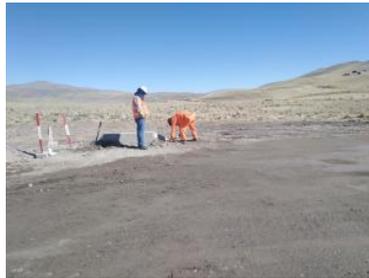
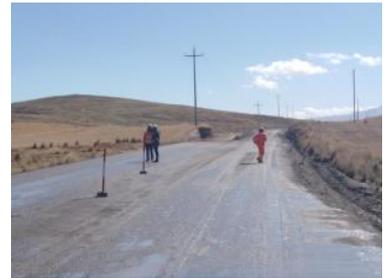
8

Relleno a - 0.30m para sub rasante - corona

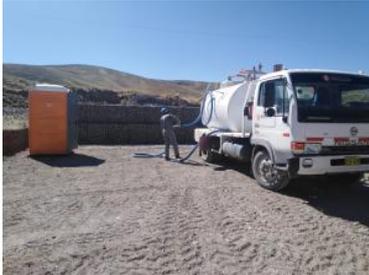
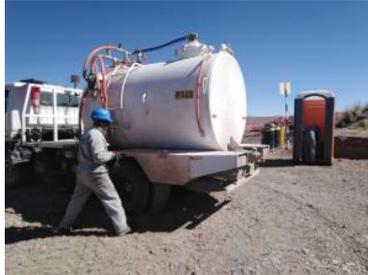
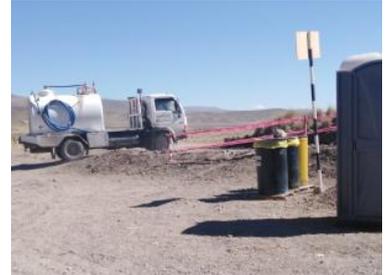
9

**CDescripcion\_\_\_\_\_:**  
Limpieza de letrinas sanitarias quimicas

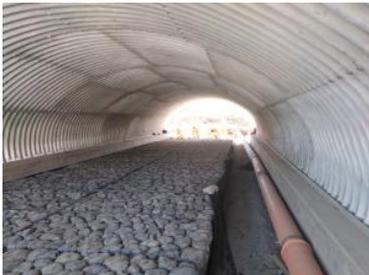
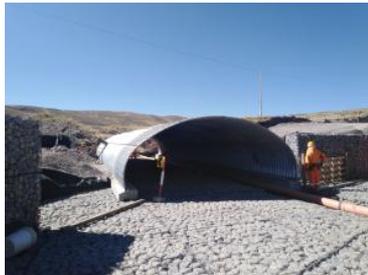
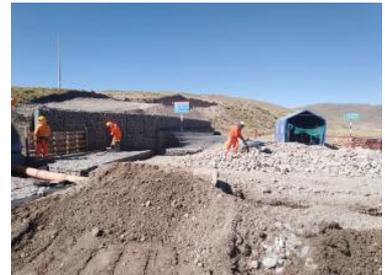
10

**CDescripcion\_\_\_\_\_:**  
Alcantarilla tipo arco ubicado en la progresiva km 36+721

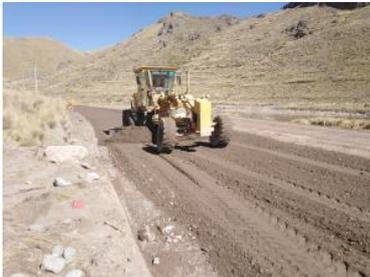
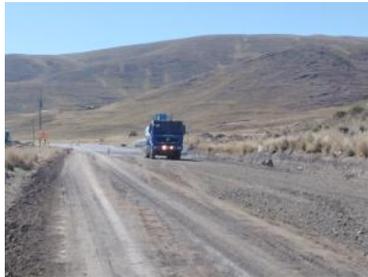
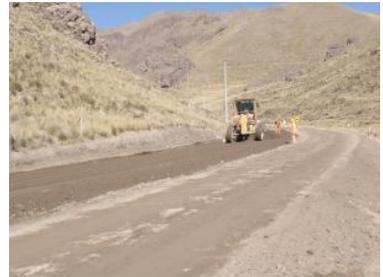
11

**CDescripcion** \_\_\_\_\_:  
Extendido de material de relleno ubicado en la progresiva km 39+470

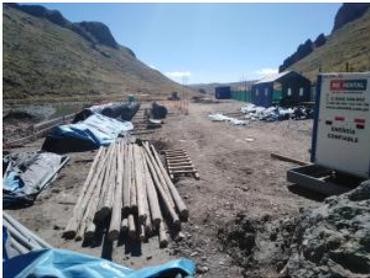
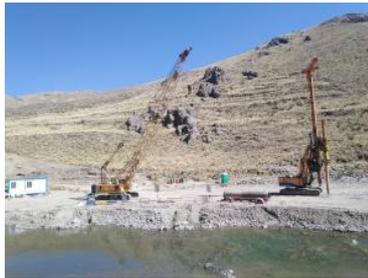
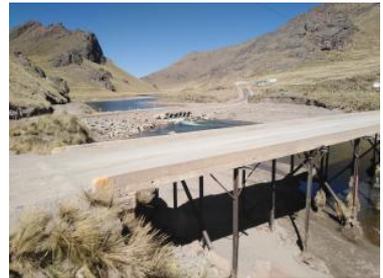
12

**CDescripcion** \_\_\_\_\_:  
Perforación de pilotes paralizado por falta de camisetas, ubicado en la progresiva km 40+050

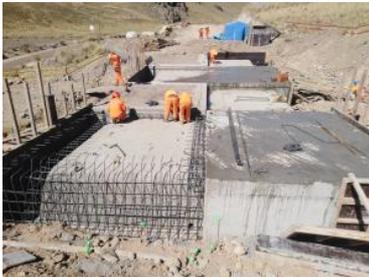
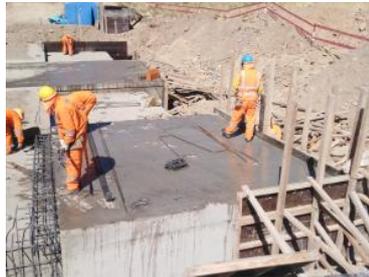
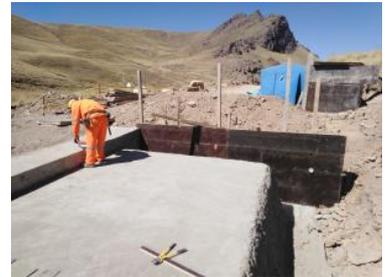
13

**CDescripcion\_\_\_\_\_:**  
Armado de acero en uñas ubicado en la progresiva km 39+470

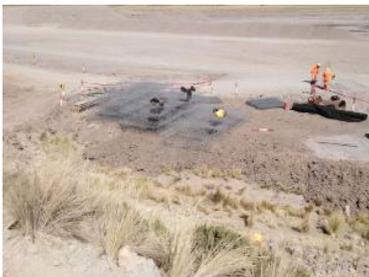
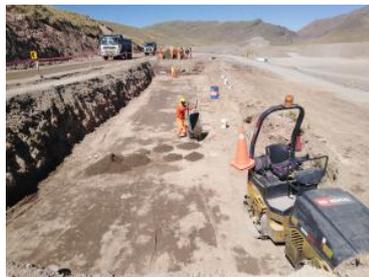
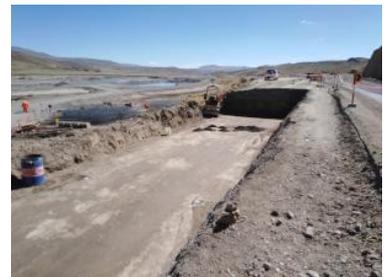
14

**CDescripcion\_\_\_\_\_:**  
Muro de suelo reforzado ubicado entre las progresivas km 37+183 hasta el km 37+221

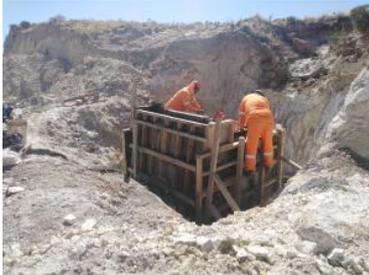
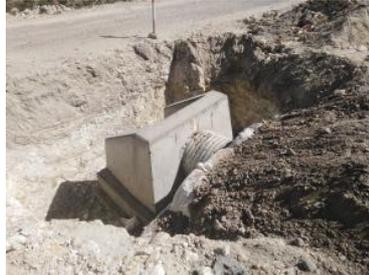
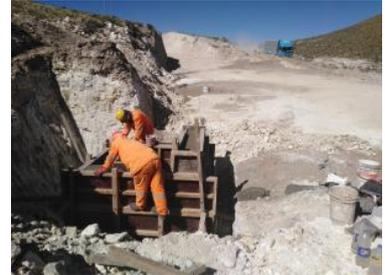
15

Alcantarilla TMC 36 ubicado progresiva 66+550, acabados de caja de recolección

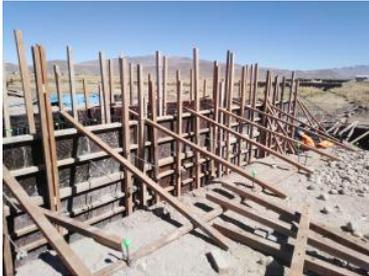
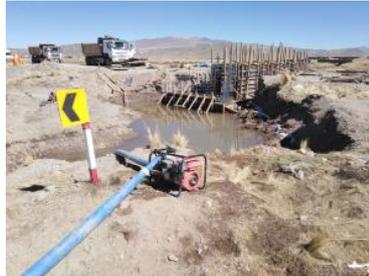
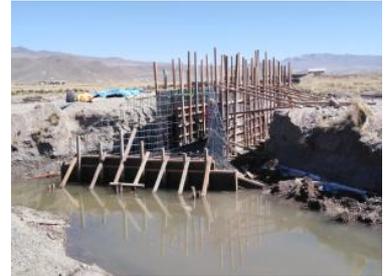
16

Alcantarilla tipo MCA de. Ubicado en la progresiva km 58+202, armado de acero de losa de fondo y muros de elevacion y encofrado
