BITACORA ELECTRÓNICA DE OBRA

REGISTRO DE LA BITACORA Y FOTO DEL CUADERNO DE OBRA

Confirma Bitacora: Si	Nro Informe: 119	Fecha Informe: 10-06-2019	Nombre De La Obra: Construccion y Mejoramiento de la Carretera llave-Mazocruz	Personal Encargado: CUTIPA MONZON NESTOR ARNULFO
---------------------------------	----------------------------	-------------------------------------	---	---

REPORTE DEL 10 DE JUNIO DEL 2019

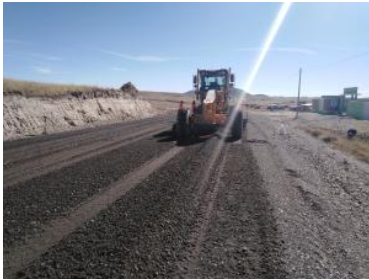
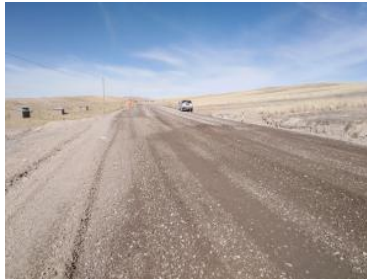
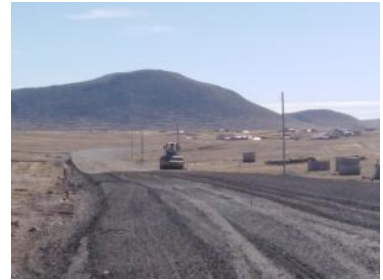
1

CDescripcion_____:
 Extendido y compactado de material proveniente de chancadora, ubicado en la progresiva km 5+850

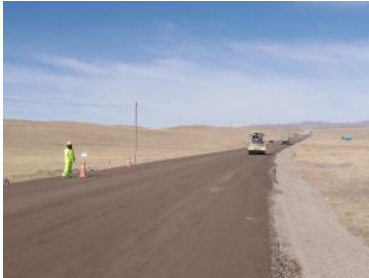
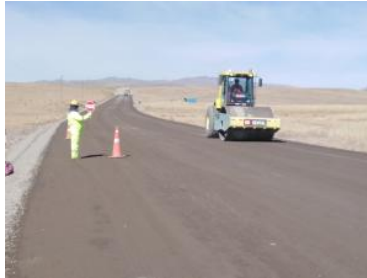
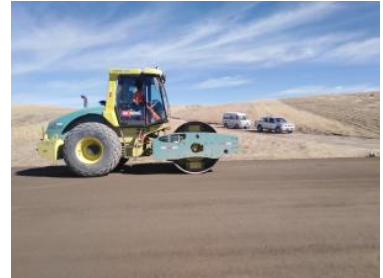
2

CDescripcion_____:
 Compactado de base en la progresiva km 6+720

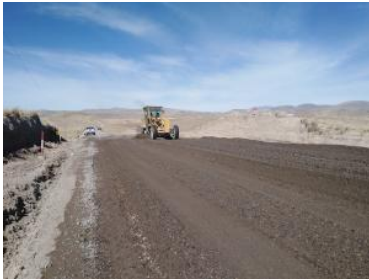
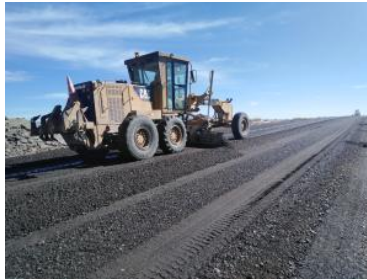
3

CDescripcion_____:
 Riego y extendido de material para sub base de 0.15m ubicado en la progresiva km 8+500

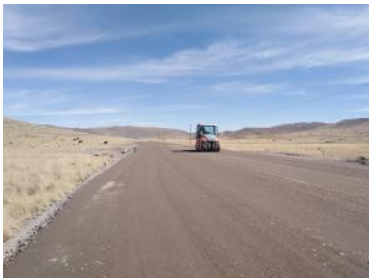
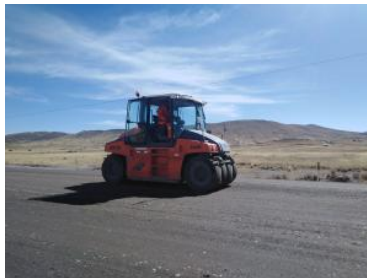
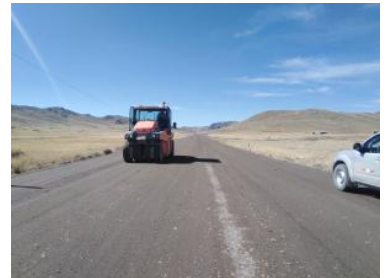
4

CDescripcion_____:
 Compactado con rodillo neumático de sub base granular ubicado en la progresiva km 20+110

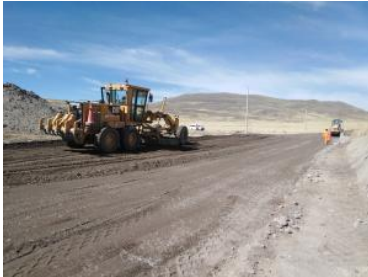
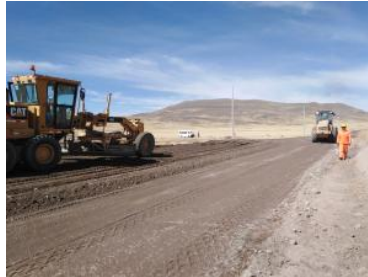
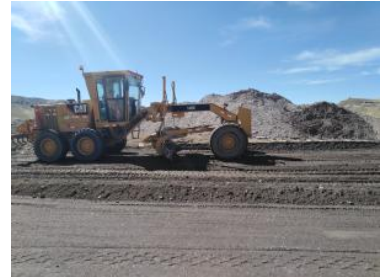
5

CDescripcion_____:
Base terraplen ubicado entre las progresivas km 21+200 hasta km 21+300

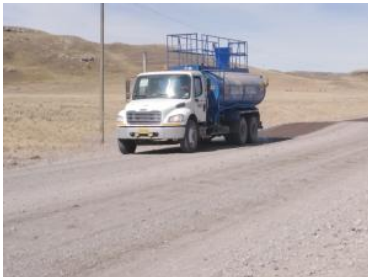
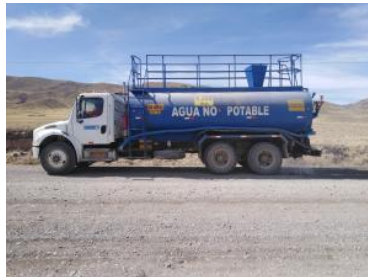
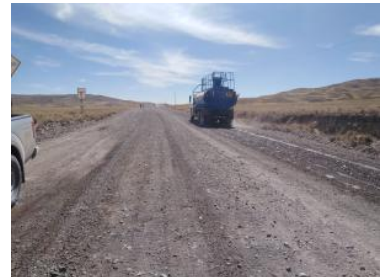
6

CDescripcion_____:
Riego en el Km 28+810 con cisterna, para evitar el polvo re suspendido

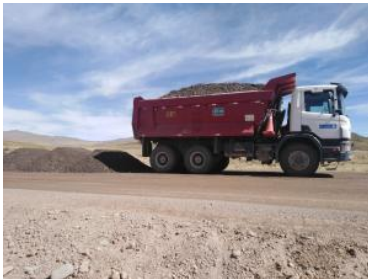
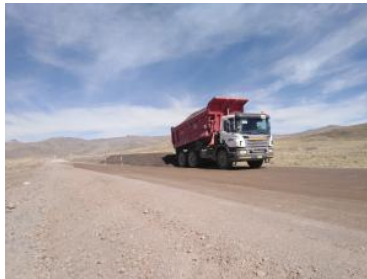
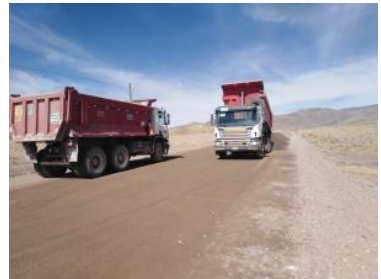
7

CDescripcion_____:
 Material de corona entre las progresivas km 30+040 hasta el km 30+260

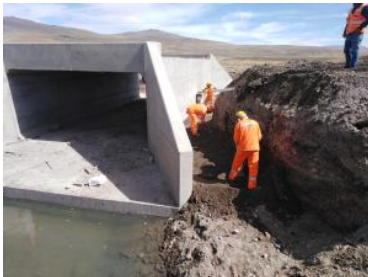
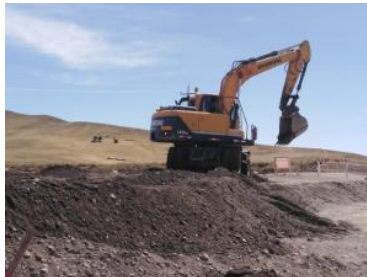
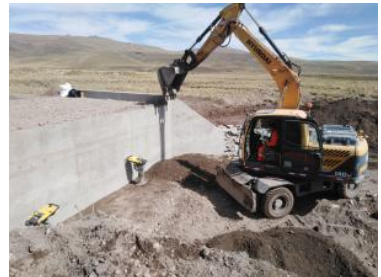
8

CDescripcion_____:
 Alcantarilla tipo MCA 2.5x5 ubicado en la progresiva 31+562 relleno estructural

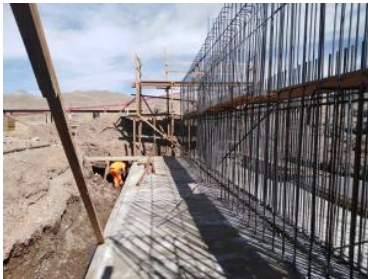
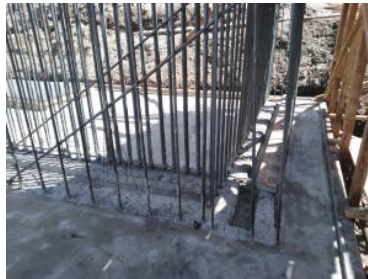
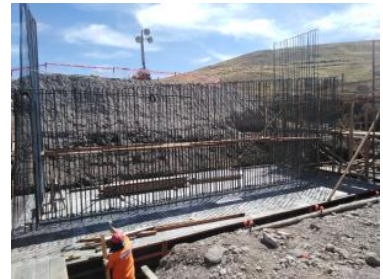
9

Estribo derecho km 33+700

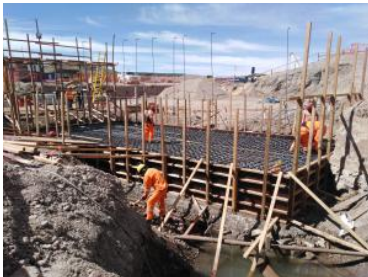
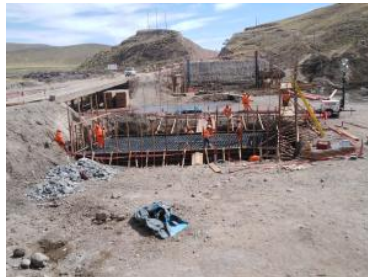
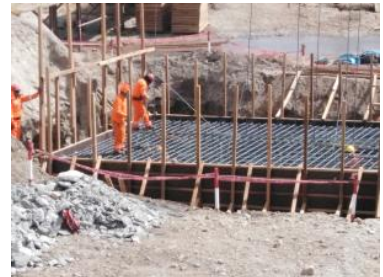
10

Estribo izquierdo armado de acero zapata ubicado en la progresiva km 33+700

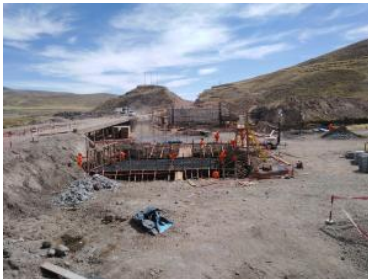
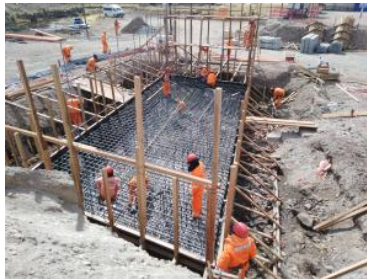
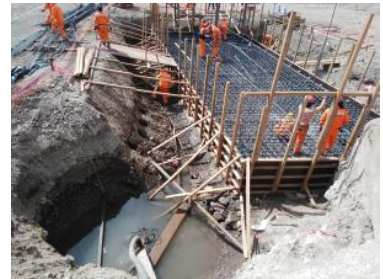
11

CDescripcion_____:
Armado de acero estribo lado izquierdo

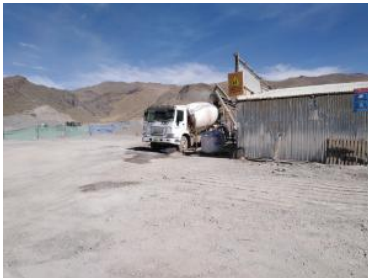
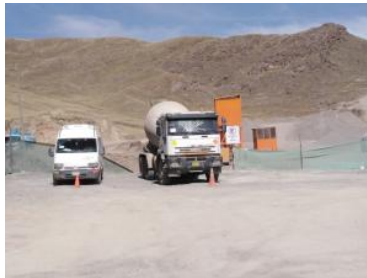
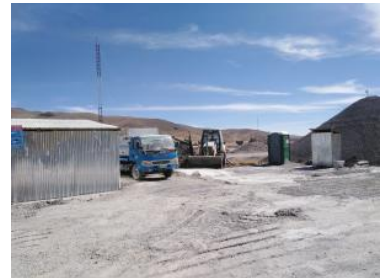
12

CDescripcion_____:
Ubicado en la progresiva km 38+350, concreto f'c = 140 kg/cm2 para solado de estribo margen izquierdo del puente Chillihua

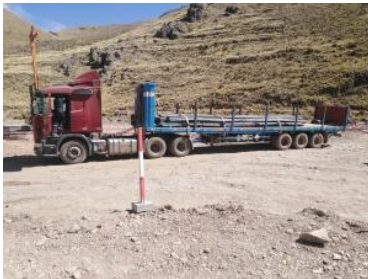
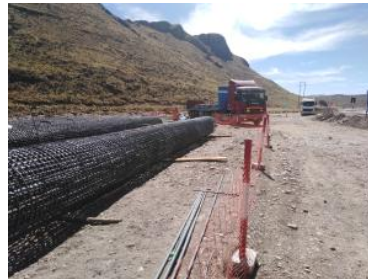
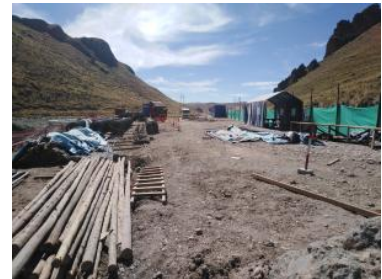
13

Acarreo de material acero de refuerzo ubicado en la progresiva km 40+050

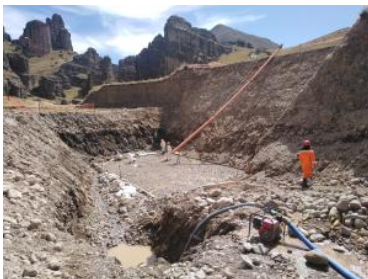
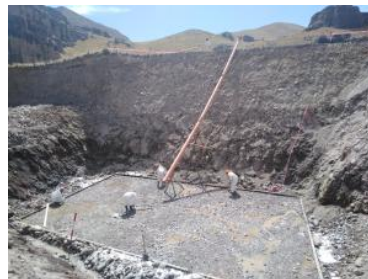
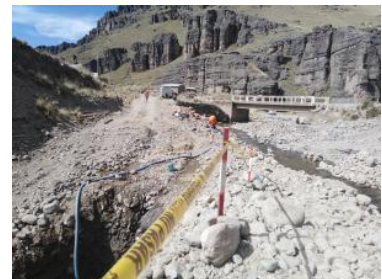
14

Encofrado para el vaciado de solado ubicado en la progresiva km 46+929

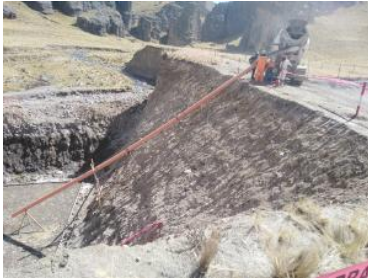
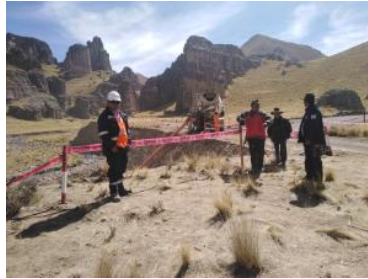
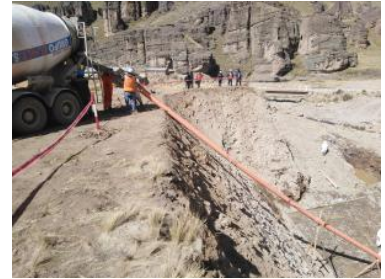
15

Vaceado solado estribo izquierdo ubicado en la progresiva km 46+929

Presencia de autoridades locales para garantizar la no agresión de la familia de la sra Yolanda y esposo.

Jorge Mamani de relaciones comunitarias del Contratista San Jose
