## BITACORA ELECTRÓNICA DE OBRA

### REGISTRO DE LA BITACORA Y FOTO DEL CUADERNO DE OBRA

Confir ma Bitaco ra:	Nro Infor me:  Infor me N <sup>o</sup> 10	Fecha Informe: 07-06-2019	Nombre De La Obra: Carretera Oyon- Ambo, Tramo II: Dv. Cerro de Pasco- Dv. Chacayan	Personal Encargado: OMAR LENIN CUESTAS HUALLPA
-------------------------------	--	------------------------------	--	--

Verificación de la Calicata N° 03 - Construcción del Grifo - Construcción del Campamento y Ambientes para Laboratorios - Laboratorio de Suelos de la Supervisión - Reunion de Coordinación con los Especialistas de Supervisión Provias Lima

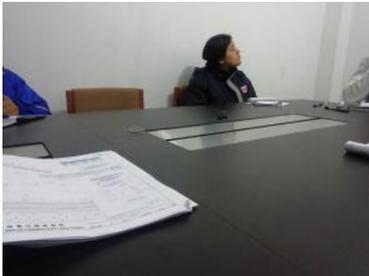
**Foto1:**

Reunion de Coordinacion con los especialistas de Supervisión Provias Lima

(Km 214+00) La reunión de coordinación tuvo como lugar as oficinas de supervisión La reunión tuvo como objetivo la de recibir la orientación de los especialistas en temas de Seguridad y Ambiental. Los especialistas estuvieron contentos con las mejoras en el tema ambiental y Seguridad, aun así se nos recomendó mejorar en algunos aspectos dejando unos un informe con unos hallazgos.

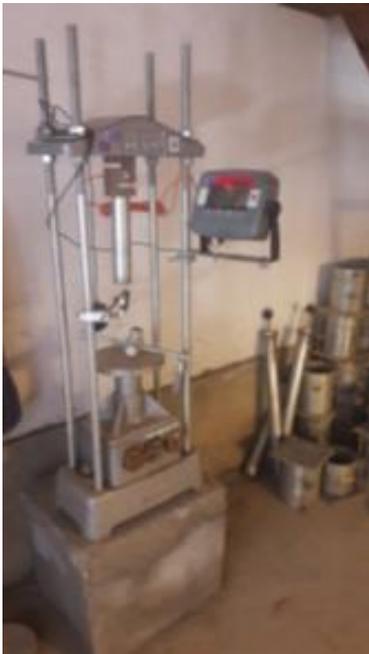
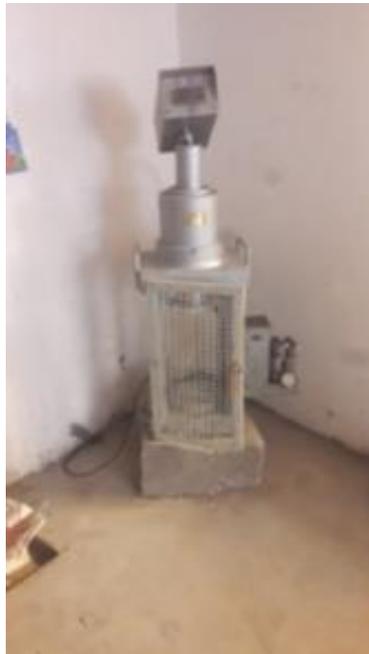
Laboratorio de Suelos de la Supervisión

(Km 214+00) Se tiene los instrumentos y Equipos de Laboratorio, segun requerimiento y propuesto por la supervisión

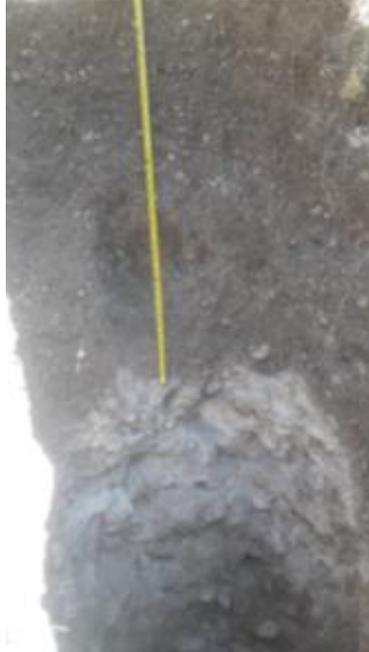
**Foto2:**

Verificación de la Calicata N° 03

(Km 208+00) La supervisión realiza la verificación de las calicatas realizadas por el contratista, se tiene que el contratista tomó una muestra a 100 cm de tierra orgánica y 110cm de caliza ósea a 220cm de profundidad.

El contratista sacó una muestra encontrando caliza.

La supervisión está verificando si el material es representativo a esa profundidad y para darle mayor serenidad al estudio sacará una muestra a profundizando 3.00 metros

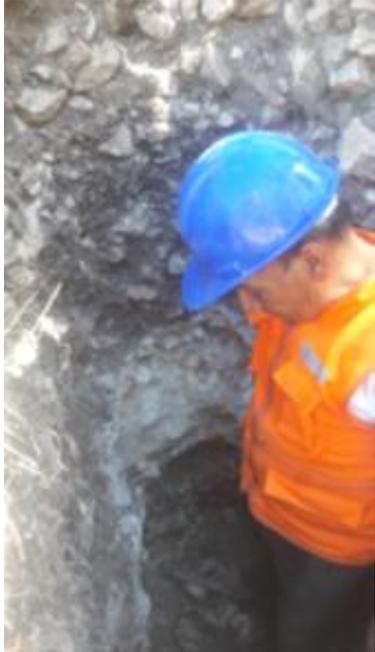
**Foto3:**

**Actividades:**  
Verificación de la Calicata N° 02

**CDescripcion\_\_\_\_\_:**  
(Km 208+00) La supervisión realiza la verificación de las calicatas realizadas por el contratista, se tiene que el contratista tomó una muestra a 40 cm de tierra orgánica y 110cm de caliza ósea a 150cm de profundidad. El contratista sacó una muestra encontrando caliza. La supervisión está verificando si el material es representativo a esa profundidad y para darle mayor serenidad al estudio sacará una muestra a profundizando 2.5 metros

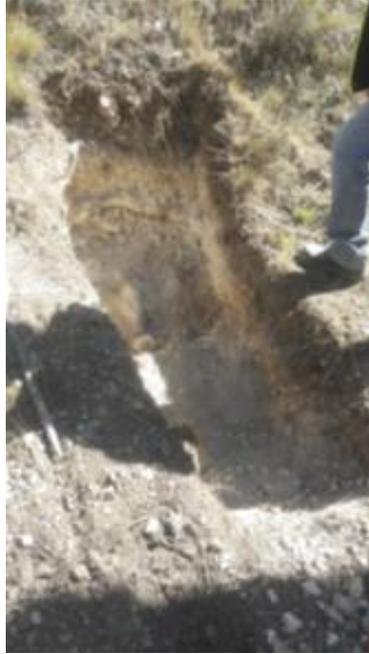
**Foto2:**

Verificación de las Calicatas realizadas por el Contratist

(Km 208+00) La supervisión realiza la verificación de las calicatas realizadas por el contratista, se tiene que el contratista tomó una muestra a 40 cm de tierra orgánica y 20cm de caliza ósea a 60cm de profundidad. El contratista sacó una muestra encontrando caliza. La supervisión está verificando si el material es representativo a esa profundidad y para darle mayor serenidad al estudio sacará una muestra a profundizando 2.5 metros

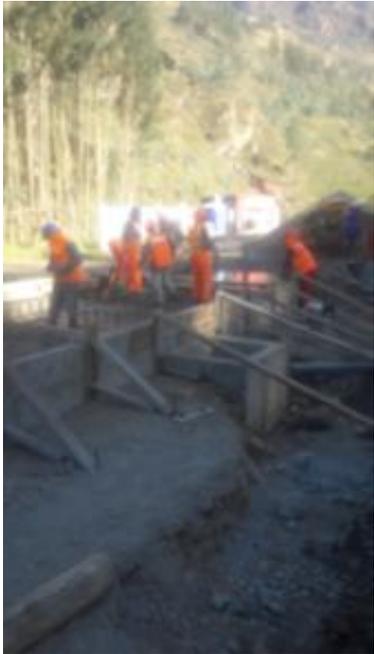
**Foto3:**

**Actividades:**  
Construcción del Grifo

**CDescripcion\_\_\_\_\_:**  
(Km 217+00) Vista fotográfica donde se puede apreciar la construcción del grifo, para abastecer a las maquinarias de la empresa contratista. Asi mismo se aprecia el vaciado de concreto en la plataforma de estacionamiento de vehículos para ser surtido con combustible
