## BITACORA ELECTRÓNICA DE OBRA

### REGISTRO DE LA BITACORA Y FOTO DEL CUADERNO DE OBRA

Confir ma Bitaco ra:	Nro Infor me:  Infor me N° 10	Fecha Informe: 07-06-2019	Nombre De La Obra: Carretera Oyon- Ambo, Tramo II: Dv. Cerro de Pasco- Dv. Chacayan	Personal Encargado: OMAR LENIN CUESTAS HUALLPA
-------------------------------	--	------------------------------	--	--

Verificación de la Calicata N° 03 - Construcción del Grifo - Construcción del Campamento y Ambientes para Laboratorios - Laboratorio de Suelos de la Supervisión - Reunion de Coordinación con los Especialistas de Supervisión Provias Lima

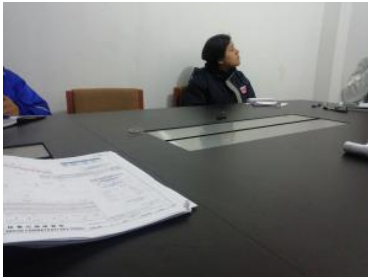
**Foto1:**

(Km 214+00) La reunión de coordinación tuvo como lugar as oficinas de supervisión La reunión tuvo como objetivo la de recibir la orientación de los especialistas en temas de Seguridad y Ambiental. Los especialistas estuvieron contentos con las mejoras en el tema ambiental y Seguridad, aun así se nos recomendó mejorar en algunos aspectos dejando unos un informe con unos hallazgos.

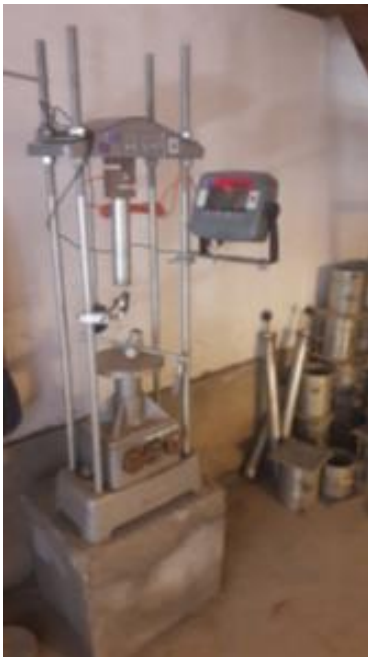
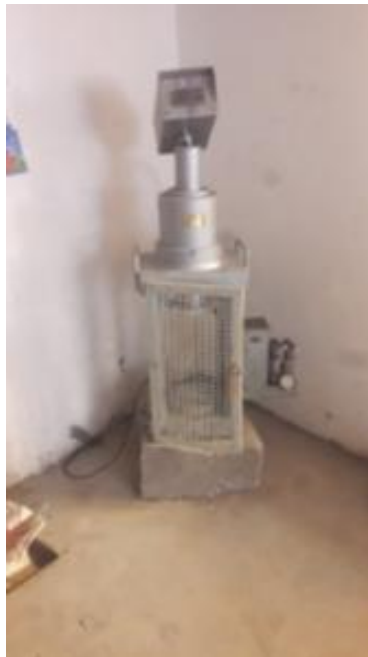
(Km 214+00) Se tiene los instrumentos y Equipos de Laboratorio, segun requerimiento y propuesto por la supervisión

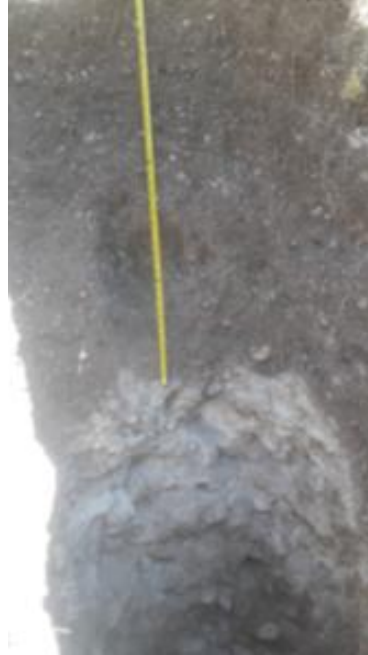
**Foto2:**

(Km 208+00) La supervisión realiza la verificación de las calicatas realizadas por el contratista, se tiene que el contratista tomó una muestra a 100 cm de tierra orgánica y 110cm de caliza ósea a 220cm de profundidad.

El contratista sacó una muestra encontrando caliza.

La supervisión está verificando si el material es representativo a esa profundidad y para darle mayor serenidad al estudio sacará una muestra a profundizando 3.00 metros

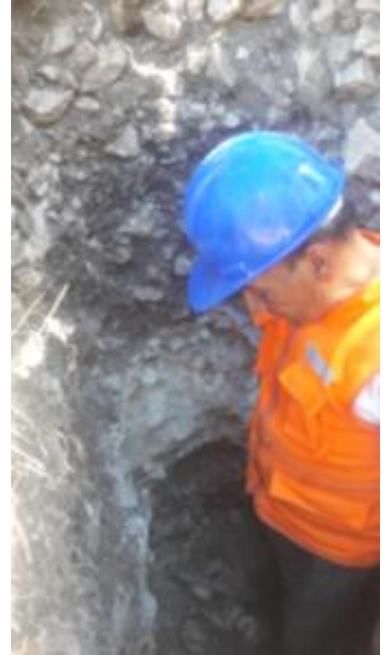
**Foto3:**

(Km 208+00) La supervisión realiza la verificación de las calicatas realizadas por el contratista, se tiene que el contratista tomó una muestra a 40 cm de tierra orgánica y 110cm de caliza ósea a 150cm de profundidad.

El contratista sacó una muestra encontrando caliza.

La supervisión está verificando si el material es representativo a esa profundidad y para darle mayor serenidad al estudio sacará una muestra a profundizando 2.5 metros

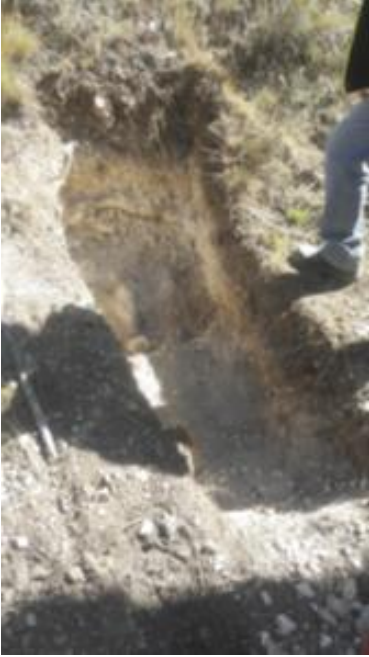
**Foto2:**

**CDescripcion\_\_\_\_\_:**  
(Km 208+00) La supervisión realiza la verificación de las calicatas realizadas por el contratista, se tiene que el contratista tomó una muestra a 40 cm de tierra orgánica y 20cm de caliza ósea a 60cm de profundidad. El contratista sacó una muestra encontrando caliza. La supervisión está verificando si el material es representativo a esa profundidad y para darle mayor serenidad al estudio sacará una muestra a profundizando 2.5 metros

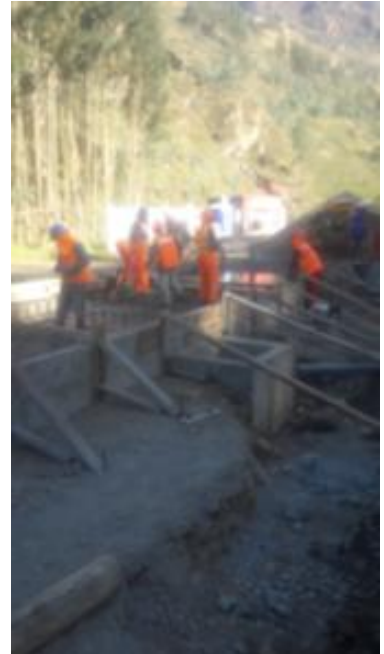
**Foto3:**

(Km 217+00) Vista fotográfica donde se puede apreciar la construcción del grifo, para abastecer a las maquinarias de la empresa contratista.

Asi mismo se aprecia el vaciado de concreto en la plataforma de estacionamiento de vehículos para ser surtido con combustible

Se recomienda a la supervisión hacer cumplir al contratista sobre los hallazgos del especialista en Seguridad.  
Se encomienda a la supervisión verificar las dosificaciones en concreto para la construcción del grifo  
Se recomienda a la supervisión verificar los trabajos en tabiquería en la construcción del campamento
