## BITACORA ELECTRÓNICA DE OBRA

Confir ma Bitaco ra:	Nro Infor me:  Infor me N° 11	Fecha Informe: 08-06-2019	Nombre De La Obra: Carretera Oyon- Ambo, Tramo II: Dv. Cerro de Pasco- Dv. Chacayan	Personal Encargado: OMAR LENIN CUESTAS HUALLPA
-------------------------------	--	------------------------------	--	--

Toma de Muestras - Construcción del Grifo

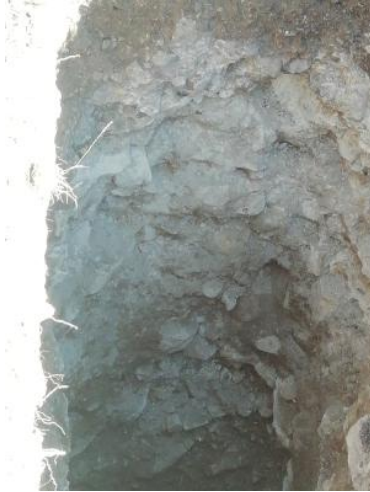
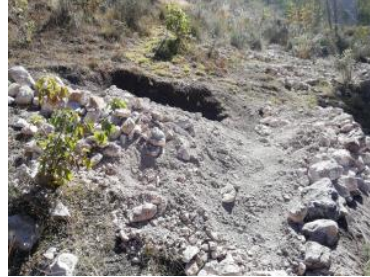
(Km 208+00) La supervisión realiza la verificación de las calicatas realizadas por el contratista.

El contratista sacó una muestra encontrando caliza hasta una profundidad de 2.20 metros .

La supervisión está verificando si el material es representativo a esa profundidad y para darle mayor serenidad al estudio sacará una muestra a profundizando 3.00 metros
