## BITACORA ELECTRÓNICA DE OBRA

### REGISTRO DE LA BITACORA Y FOTO DEL CUADERNO DE OBRA

Confir ma Bitaco ra:	Nro Infor me:  Infor me N <sup>o</sup> 11	Fecha Informe: 08-06-2019	Nombre De La Obra: Carretera Oyon- Ambo, Tramo II: Dv. Cerro de Pasco- Dv. Chacayan	Personal Encargado: OMAR LENIN CUESTAS HUALLPA
-------------------------------	--	------------------------------	--	--

Toma de Muestras - Construcción del Grifo

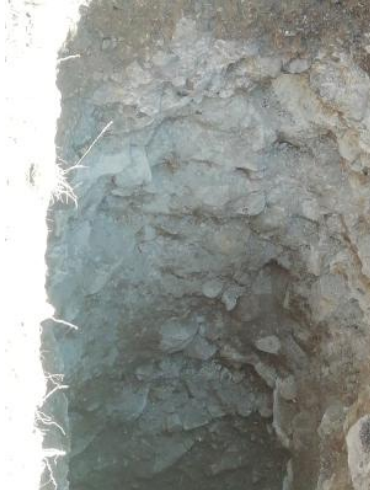
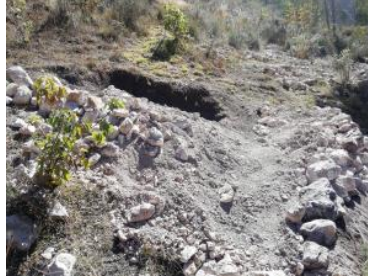
1

(Km 208+00) La supervisión realiza la verificación de las calicatas realizadas por el contratista.

El contratista sacó una muestra encontrando caliza hasta una profundidad de 2.20 metros .

La supervisión está verificando si el material es representativo a esa profundidad y para darle mayor serenidad al estudio sacará una muestra a profundizando 3.00 metros

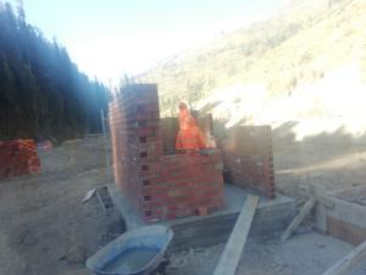
2

**CDescripcion\_\_\_\_\_:**  
(Km 217+00) Vista fotográfica donde se puede apreciar la construcción del grifo, para abastecer a las maquinarias de la empresa contratista. Así mismo se aprecia el vaciado de concreto en la plataforma de estacionamiento de vehículos para ser surtido con combustible
