BITACORA ELECTRÓNICA DE OBRA

REGISTRO DE LA BITACORA Y FOTO DEL CUADERNO DE OBRA

Confirma Bitacora: Si	Nro Informe: 120	Fecha Informe: 11-06-2019	Nombre De La Obra: Construcción y Mejoramiento de la Carretera Ilave-Mazocruz	Personal Encargado: CUTIPA MONZON NESTOR ARNULFO
---------------------------------	----------------------------	-------------------------------------	---	---

REPORTE DEL 11 DE JUNIO DEL 2019

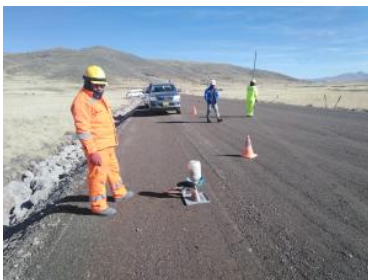
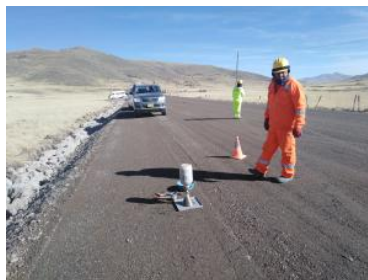
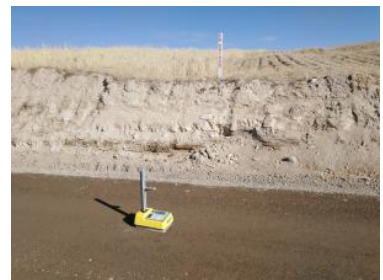
1

Actividades:
 Densidad de campo

CDescripcion_____:
 Cono de arena y densimetro nuclear en sub base ubicado en la progresiva km 17+320

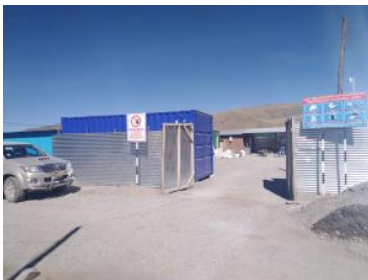
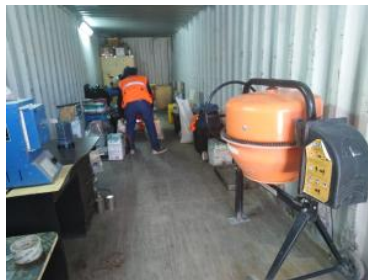
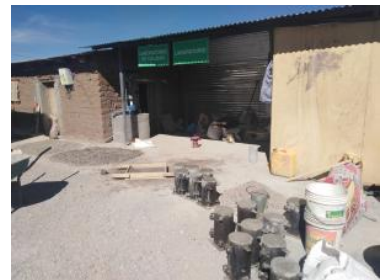
2

Actividades:
 Laboratorio

CDescripcion_____:
 Ubicado en el Distrito de Yarihuani, diseño de mezclas

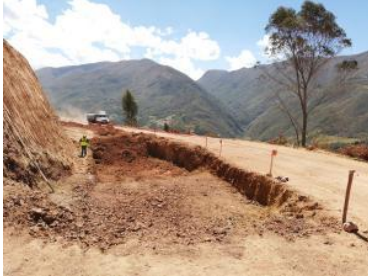
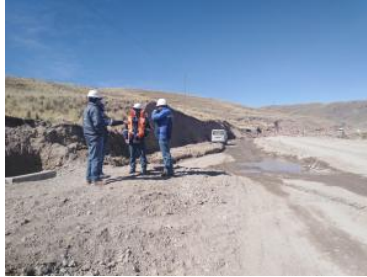
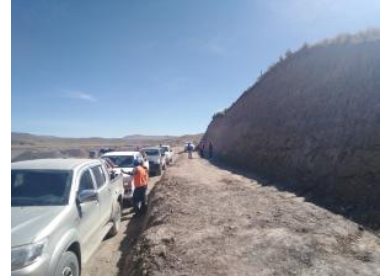
3

Actividades:
Sub drenes

Ubicación progresiva km 37+500

El tema que plantea el Ing Carrasco es que debe ejecutarse los sub drenes antes que el terraplén, ya que el agua esta fluyendo en buena cantidad como se aprecia en las fotografías y no permitiría que se establezca el terraplén.

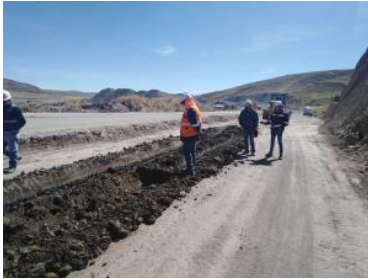
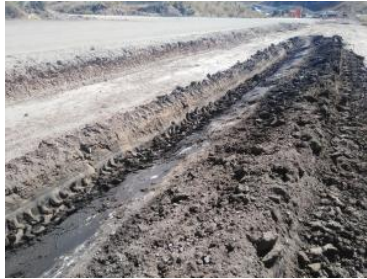
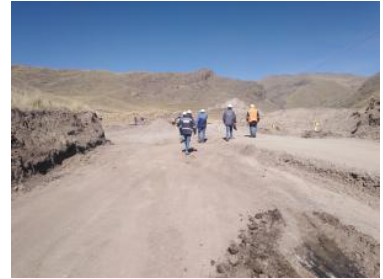
4

Como se observa en las fotografías progresiva km 38+680, se ve que el terreno de fundación sufrió agrietamientos, por lo que se debe aprobar mejoramientos en este tramo (no contractual)

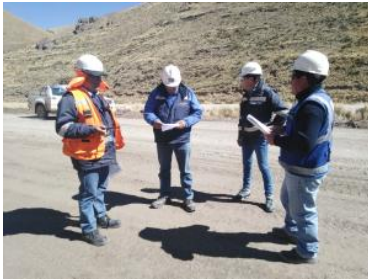
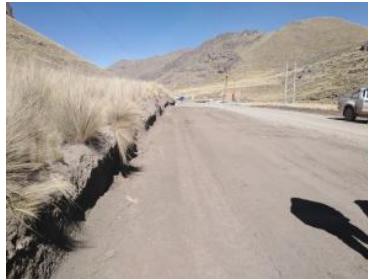
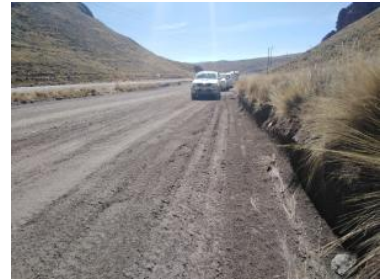
6

No contractual ubicado en la progresiva km 39+840, igual el Ing. Carrasco y el Ing. Gorky evalúan la necesidad de adicionales en mejoramiento del terreno de fundación.

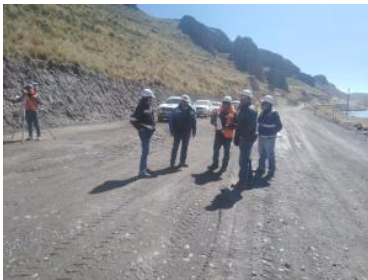
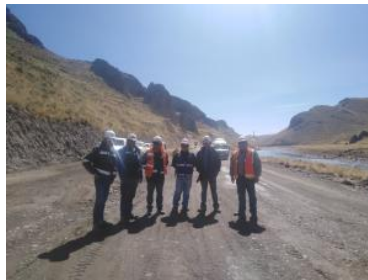
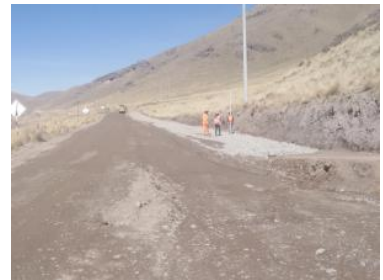
7

En esta zona se tiene mejoramiento contractual en la progresiva km 41+150, pero en zonas adyacentes también se necesita mejoramiento del terreno de fundación por lo que se evaluara con los ensayos correspondientes para considerarlo como adicionales

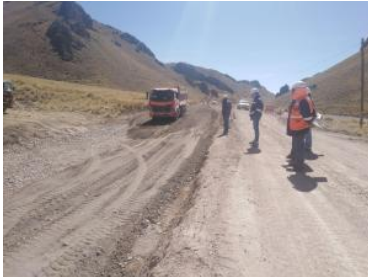
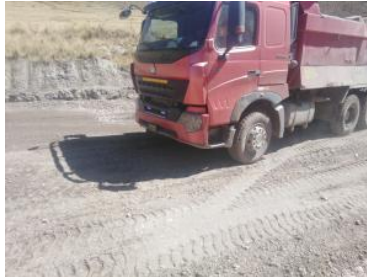
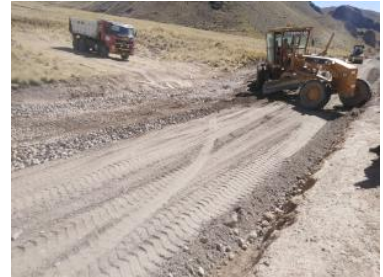
8

Actividades:
 Sub drenes y mejoramiento en evaluación

CDescripcion_____:
 ubicación en la progresiva km 41+680

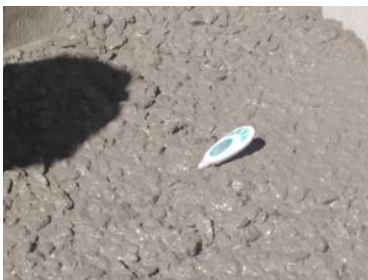
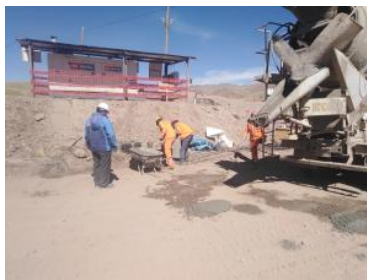
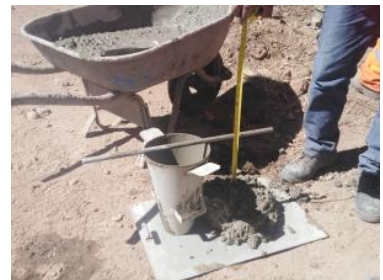
9

Actividades:
 Puente Llinqui (L = 36.30 m)
 Ubicación en la progresiva km 33+700

CDescripcion_____:
 Vaceado zapata estribo izquierdo, concreto f'c = 280 kg/cm2, slump test 7" y temperatura 19.6° C

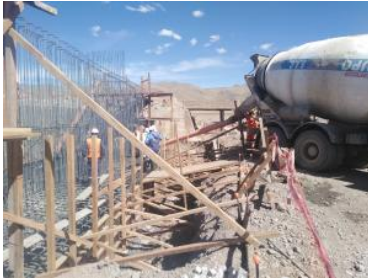
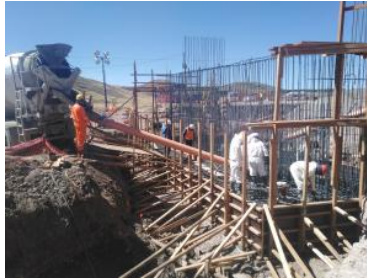
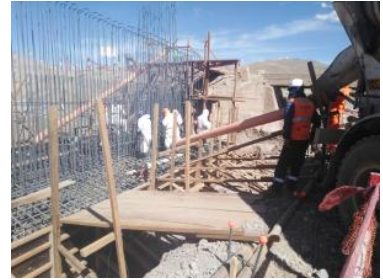
10

Actividades:
 Puente Llinqui (L = 36.30)
 ubicado en la progresiva km 33+700

CDescripcion_____:
 Vaceado zapata estribo izquierdo, concreto f'c = 280 kg/cm2, volumen aprox. de 100 m3

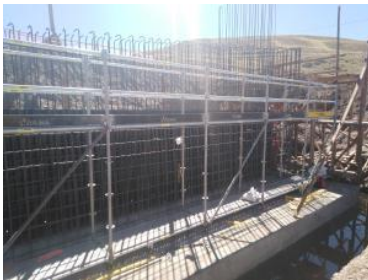
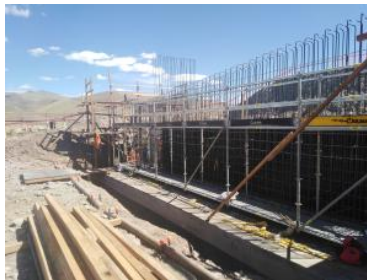
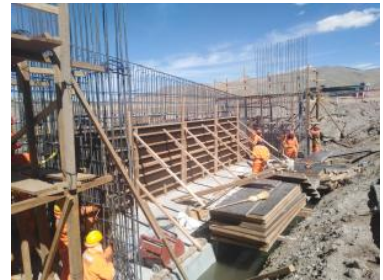
11

Actividades:
 Puente Llinqui

CDescripcion_____:
 Estribo derecho, encofrado de cuerpo

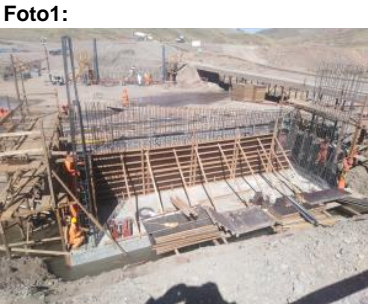
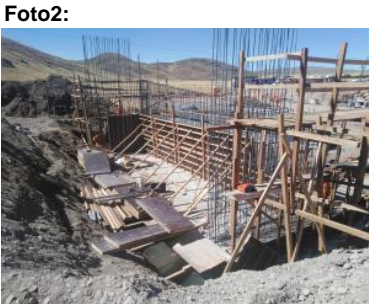
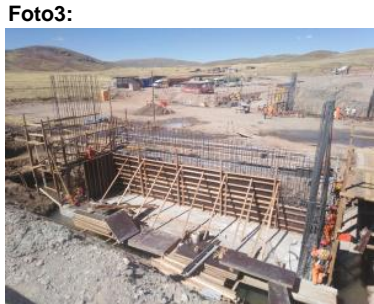
12

Actividades:
Puente Llinqui

CDescripcion_____:
Estribo derecho, encofrado de cuerpo de estribo
