BITACORA ELECTRÓNICA DE OBRA

REGISTRO DE LA BITACORA Y FOTO DEL CUADERNO DE OBRA

Confirma Bitacora: Si	Nro Informe: 112	Fecha Informe: 10-06-2019	Nombre De La Obra: Carretera Juanjui-Tocache, tramo Pizana - La Polvora - Pizarron - Perlamayo - Campanilla	Personal Encargado: BORIS WALTER AYLLÓN CARCELÉN
---------------------------------	----------------------------	-------------------------------------	--	---

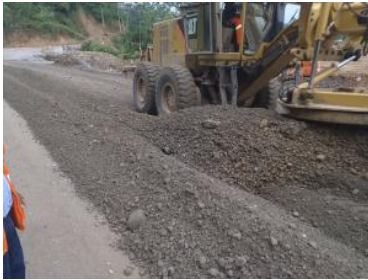
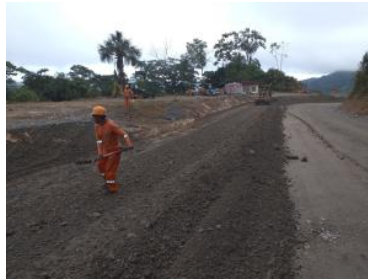
1

Actividades:
Visita de seguimiento en campo: conformación de terraplén

CDescripcion_____:
En las progresivas 38+200 a 38+440 se esta conformando el terraplén haciendo uso de una motoniveladora

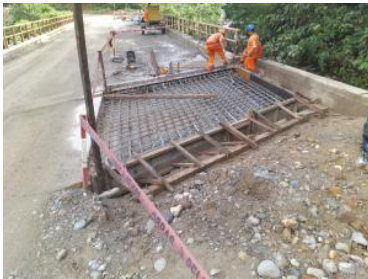
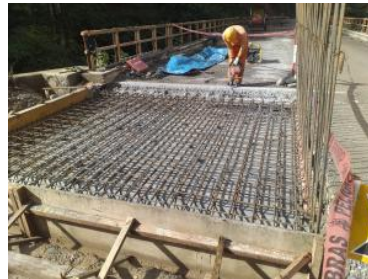
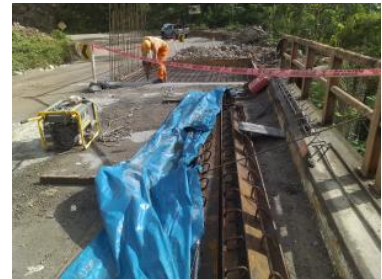
2

Visita de seguimiento en campo: Junta de dilatación (demolición)

En la progresiva Km. 39+946,9 en la entrada y progresiva Km. 39+975 en la salida del puente Pulcachi II se realiza la demolición de la junta de dilatación existente y la colocación de una junta metálica de dilatación nueva y la colocación de refuerzo metálico para la construcción de las losas de aproximación.

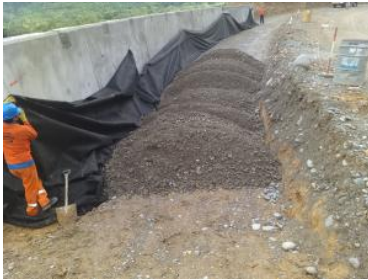
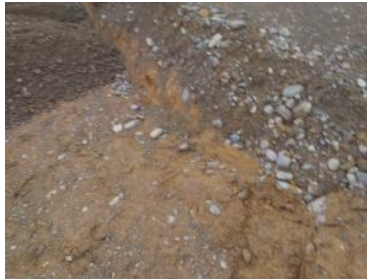
3

Actividades:
Visita de seguimiento en campo: Colocación de filtro en área de geotextil

CDescripcion_____:
En la progresiva Km. 38+460 se esta realizando la colocación de material de filtro (piedras chancadas) dentro del geotextil para la protección de los muros

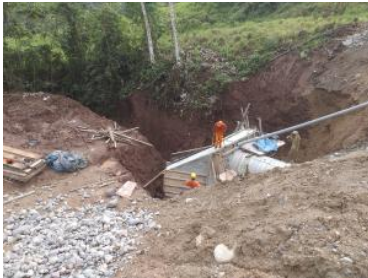
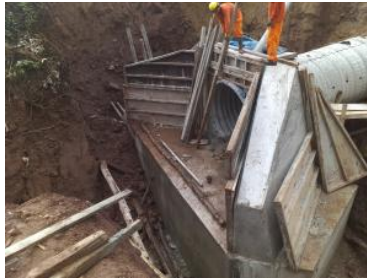
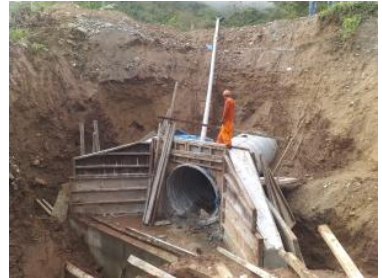
4

Actividades:
Visita de seguimiento en campo: Cabezal de concreto construido

CDescripcion_____:
En la progresiva Km. 38+670 se ha terminado la construcción del cabezal de concreto en el margen izquierdo de la via (salida)

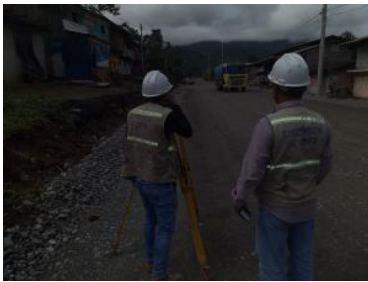
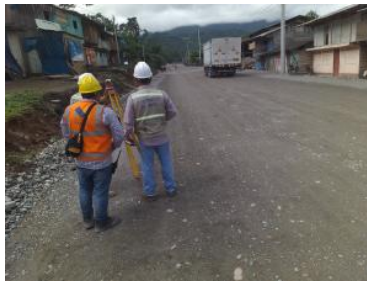
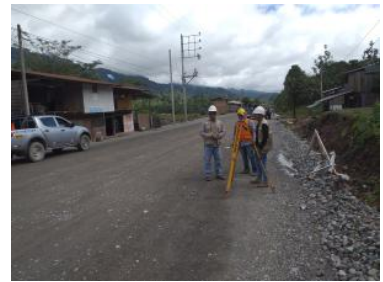
7

Actividades: Visita de seguimiento en campo: Liberación del terraplén (Nivelación)

CDescripcion_____:
En la progresiva Km. 62+110 a la 62+500 , la supervisión verifica la nivelación de las secciones a nivel de terraplén (sub-rasante) para su liberación.

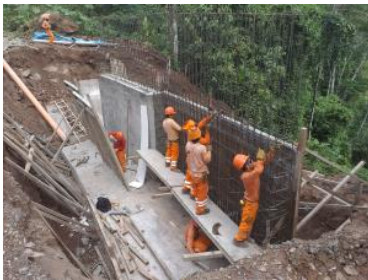
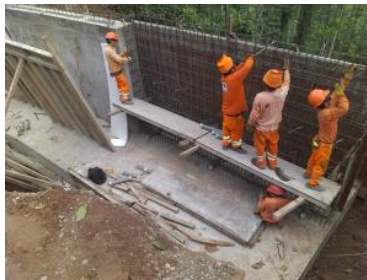
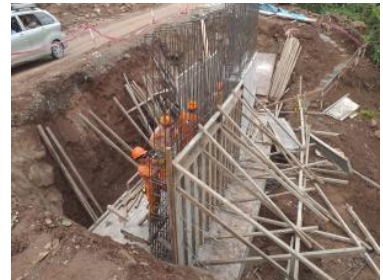
8

Actividades: Visita de seguimiento en campo: Refuerzo metálico

CDescripcion_____:
En la progresiva KM. 65+930 se esta realizando la confección del refuerzo metálico para la construcción de muro de concreto armado.

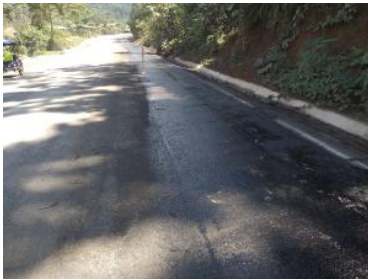
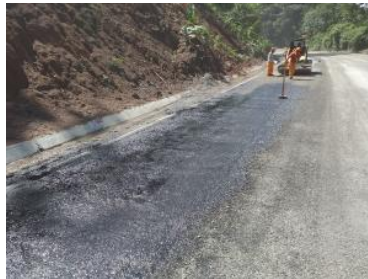
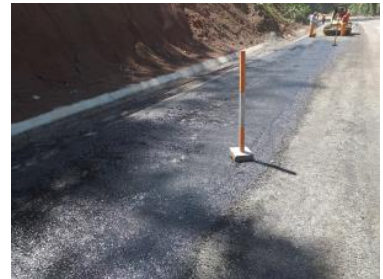
11

Visita de seguimiento en campo: Imprimación asfáltica

En la progresiva Km. 70+780 a 71+000 a se ha realizado la imprimación asfáltica

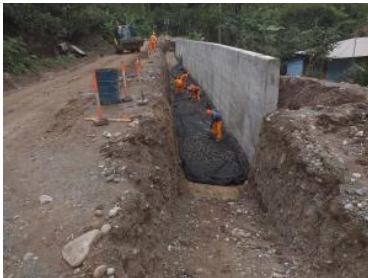
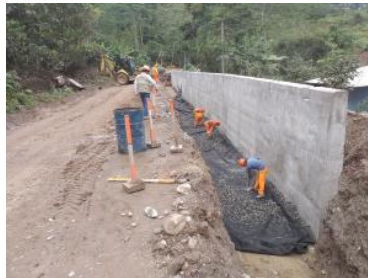
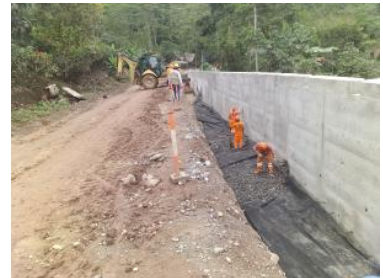
12

Visita de seguimiento en campo: Colocación de geotextil y filtro en muros

En la progresiva Km. 65+175 a 65+250 se ha colocado el geotextil y se esta colocando el material filtro (piedra chancada)
