BITACORA ELECTRÓNICA DE OBRA

Confir ma Bitaco ra: Si	Nro Inform e: 114	Fecha Informe: 10-06-2019	Nombre De La Obra: Carretera Juanjui-Tocache, tramo Pizana - La Polvora - Pizarron - Perlamayo - Campanilla	Personal Encargado: BORIS WALTER AYLLÓN CARCELÉN
---	-------------------------------------	-------------------------------------	--	---

Panel Fotográfico de la Bitacora de Obras

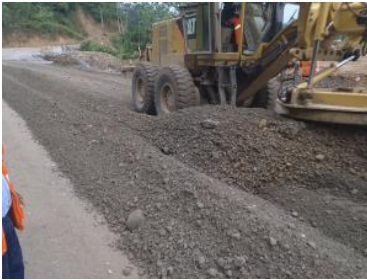
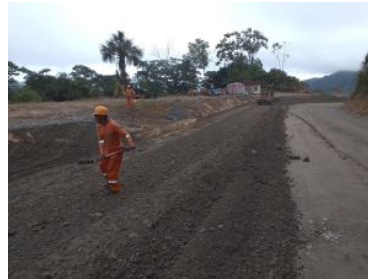
Visita de seguimiento en campo: conformación de terraplén

En las progresivas 38+200 a 38+440 se esta conformando el terraplén haciendo uso de una motoniveladora

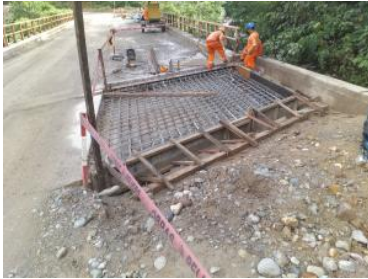
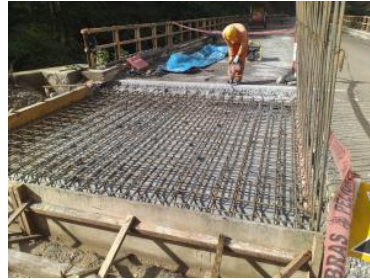
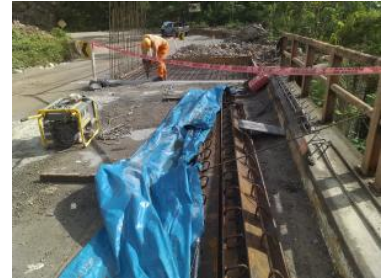
Visita de seguimiento en campo: Junta de dilatación (demolición)

En la progresiva Km. 39+946,9 en la entrada y progresiva Km. 39+975 en la salida del puente Pulcachi II se realiza la demolición de la junta de dilatación existente y la colocación de una junta metálica de dilatación nueva y la colocación de refuerzo metálico para la construcción de las losas de aproximación.

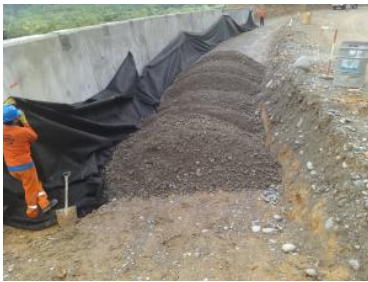
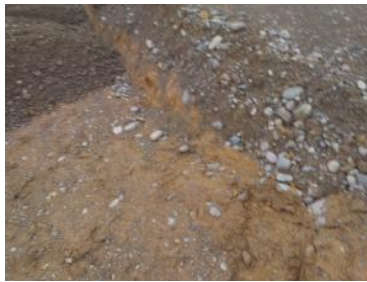
Actividades:
Visita de seguimiento en campo: Colocación de filtro en área de geotextil

CDescripcion_____:
En la progresiva Km. 38+460 se esta realizando la colocación de material de filtro (piedras chancadas) dentro del geotextil para la protección de los muros

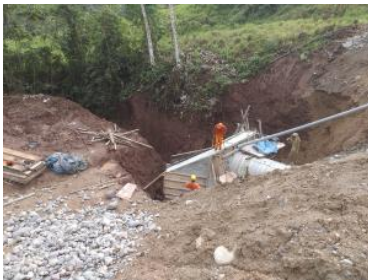
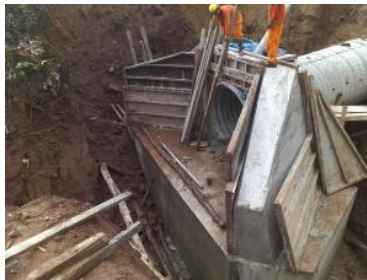
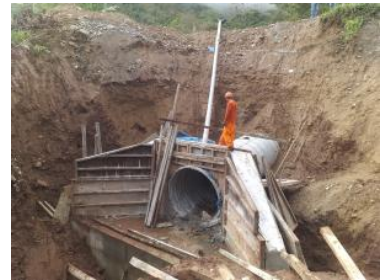
Actividades:
Visita de seguimiento en campo: Cabezal de concreto construido

CDescripcion_____:
En la progresiva Km. 38+670 se ha terminado la construcción del cabezal de concreto en el margen izquierdo de la via (salida)

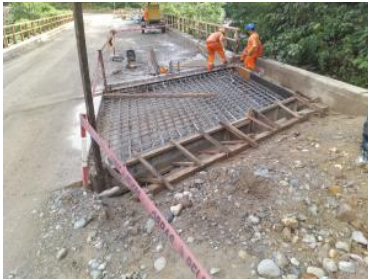
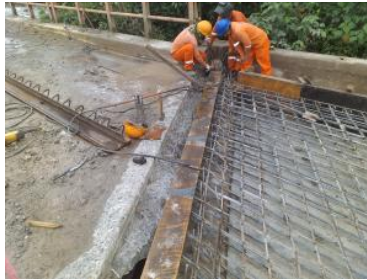
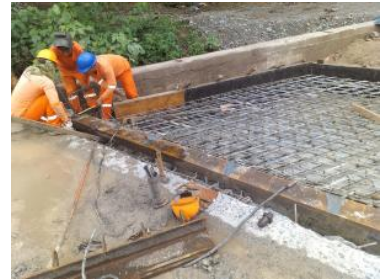
Actividades:
 Visita de seguimiento en campo: Colocación de junta de dilatación del puente pulcachi II

CDescripcion_____:
 En la progresiva Km. 38+930 se esta colocando la nueva junta metálica de dilatación del puente Pulcachi II

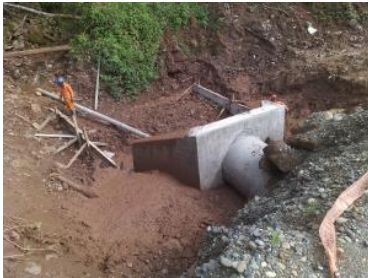
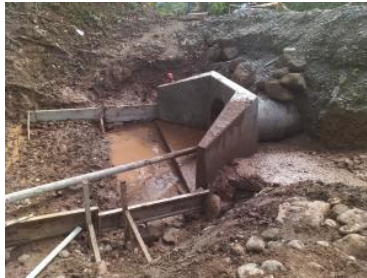
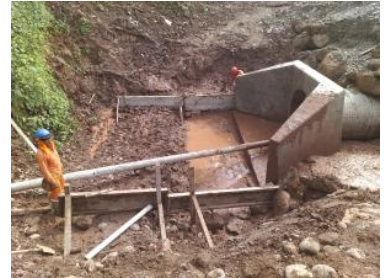
Actividades:
 Visita de seguimiento en campo: Encofrado de emboquillado

CDescripcion_____:
 En la progresiva Km. 55+772 se esta realizando el encofrado para la construcción de emboquillado de concreto y piedras.

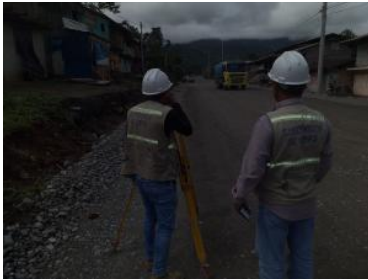
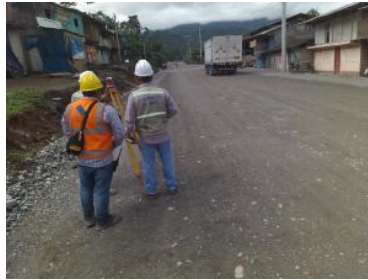
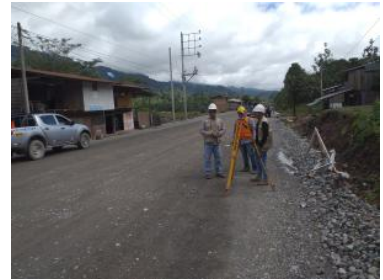
Actividades:
Visita de seguimiento en campo: Liberación del terraplén (Nivelación)

En la progresiva Km. 62+110 a la 62+500 , la supervisión verifica la nivelación de las secciones a nivel de terraplén (sub-rasante) para su liberación.

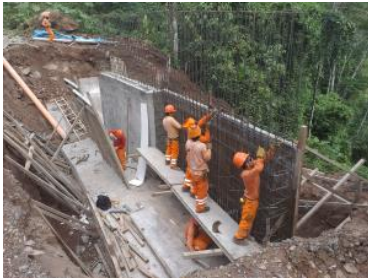
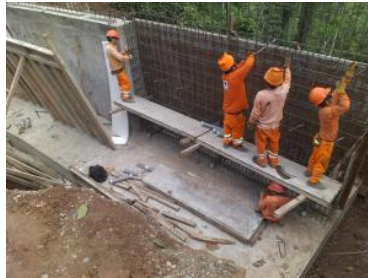
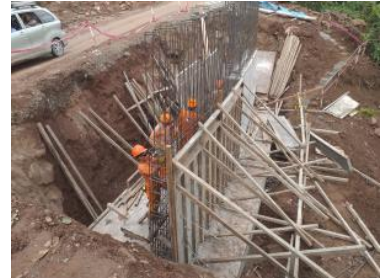
Actividades:
Visita de seguimiento en campo: Refuerzo metálico

En la progresiva KM. 65+930 se esta realizando la confección del refuerzo metálico para la construcción de muro de concreto armado.

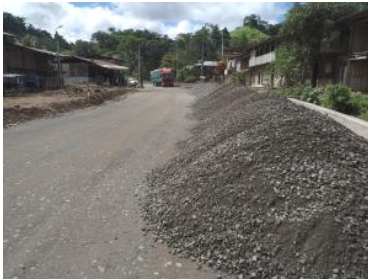
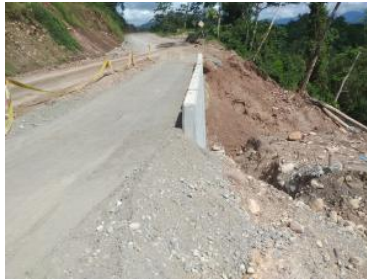
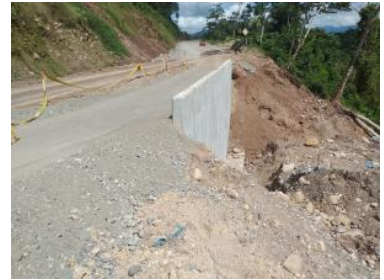
Actividades:
Visita de seguimiento en campo: Encamellonado de material

CDescripcion_____:
En la progresiva 69+000 se ha encamellonado el material granular para su extensión y conformación con motoniveladora.

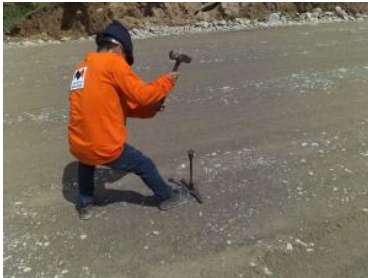
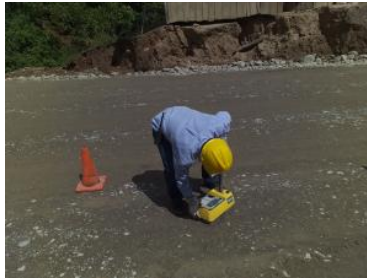
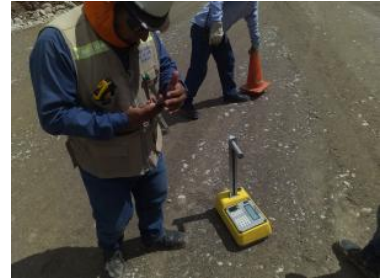
Actividades:
Visita de seguimiento en campo: Toma de densidades

CDescripcion_____:
En la progresiva Km. 69+080 se esta tomando pruebas de porcentaje de compactación del terraplén , utilizando un densímetro nuclear

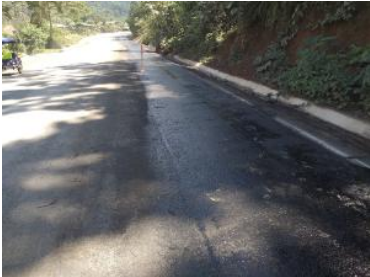
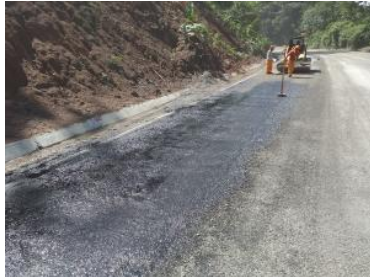
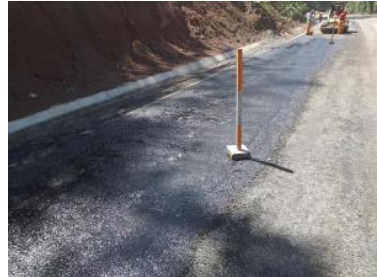
Actividades:
Visita de seguimiento en campo: Imprimación asfáltica

CDescripcion_____:
En la progresiva Km. 70+780 a 71+000 a se ha realizado la imprimación asfáltica

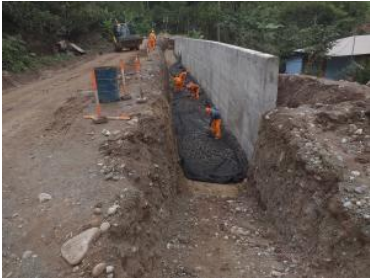
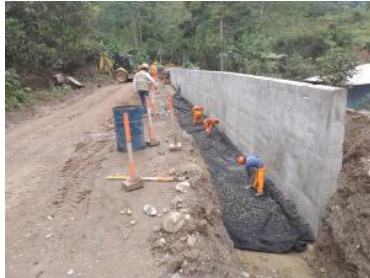
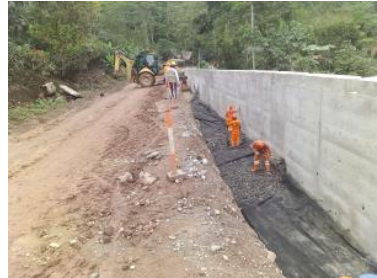
Actividades:
Visita de seguimiento en campo: Colocación de geotextil y filtro en muros

CDescripcion_____:
En la progresiva Km. 65+175 a 65+250 se ha colocado el geotextil y se esta colocando el material filtro (piedra chancada)
