## BITACORA ELECTRÓNICA DE OBRA

Confirma Bitacora: Si	Nro Informe: B 040	Fecha Informe: 11-06-2019	Nombre De La Obra: Carretera Oyon - Ambo, Tramo I: Oyon - Desvío Cerro de Pasco	Personal Encargado: VILCHEZ ESPINOZA JOHNATHAN ARTURO
--------------------------	-----------------------	------------------------------	--	--

Reporte de monitoreo 11-06-19

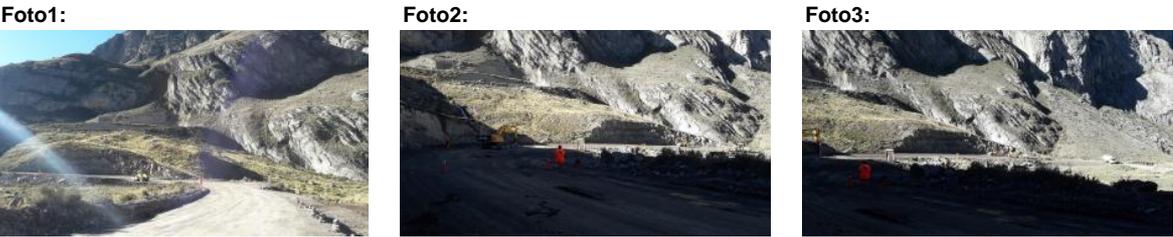
7 **CDescripcion\_\_\_\_\_:**  
En la progresiva 153+700 a la 153+920 se realizan trabajos de nivelación de terreno a cota de subrazante

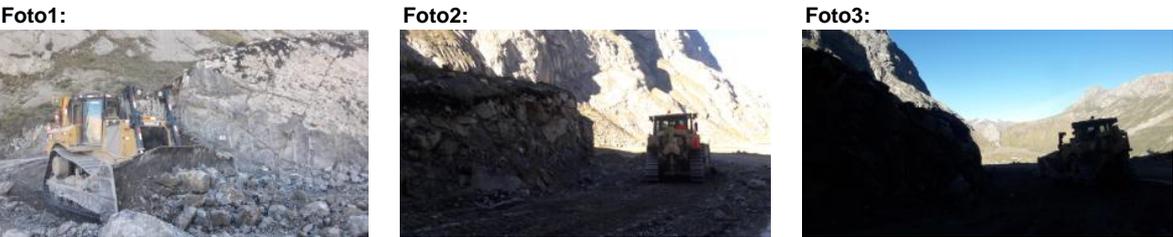
8 **CDescripcion\_\_\_\_\_:**  
En la progresiva 154+080 a la 154+160, terminando los trabajos de ensanchamiento, se realiza nivelación de la vía.
