BITACORA ELECTRÓNICA DE OBRA

REGISTRO DE LA BITACORA Y FOTO DEL CUADERNO DE OBRA

Confirma Bitacora: Si	Nro Informe: 115	Fecha Informe: 11-06-2019	Nombre De La Obra: Carretera Juanjui-Tocache, tramo Pizana - La Polvora - Pizarron - Perlamayo - Campanilla	Personal Encargado: BORIS WALTER AYLLÓN CARCELÉN
---------------------------------	----------------------------	-------------------------------------	--	---

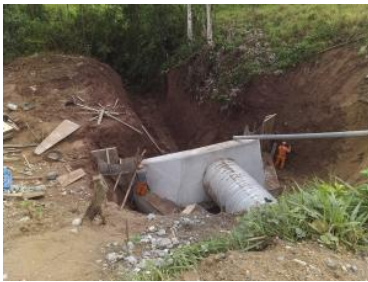
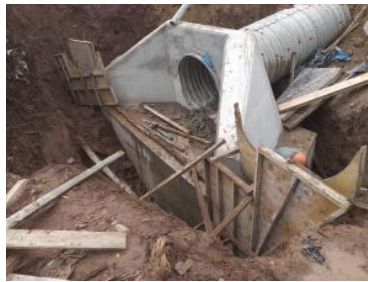
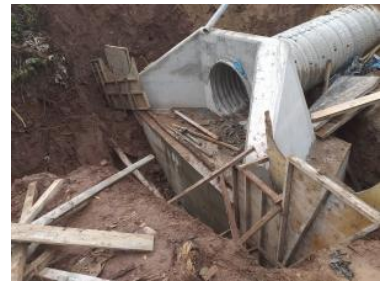
1

Actividades:
Visita de seguimiento en campo: Construcción de aleros de concreto.

CDescripcion_____:
En la progresiva Km. 38+690 se esta encofrando unos aleros adicionales al cabezal de concreto de alcantarilla.

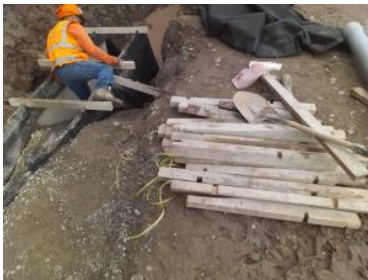
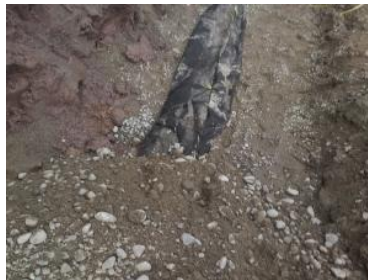
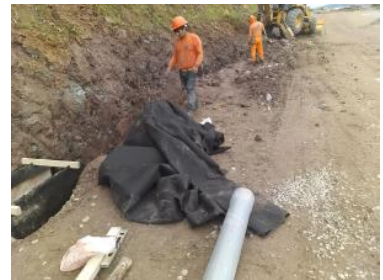
2

Actividades:
Visita de seguimiento en campo: Colocación de Sub. drenes (Filtro)

CDescripcion_____:
En la progresiva Km. 39+110 se continua con la construcción de colocación de subdrenaje . Se excavo, se colocó el manto geotextil ,el tubo de PVC de 6" Perforado y el material de piedra chancada.

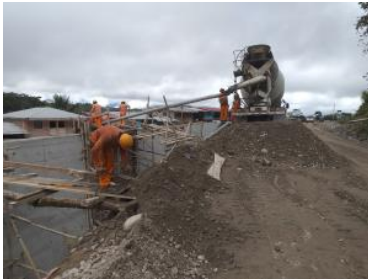
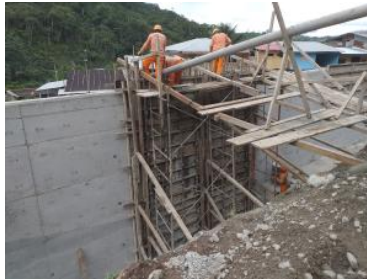
3

Actividades:
Visita de seguimiento en campo: Vaciado e muros

En la progresiva KM. 40+ 320 se realizó el vaciado de concreto de R´c= 210 kg/cm² a los 28 días para la construcción de un muro de concreto armado.

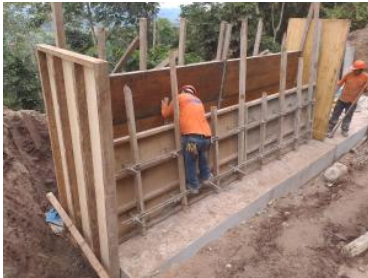
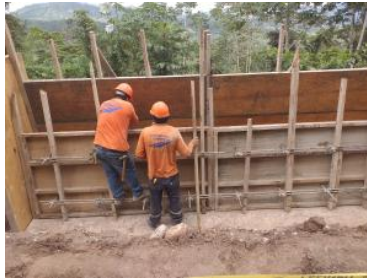
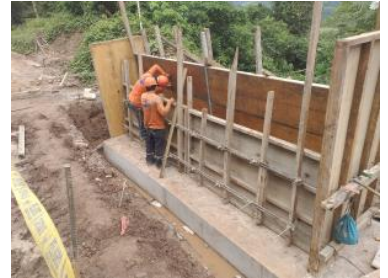
4

Actividades:
Visita de seguimiento en campo: Encofrado de muro ciclopeo

En la progresiva Km 41+770 se esta realizando el encofrado de madera para la construcción de muro ciclopeo

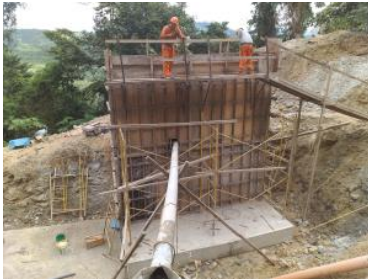
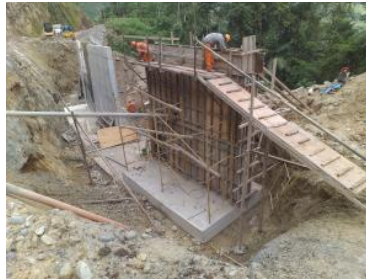
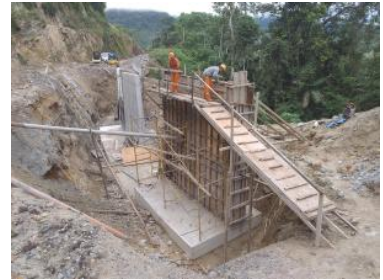
5

Visita de seguimiento en campo: Encofrado en muros

En la progresiva Km. 41+870 se esta realizando el encofrado de madera para la construcción de muro de concreto armado.

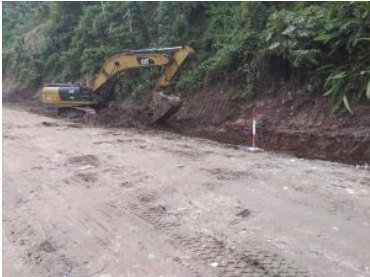
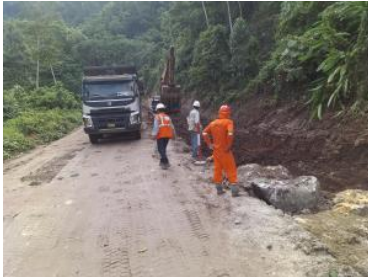
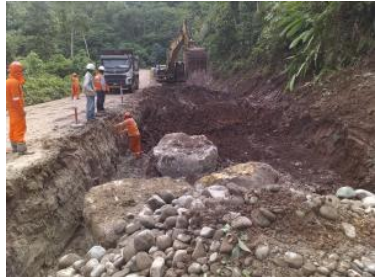
6

Actividades:
Visita de seguimiento en campo: Mejoramiento de suelos.

CDescripcion_____:
En la progresiva KM. 42+560 se continua con el mejoramiento de los suelos, donde por esta zona se han conseguido muchos troncos y palos y aguas subterranas dentro del sub-suelo , ocasionando la realización de sobre excavaciones y construcción de filtros (espolones)

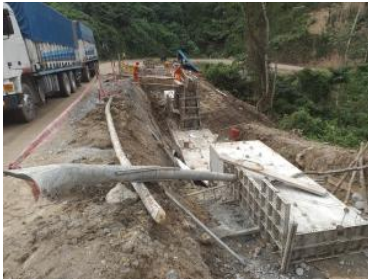
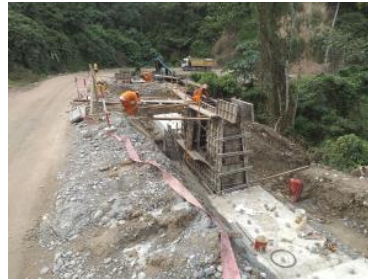
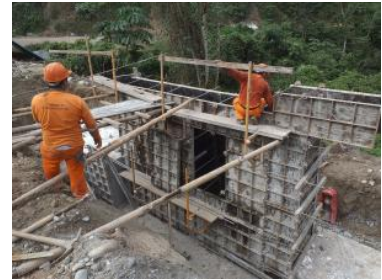
7

Visita de seguimiento en campo: Encofrado metálico de muro ciclopeo

En la progresiva Km. 42+720 se esta realizando el encofrado metálico para la construcción de un muro de concreto ciclopeo.

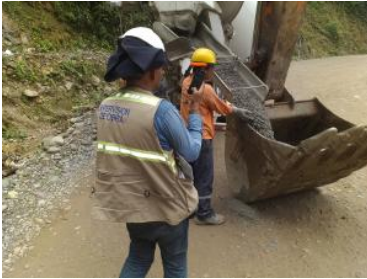
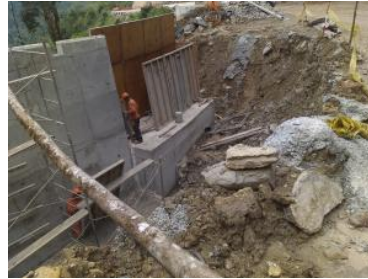
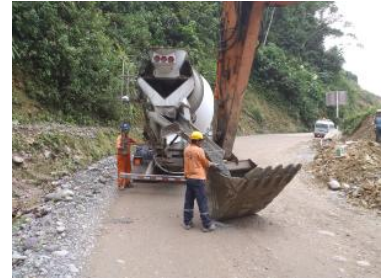
8

Visita de seguimiento en campo: Vaciado de muro de concreto armado

En la progresiva Km. 44+940 se está realizando el vaciado de concreto de $R'c = 210 \text{ kg/cm}^2$ a los 28 días donde se está utilizando la tolva de la pala de un excavador de ruedas neumáticas como apoyo para el vaciado, porque el Camión mezclador queda lejos y muy bajo al sitio de vaciado.

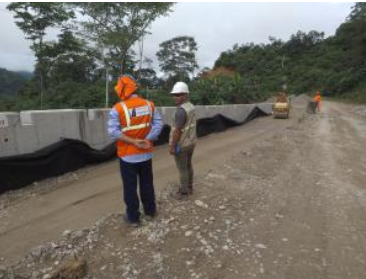
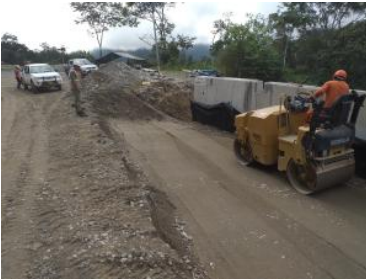
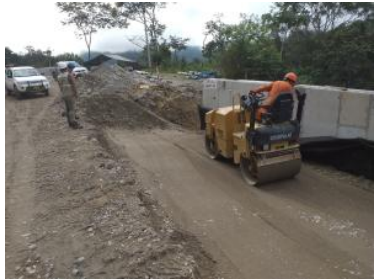
10

Actividades:
Visita de seguimiento en campo: Compactación de relleno en muro

CDescripcion_____:
En la progresiva Km.44+697.43 se realiza la compactación de rellenos , utilizando un mini compactador de rodillos, a las mismas se le realiza la prueba de compactación utilizando un densimetro nuclear, en caso de que no alcance el 95 % de compactación se continua con el proceso de compactación hasta que dé, luego se continua con la siguiente capa de 20 cms. de relleno hasta llegar a la altura de la sub-rasante.

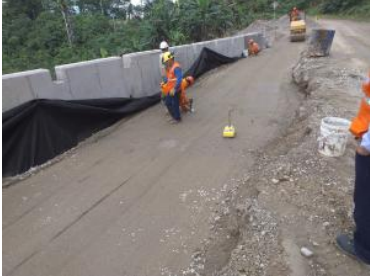
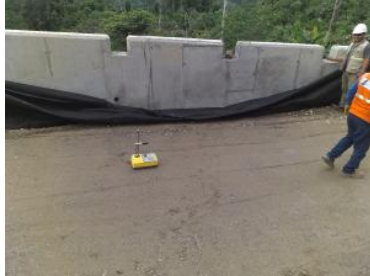
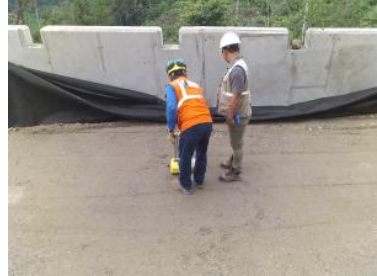
11

Actividades:
Visita de seguimiento en campo: Densímetro nuclear

CDescripcion_____:
En la progresiva Km. 44+680 se realiza las pruebas de compactación donde con la utilización de un densímetro nuclear se toma el porcentaje de compactación y humedad en diferentes puntos del área rellena. Para este caso un punto no alcanzó a 95% de compactación, por lo tanto la supervisión ordenó que continúen con el proceso de compactación en esa área.
