BITACORA ELECTRÓNICA DE OBRA

Confirma Bitacora: Si	Nro Informe: 104	Fecha Informe: 10-06-2019	Nombre De La Obra: Carretera Moquegua - Omate - Arequipa Tramo: II km. 35 al km. 153.50	Personal Encargado: LUZMILA GUERRA MOTTA
-----------------------	------------------	---------------------------	---	--

Panel Fotográfico de la Bitacora de Obras

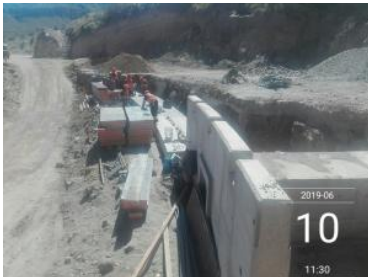
Foto1:

Actividades de ejecución contractual: Construcción de muro de contención – alcantarilla en progresiva 150+210 aproximadamente.

- Encofrado para muro de contención (foto N° 1).
- Señalización parcial en el frente de trabajo no se aprecian: vigías, señalización de área de trabajo y de tránsito peatonal (fotos N°s 1 y 2), aproximadamente a 1.00 m de distancia donde se vienen ejecutando los trabajos el personal se detiene para dar pase a los vehiculos (foto N° 3), poniendo en riesgo su integridad física debido a la parcial señalización en obra.

De la señalización parcial en obra se sugiere instar al Contratista implementar las medidas de seguridad necesarias a fin de proteger la integridad física de los trabajadores.

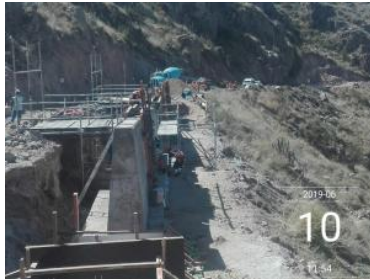
Foto1:

Actividades de ejecución contractual: Encofrado para de muro de contención en progresiva 149+100 aproximadamente.

- Encofrado para muro de contención (fotos N°s 1 y 3).
- Habilitación de andamios (fotos N°s 1 y 3).
- La señalización en el frente de trabajo es parcial, no estando señalizadas los sectores de acopio de materiales ni tránsito peatonal (al inicio y final de muro de contención), y al estar en ladera representa riesgo para el personal más aún que por este sector transporta parte de los materiales como formas de encofrado, entre otros a ser usados en la construcción de la presente obra de arte (foto N° 2).

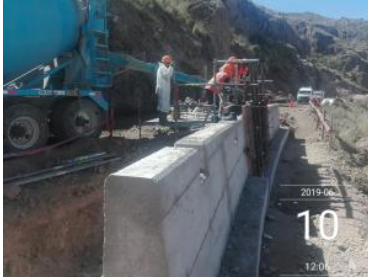
Foto1:

Actividades de ejecución contractual: Construcción de muro de contención de concreto ciclópeo en progresiva 149+000 aproximadamente.

- Vertido de concreto para cuerpo de muro de contención (foto N° 1), sobre andamios previamente habilitados, para lo cual se cuenta con un mixer de concreto y una vibradora.
- La señalización en el frente de trabajo es parcial, no estando señalizadas los sectores de acopio de materiales ni tránsito peatonal (al final de muro de contención), y al estar en ladera representa riesgo para el personal más aún que por este sector transporta parte de los materiales como formas de encofrado, entre otros a ser usados en la construcción de la presente obra de arte (fotos N°s 2 y 3)
- Armado de andamios (foto N° 2)
- Encofrado de muro de contención (foto N° 1).

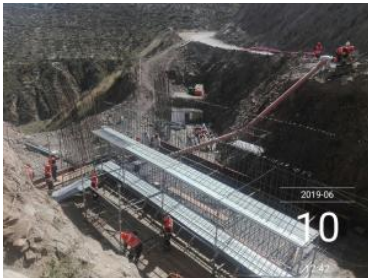
Foto1:

Actividades de ejecución contractual: Construcción de muro de contención – alcantarilla en progresiva 144+750 aproximadamente.

- La señalización mediante cintas de seguridad del área de trabajo en la plataforma es parcial, estando pendiente el sector destinado al tránsito del personal responsable de la construcción de la obra de arte (foto N° 1)
- Vertido de concreto en base para cuerpo de alcantarilla (foto N° 2), para lo cual se cuenta con un mixer de concreto y una vibradora.
- La señalización en obra es parcial, el acceso peatonal (al inicio de muro de contención) no se encuentra señalizada, y al estar en ladera representa riesgo para el personal más aún que por este sector se acumula y transporta parte de los materiales como formas de encofrado, acero, entre otros a ser usados en la construcción de la presente obra de arte (foto N° 3),
- Armado de andamios (fotos N°s 1, 2 y 3)
- Armado de acero (fotos N°s 1, 2 y 3)
- Encofrado para base para cuerpo de alcantarilla (foto N° 2).
