BITACORA ELECTRÓNICA DE OBRA

Confirma Bitacora: Si	Nro Informe: 116	Fecha Informe: 12-06-2019	Nombre De La Obra: Carretera Juanjui-Tocache, tramo Pizana - La Polvora - Pizarron - Perlamayo - Campanilla	Personal Encargado: BORIS WALTER AYLLÓN CARCELÉN
---------------------------------	----------------------------	-------------------------------------	---	--

Panel Fotográfico de la Bitacora de Obras

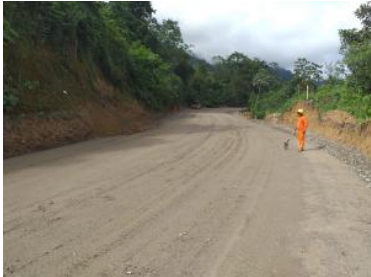
1

Actividades:
 Visita de seguimiento en campo : Construcción de subbase

CDescripcion_____:
 En la progresiva Km. 37+000 a 38+240 se esta construyendo la sub-base granular

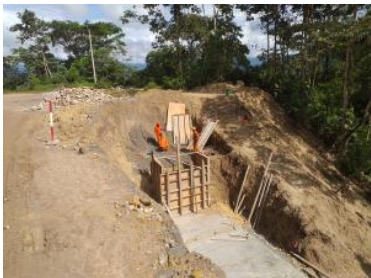
2

Actividades:
 Visita de seguimiento en campo: Nivelación para la construcción de muro

CDescripcion_____:
 En la Progresiva Km. 42+013 a la 42+033 se está realizando la nivelación y replanteo de los puntos de la base de muro. Se observa la excavación realizada para la construcción de muros de concreto armado y al fondo se observa la zona donde están replanteando una sección para la construcción de muro ciclopeo.

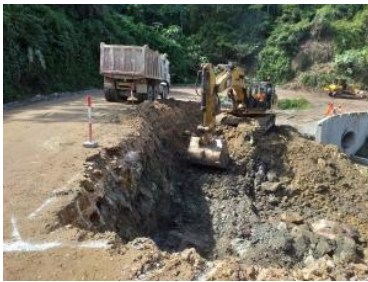
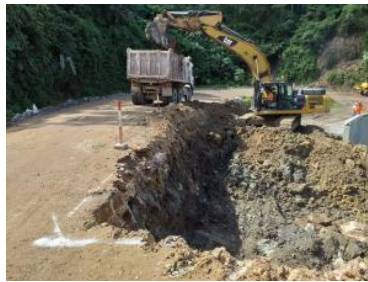
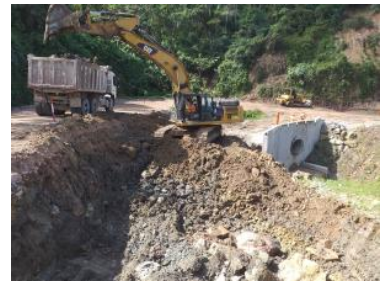
3

Actividades:
Visita de seguimiento en campo: Excavación

En la progresiva Km. 42+660 se esta realizando una excavación utilizando una excavadora de oruga y camiones volquetes.

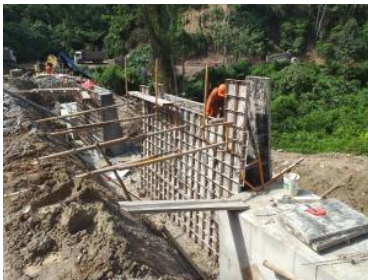
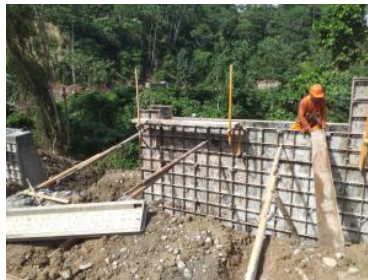
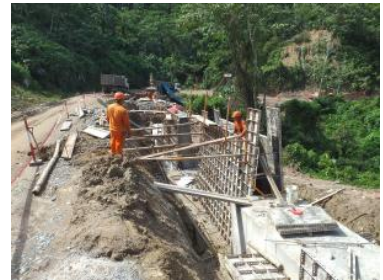
4

Actividades:
Visita de seguimiento en campo: Encofrado metálico

En la progresiva Km. 42+720 se esta realizando el encofrado metálico para la construcción de muros.

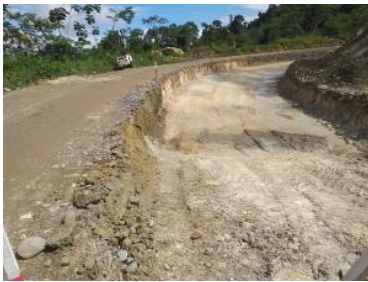
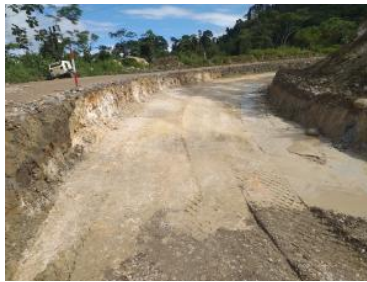
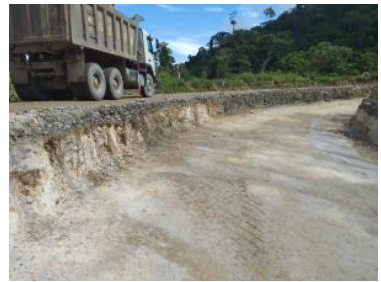
5

Actividades:
 Visita de seguimiento en campo: Mejoramientos de suelos (excavación)

CDescripcion_____:
 En la progresiva Km. 42+760 se ha realizado la excavación para la ejecución de mejoramientos de suelos.

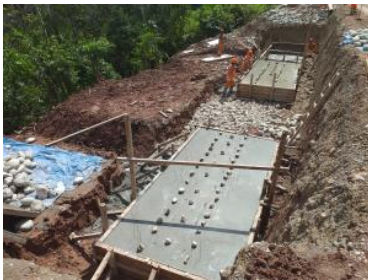
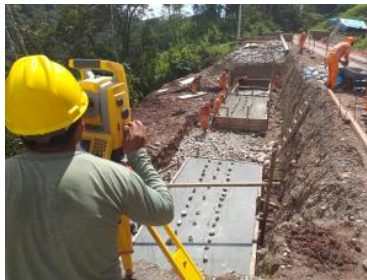
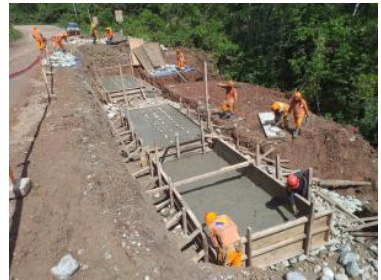
6

Actividades:
 Visita de seguimiento en campo : Vaciado de bases de muros de concreto ciclopeo

CDescripcion_____:
 En las progresivas Km. 52+450 a 52+470 se han vaciado dos bases de muro de concreto ciclopeo de F^{cc}= 140 Kg/ cm²

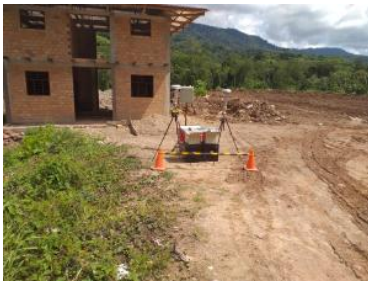
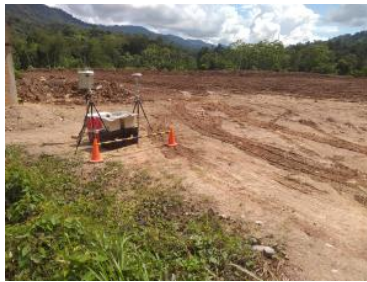
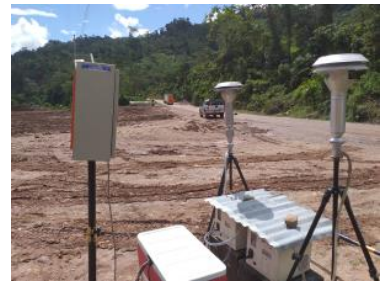
7

Actividades:
 Visita de seguimiento en campo: Estación Ambientalsl

CDescripcion_____:
 En la progresiva 62+700 se ha colocado una estación de monitoreo ambiental para medir el aire de esa zona

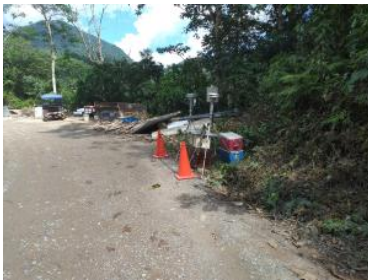
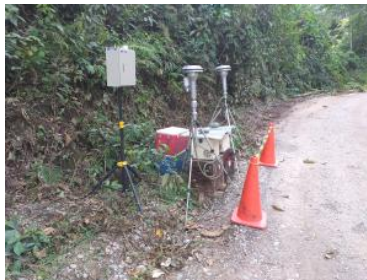
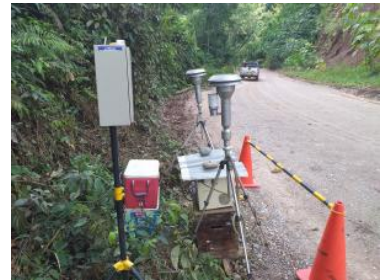
8

Actividades:
 Visita de seguimiento en campo: Monitoreo ambiental

CDescripcion_____:
 En al progresiva KM. 64+000 se ha colocado en la margen izquierda de la vía, una estación de medición de aire.

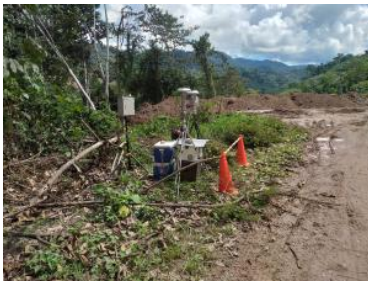
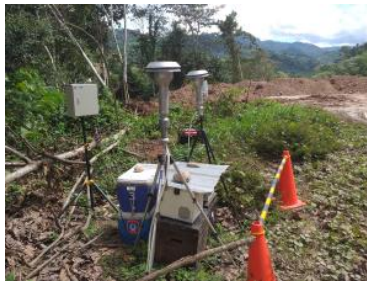
9

Actividades:
 Visita de seguimiento en campo: Monitoréo ambiental

CDescripcion_____:
 En la progresiva Km. 64+900 se ha colocado otra estación de monitoreo ambiental para la medición del aire del sector.

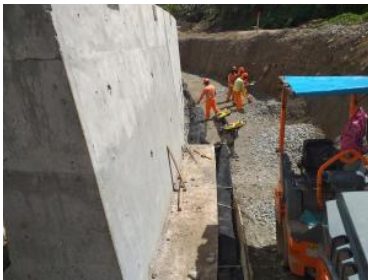
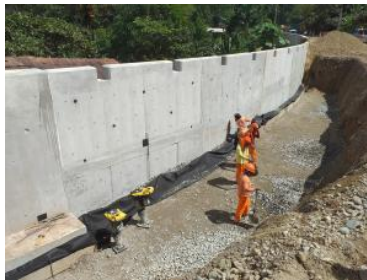
10

Actividades:
 Visita de seguimiento en campo ; Colocación de filtro en muros

CDescripcion_____:
 En la progresiva Km. 65+137 se esta colocando material granular (piedra chancada) como filtro

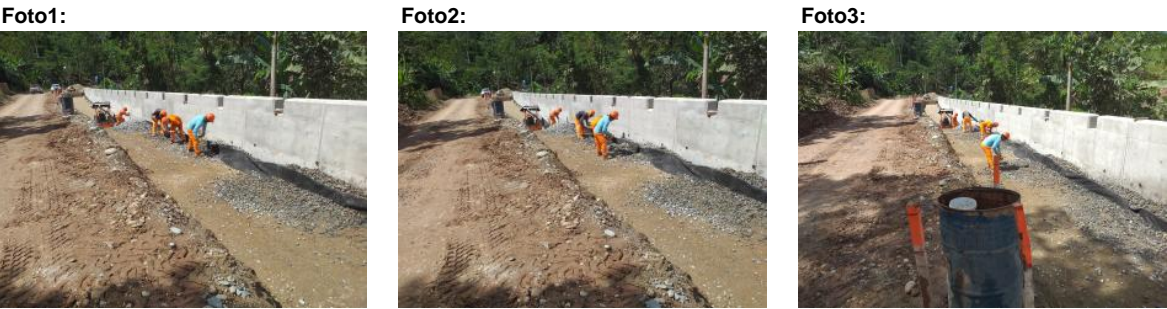
11

Actividades:
Visita de seguimiento en campo: Colocación de filtros

CDescripcion_____:
En las progresivas Km. 65+175 a 65+ 250 también se se esta colocando material (piedra chancada) como filtro.

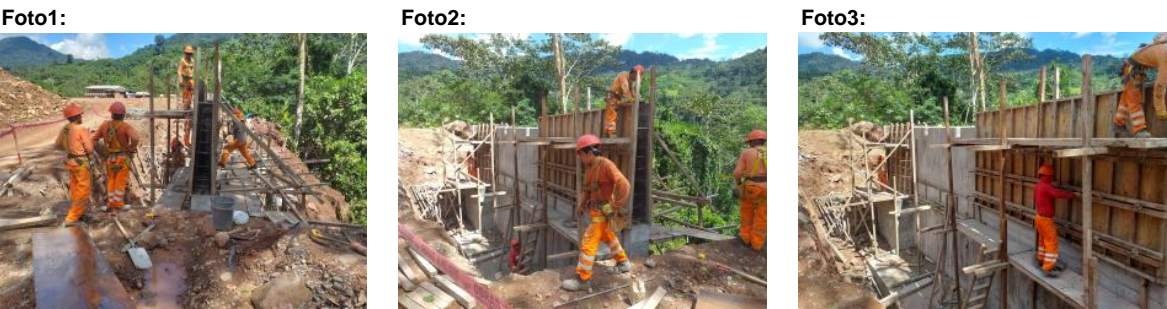
12

Actividades:
Visita de seguimiento en campo: Encofrado de madera

CDescripcion_____:
En la progresivas Km, 65+925,11 a 65+936,62 se esta encofrando con madera para la construcción de muros de concreto armado.

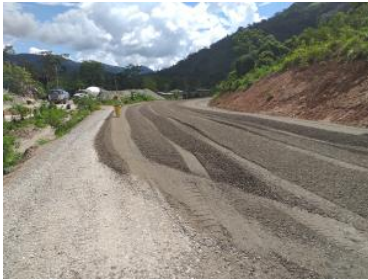
13

Actividades:
 Visita de seguimiento en campo: Construcción de base

CDescripcion_____:
 En la progresiva Km. 69+580 a la 69+980 se esta realizando la construcción de bases con material granular

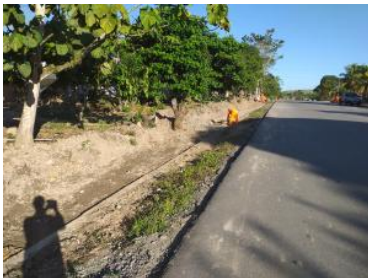
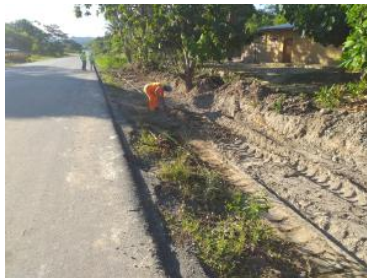
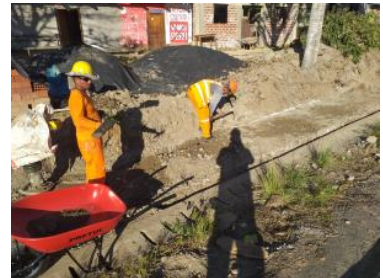
14

Actividades:
 Visita de seguimiento en campo: Conformación de veredas

CDescripcion_____:
 En las progresivas Km. 2+595 a 2+740 se esta realizando la conformación del terreno para la construcción de veredas adicionales.

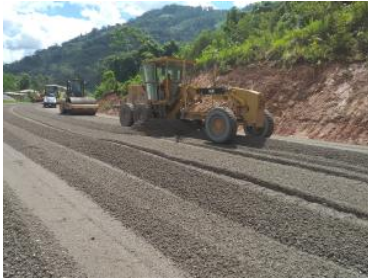
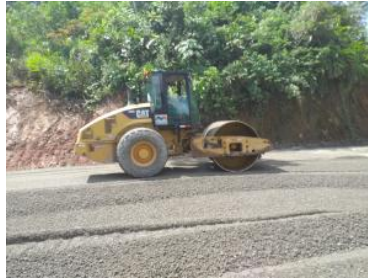
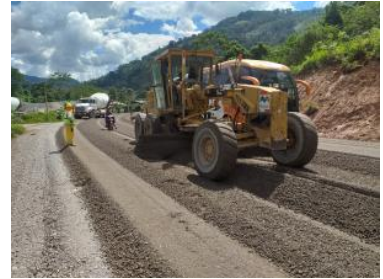
15

Actividades:
Visita de seguimiento en campo: Construcción de bases

En al progresiva Km, 69+600 se observa a las motoniveladoras realizando las conformación del material y una vibrocompactadora atrás realizando la compactación del material conformado.

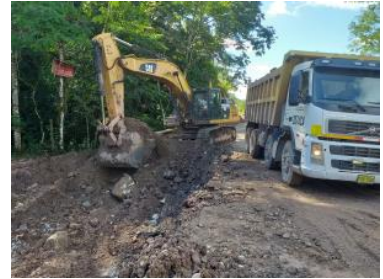
17

Actividades:
mejoramiento

En la progresiva 58+400 se ha realizado el mejoramiento de los suelos colocando material granular over .En la progresiva 58+560 se continua con la excavación ,carga y transporte del suelo.

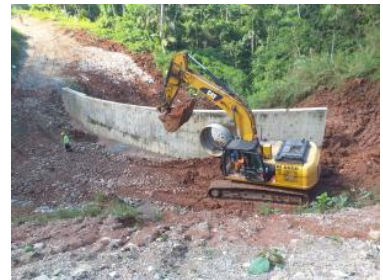
18

Actividades:
Visita de seguimiento en campo : Excavación

En la progresiva Km. 54+200 se esta realizando excavación y limpieza de la zona donde se construira una alcantarilla y se rellenará.

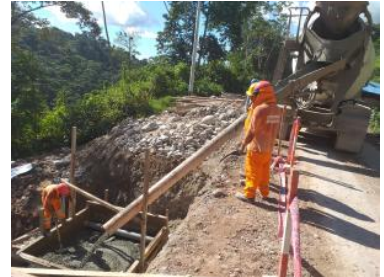
19

Visita de seguimiento en campo: Vaciado de base de muro ciclopeo observa q colocaron piedra dentro de la zapata

En la progresiva Km, 52+465 se observa el vaciado de la base de muro ciclopeo de F^{cc} = 140 kg/ cm² a los 28 días , se observó la colocación de piedras (canto rodado) dentro de la base vaciada.

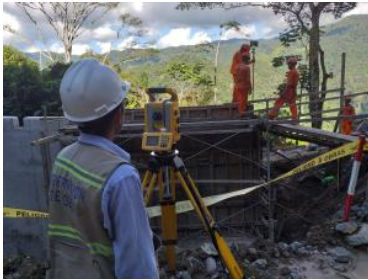
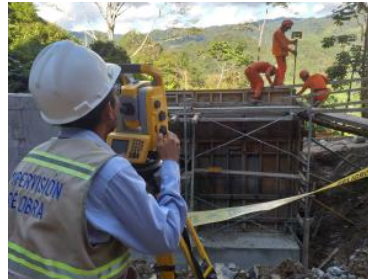
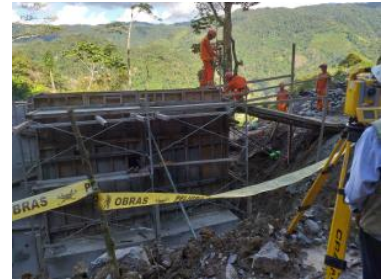
20

Visita de seguimiento en campo: Liberación de encofrado

En al progresiva 44+959, La supervisión realiza la liberación del encofrado para la construcción de muro
