## BITACORA ELECTRÓNICA DE OBRA

<b>Confirma Bitacora:</b> Si	<b>Nro Informe:</b> 116	<b>Fecha Informe:</b> 12-06-2019	<b>Nombre De La Obra:</b> Carretera Juanjui-Tocache, tramo Pizana - La Polvora - Pizarron - Perlamayo - Campanilla	<b>Personal Encargado:</b> BORIS WALTER AYLLÓN CARCELÉN
---------------------------------	----------------------------	-------------------------------------	---	--

### PANEL FOTOGRAFICO

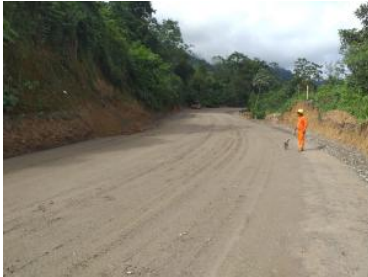
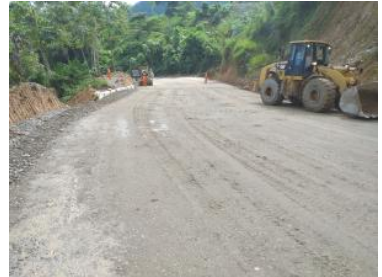
1

**Actividades:**  
Visita de seguimiento en campo : Construcción de subbase

**CDescripcion\_\_\_\_\_:**  
En la progresiva Km. 37+000 a 38+240 se esta construyendo la sub-base granular

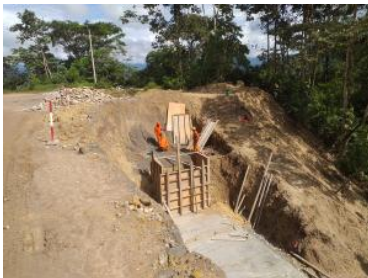
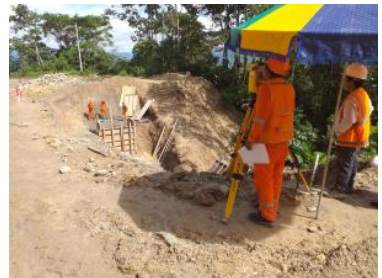
2

**Actividades:**  
Visita de seguimiento en campo: Nivelación para la construcción de muro

**CDescripcion\_\_\_\_\_:**  
En la Progresiva Km. 42+013 a la 42+033 se está realizando la nivelación y replanteo de los puntos de la base de muro. Se observa la excavación realizada para la construcción de muros de concreto armado y al fondo se observa la zona donde están replanteando una sección para la construcción de muro ciclopeo.

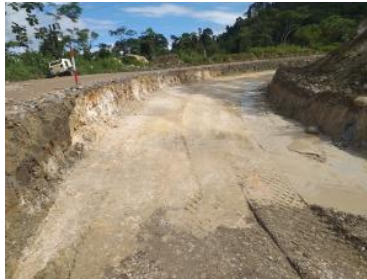
5

**Actividades:**  
Visita de seguimiento en campo: Mejoramientos de suelos ( excavación )

**CDescripcion\_\_\_\_\_:**  
En la progresiva Km. 42+760 se ha realizado la excavación para la ejecución de mejoramientos de suelos.

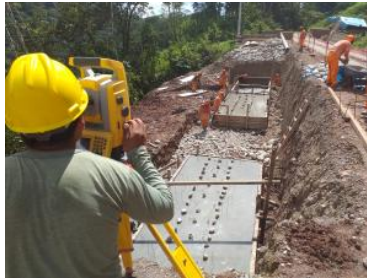
6

**Actividades:**  
Visita de seguimiento en campo : Vaciado de bases de muros de concreto ciclopeo

**CDescripcion\_\_\_\_\_:**  
En las progresivas Km. 52+450 a 52+470 se han vaciado dos bases de muro de concreto ciclopeo de F<sup>cc</sup>= 140 Kg/ cm<sup>2</sup>

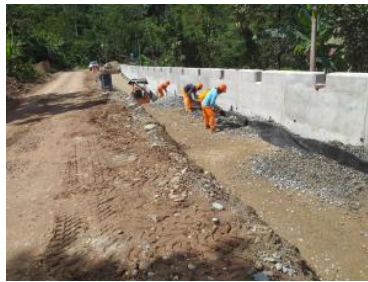
11

Visita de seguimiento en campo: Colocación de filtros

En las progresivas Km. 65+175 a 65+ 250 también se se esta colocando material ( piedra chancada ) como filtro.

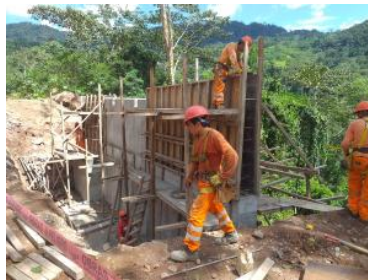
12

Visita de seguimiento en campo: Encofrado de madera

En la progresivas Km, 65+925,11 a 65+936,62 se esta encofrando con madera para la construcción de muros de concreto armado.

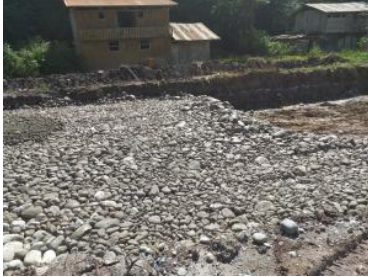
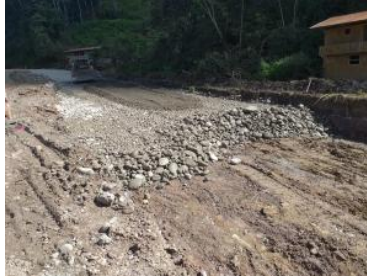
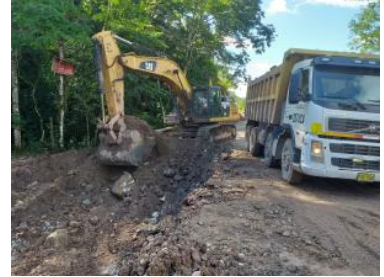
17

**Actividades:**  
mejoramiento

En la progresiva 58+400 se ha realizado el mejoramiento de los suelos colocando material granular over .En la progresiva 58+560 se continua con la excavación ,carga y transporte del suelo.

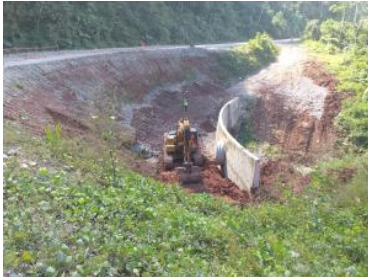
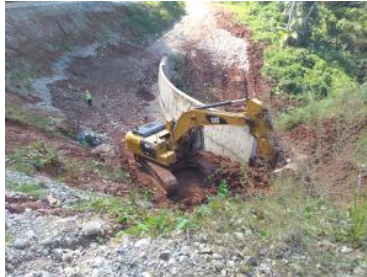
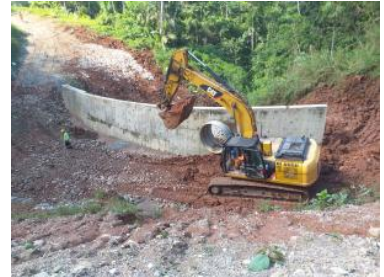
18

**Actividades:**  
Visita de seguimiento en campo : Excavación

En la progresiva Km. 54+200 se esta realizando excavación y limpieza de la zona donde se construira una alcantarilla y se rellenará.

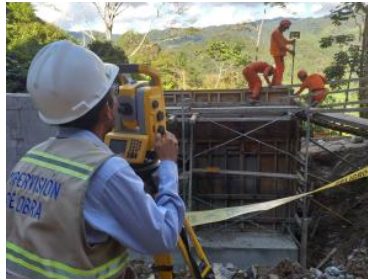
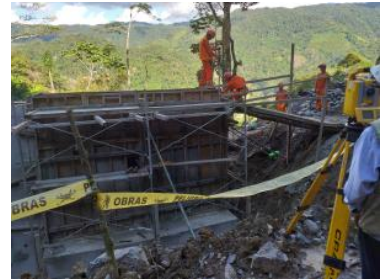
20

**Actividades:**  
Visita de seguimiento en campo: Liberación de encofrado

En al progresiva 44+959, La supervisión realiza la liberación del encofrado para la construcción de muro
