BITACORA ELECTRÓNICA DE OBRA

Confirma Bitacora: Si	Nro Informe: 116	Fecha Informe: 12-06-2019	Nombre De La Obra: Carretera Juanjui-Tocache, tramo Pizana - La Polvora - Pizarron - Perlamayo - Campanilla	Personal Encargado: BORIS WALTER AYLLÓN CARCELÉN
---------------------------------	----------------------------	-------------------------------------	---	--

PANEL FOTOGRAFICO

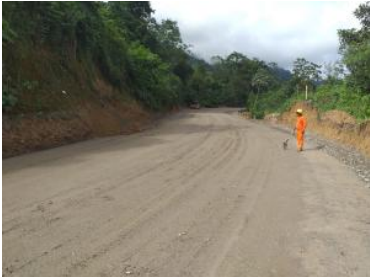
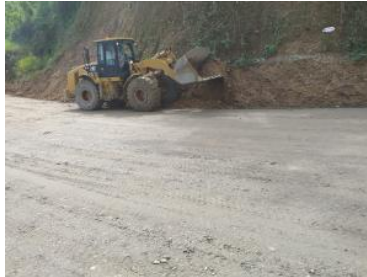
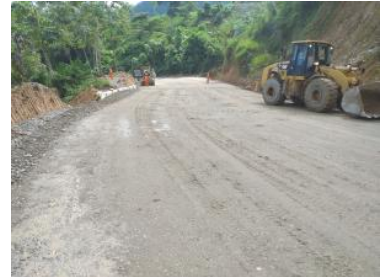
1

Actividades:
 Visita de seguimiento en campo : Construcción de subbase

CDescripcion_____:
 En la progresiva Km. 37+000 a 38+240 se esta construyendo la sub-base granular

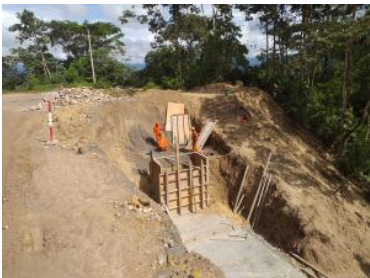
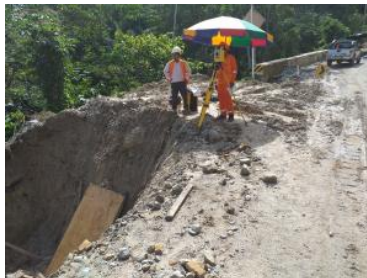
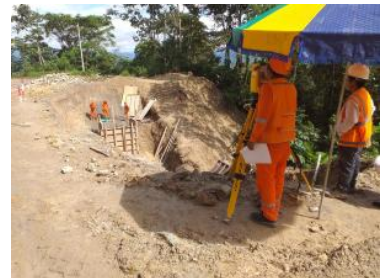
2

Actividades:
 Visita de seguimiento en campo: Nivelación para la construcción de muro

CDescripcion_____:
 En la Progresiva Km. 42+013 a la 42+033 se está realizando la nivelación y replanteo de los puntos de la base de muro. Se observa la excavación realizada para la construcción de muros de concreto armado y al fondo se observa la zona donde están replanteando una sección para la construcción de muro ciclopeo.

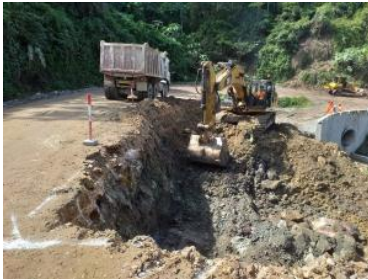
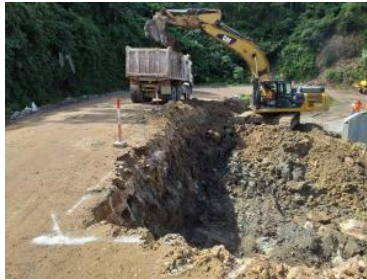
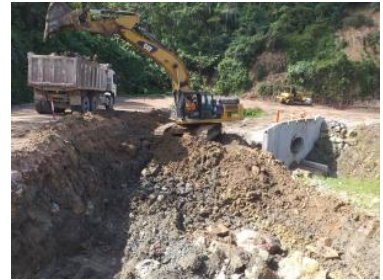
3

Actividades:
Visita de seguimiento en campo: Excavación

En la progresiva Km. 42+660 se esta realizando una excavación utilizando una excavadora de oruga y camiones volquetes.

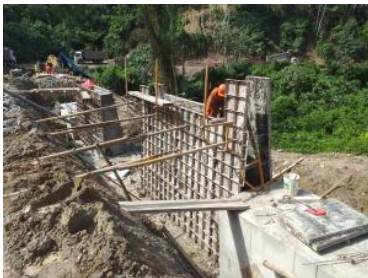
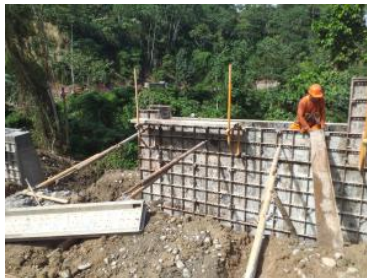
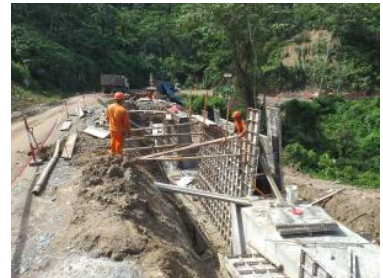
4

Actividades:
Visita de seguimiento en campo: Encofrado metálico

En la progresiva Km. 42+720 se esta realizando el encofrado metálico para la construcción de muros.

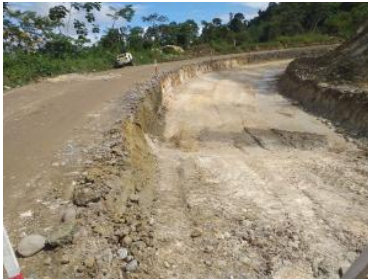
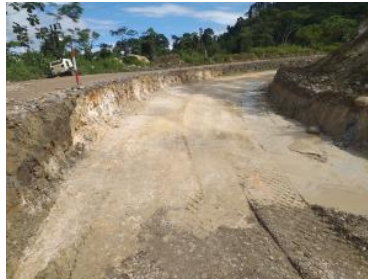
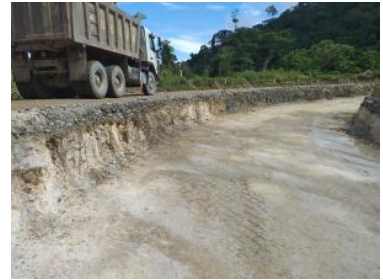
5

Actividades:
 Visita de seguimiento en campo: Mejoramientos de suelos (excavación)

CDescripcion_____:
 En la progresiva Km. 42+760 se ha realizado la excavación para la ejecución de mejoramientos de suelos.

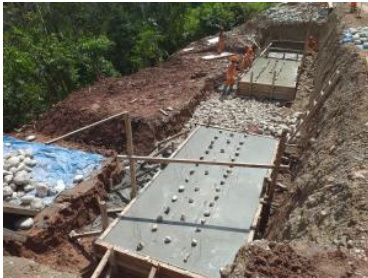
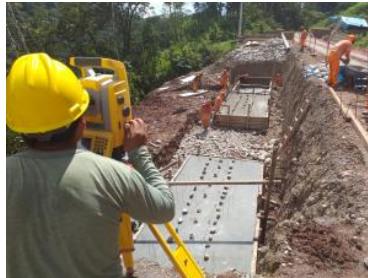
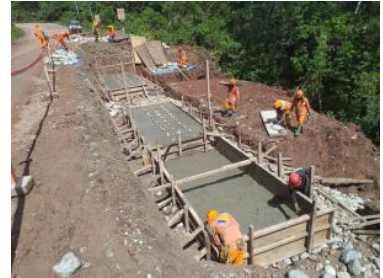
6

Actividades:
 Visita de seguimiento en campo : Vaciado de bases de muros de concreto ciclopeo

CDescripcion_____:
 En las progresivas Km. 52+450 a 52+470 se han vaciado dos bases de muro de concreto ciclopeo de F^{cc}= 140 Kg/ cm²

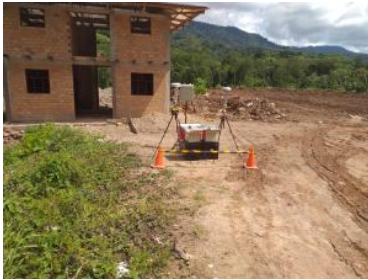
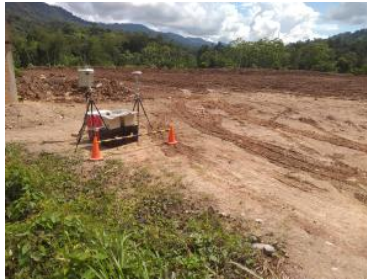
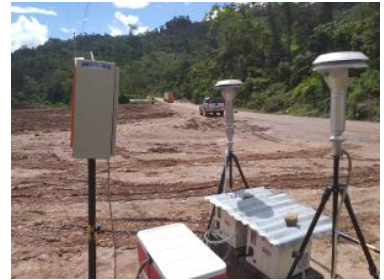
7

Actividades:
 Visita de seguimiento en campo: Estación Ambientalsl

CDescripcion_____:
 En la progresiva 62+700 se ha colocado una estación de monitoreo ambiental para medir el aire de esa zona

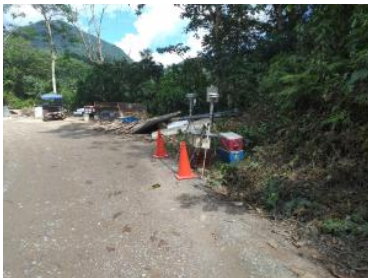
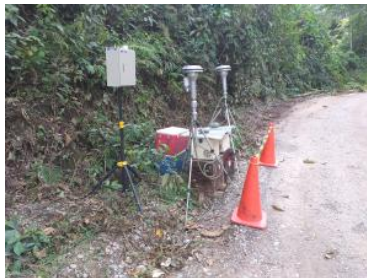
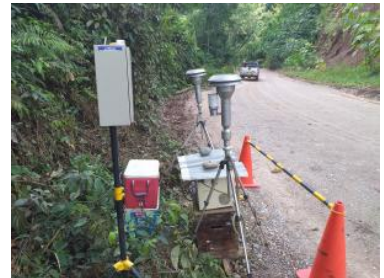
8

Actividades:
 Visita de seguimiento en campo: Monitoreo ambiental

CDescripcion_____:
 En al progresiva KM. 64+000 se ha colocado en la margen izquierda de la vía, una estación de medición de aire.

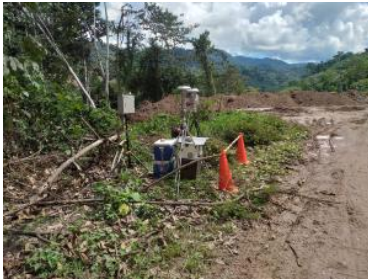
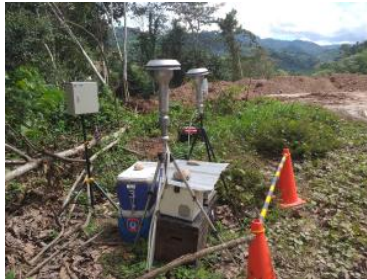
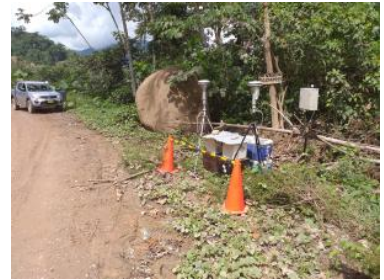
9

Actividades:
 Visita de seguimiento en campo: Monitoréo ambiental

CDescripcion_____:
 En la progresiva Km. 64+900 se ha colocado otra estación de monitoreo ambiental para la medición del aire del sector.

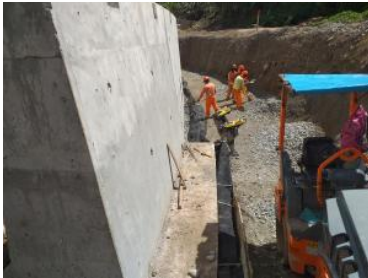
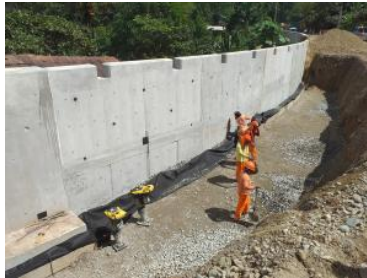
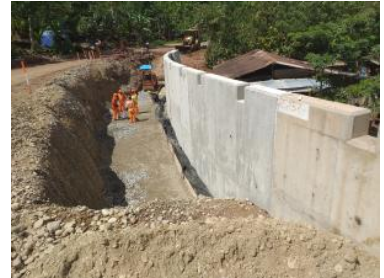
10

Actividades:
 Visita de seguimiento en campo ; Colocación de filtro en muros

CDescripcion_____:
 En la progresiva Km. 65+137 se esta colocando material granular (piedra chancada) como filtro

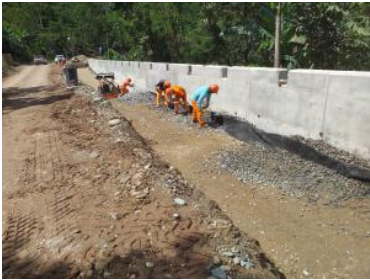
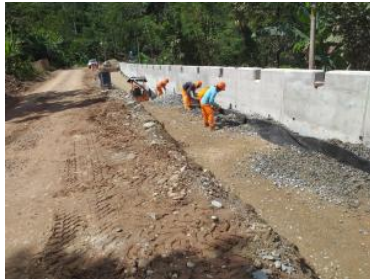
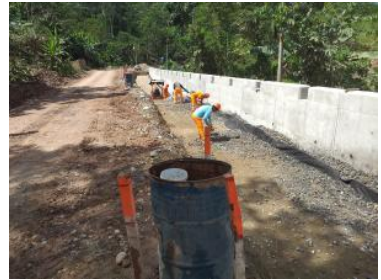
11

Actividades:
Visita de seguimiento en campo: Colocación de filtros

CDescripcion_____:
En las progresivas Km. 65+175 a 65+ 250 también se se esta colocando material (piedra chancada) como filtro.

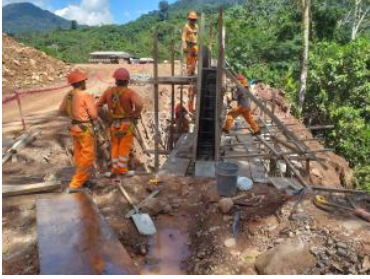
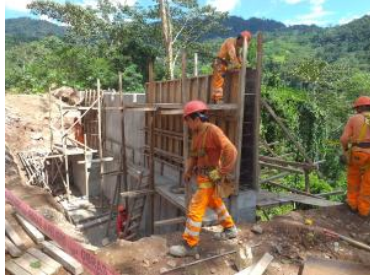
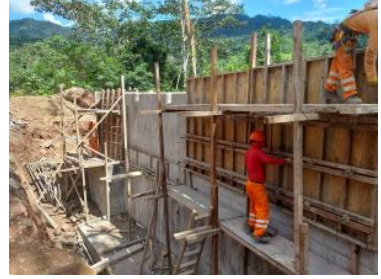
12

Actividades:
Visita de seguimiento en campo: Encofrado de madera

CDescripcion_____:
En la progresivas Km, 65+925,11 a 65+936,62 se esta encofrando con madera para la construcción de muros de concreto armado.

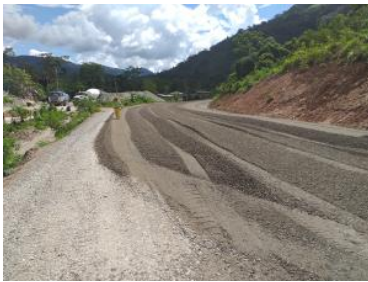
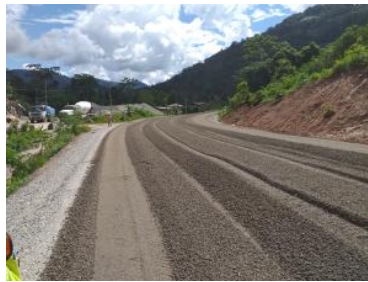
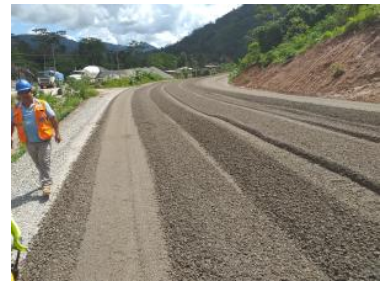
13

Actividades:
 Visita de seguimiento en campo: Construcción de base

CDescripcion_____:
 En la progresiva Km. 69+580 a la 69+980 se esta realizando la construcción de bases con material granular

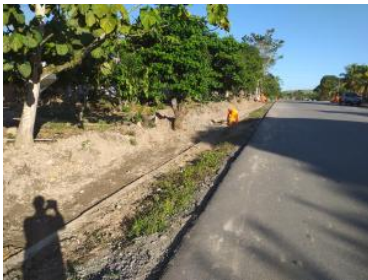
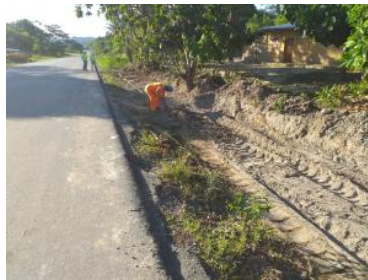
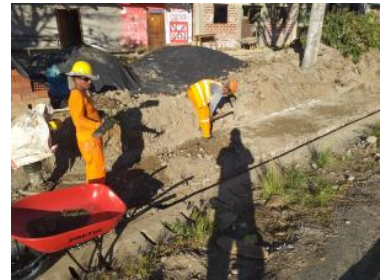
14

Actividades:
 Visita de seguimiento en campo: Conformación de veredas

CDescripcion_____:
 En las progresivas Km. 2+595 a 2+740 se esta realizando la conformación del terreno para la construcción de veredas adicionales.

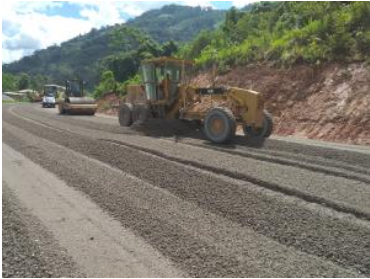
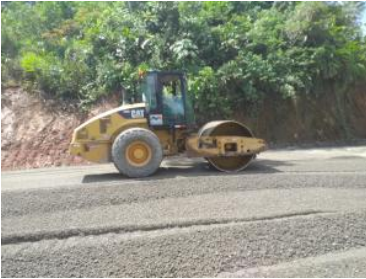
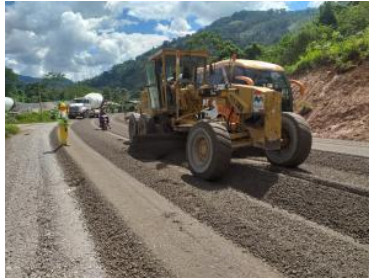
15

Actividades:
Visita de seguimiento en campo: Construcción de bases

CDescripcion_____:
En al progresiva Km, 69+600 se observa a las motoniveladoras realizando las conformación del material y una vibrocompactadora atrás realizando la compactación del material conformado.

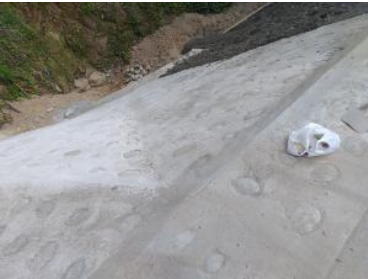
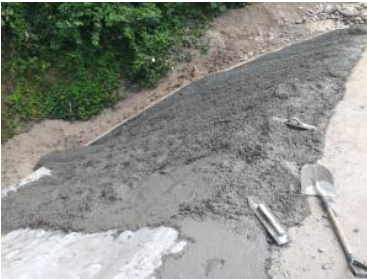
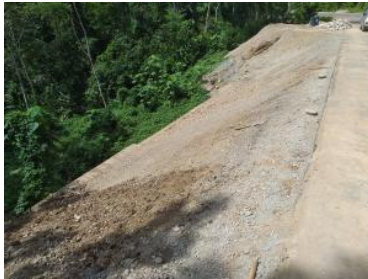
16

Actividades:
Visita de seguimiento en campo: construcción de mandil de concreto emboquillado

CDescripcion_____:
En la progresiva Km. 74+179 en el margen derecho se ha colocado la mezcla de concreto de R'c = 175 kg/cm² a los 28 días para la construcción de mandil de concreto emboquillado con piedras. En el margen izquierdo se ha conformado el terreno para la construcción de mandil de concreto emboquillado de piedra, desde el borde de la via hasta un muro existente.

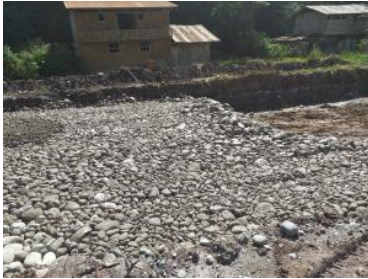
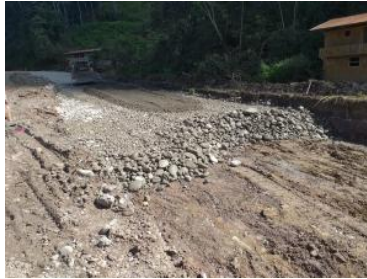
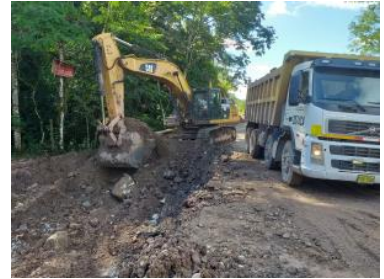
17

Actividades:
mejoramiento

En la progresiva 58+400 se ha realizado el mejoramiento de los suelos colocando material granular over .En la progresiva 58+560 se continua con la excavación ,carga y transporte del suelo.

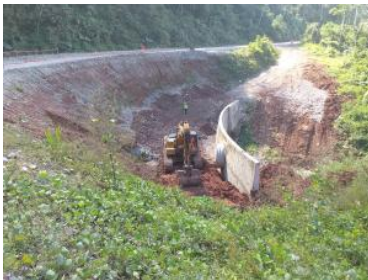
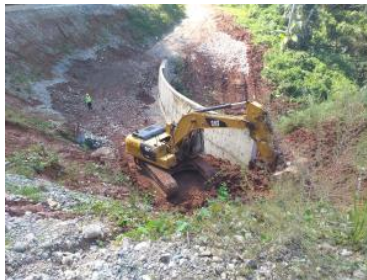
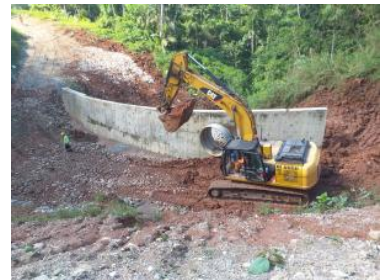
18

Actividades:
Visita de seguimiento en campo : Excavación

En la progresiva Km. 54+200 se esta realizando excavación y limpieza de la zona donde se construira una alcantarilla y se rellenará.

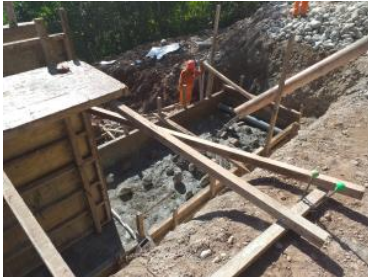
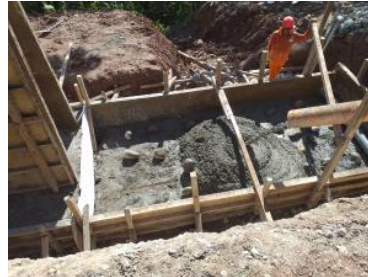
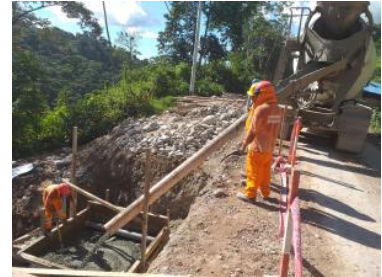
19

Visita de seguimiento en campo: Vaciado de base de muro ciclopeo observa q colocaron piedra dentro de la zapata

En la progresiva Km, 52+465 se observa el vaciado de la base de muro ciclopeo de F^{cc} = 140 kg/ cm² a los 28 días , se observó la colocación de piedras (canto rodado) dentro de la base vaciada.

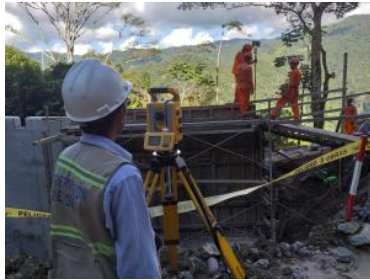
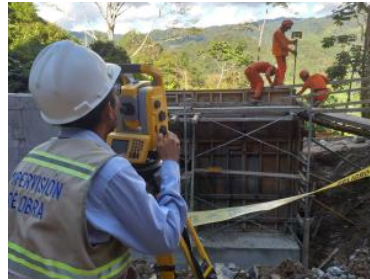
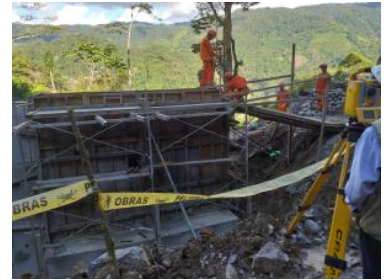
20

Visita de seguimiento en campo: Liberación de encofrado

En al progresiva 44+959, La supervisión realiza la liberación del encofrado para la construcción de muro
