## BITACORA ELECTRÓNICA DE OBRA

<b>Confirma Bitacora:</b> Si	<b>Nro Informe:</b> 89 - 2019	<b>Fecha Informe:</b> 11-06-2019	<b>Nombre De La Obra:</b> Carretera Pallasca- Mollepata- Mollebamba- Santiago de Chuco- Emp. Ruta 10, Tramo Mollepata- Pallasca	<b>Personal Encargado:</b> Sachun Quispe Jaime Emilio Napoleon	
<b>Foto Bitacora:</b>	<b>Foto Bitacora 2:</b>	<b>Foto Bitacora 3:</b>	<b>Foto Bitacora 4:</b>	<b>Foto Bitacora 5:</b>	<b>Foto Bitacora 6:</b>

PROBLEMAS PRESENTES EN OBRA(DME6 Y TUBERIA DE ALCANTARILLADO, MOVIMIENTO DE TIERRAS, HABILITACION EN AREA POLVORIN

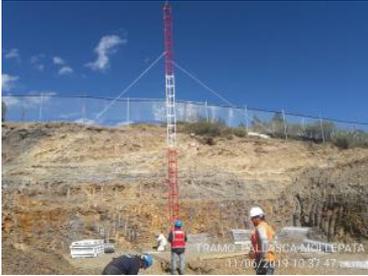
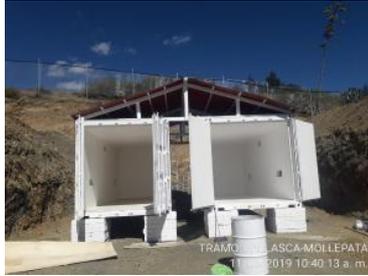
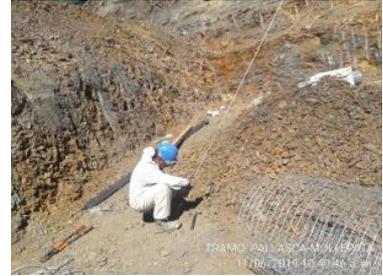
**Actividades:**  
HABILITACION DE AREA POLVORIN

- Continua la instalación de cerco perimétrico, pozo a tierra, antena pararrayo y caseta de guardianía en el área Polvorín.

**CDescripcion\_\_\_\_\_:**  
Antena pararrayo, caseta y cerco perimetrico

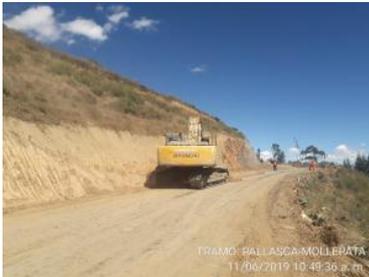
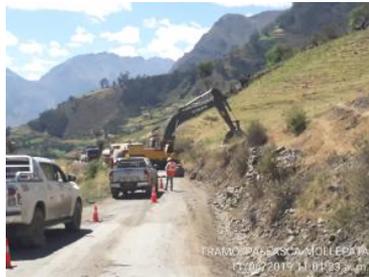
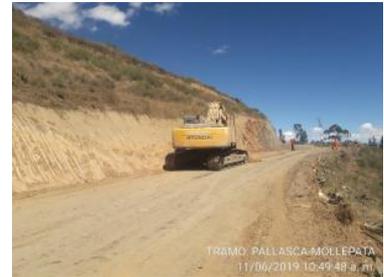
**Actividades:**  
EXCAVACION DE TALUD- MATERIAL SUELTO

- Primer frente de trabajo (progresiva 0+000 a la 15+000), el día de hoy trabajaron en las progresivas 4+500 y 13+000, haciendo corte en material suelto y material semi rocoso. Se hace mitigación de medio ambiente, regando agua en cisternas, y la eliminación de material excedente en el DME2. Por la noche se viene haciendo trabajos nocturnos en la progresiva 13+000

**CDescripcion\_\_\_\_\_:**  
Progresivas 4+500+4+900

- Se recomienda a la supervisión la pronta respuesta de los documentos para autorización de nuevo DME, en progresiva 23+400
- Se recomienda a la contrata el uso de aditivo en el agua para mitigación de polvo en obra, pues el constante polvo que se genera en obra es demasiado.
- Se recomienda a la supervisión la presencia de todo su personal profesional y técnico en obra y el cumplimiento total de sus recursos ofertados.
- Se recomienda a la contrata la implementación de seguridad reflectiva en todo el tramo que recorrerán sus volquetes desde el corte hasta el depósito de material excedente.
- Se recomienda a la contrata la colocación de vigías en lugares estratégicos del tramo y frente de trabajo para evitar accidentes.

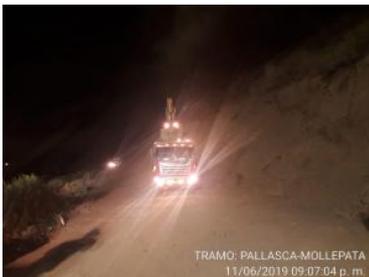
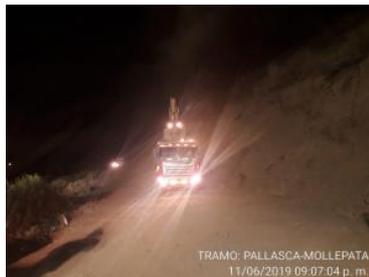
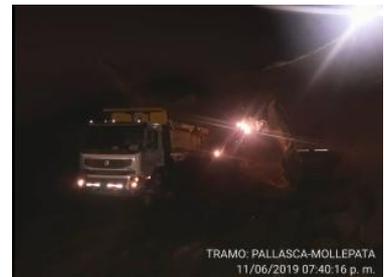
**Actividades:**  
TRABAJOS NOCTURNOS

- Segundo frente (progresiva 15+000 a la 29+470), viene realizando corte entre las progresivas 23+900 y 23+880 y 23+000, la eliminación se viene haciendo en el DME6, se realiza de la misma manera la mitigación de medio ambiente y en los trabajos nocturnos se viene realizando corte en los mismos frentes.

**CDescripcion\_\_\_\_\_:**  
Progresiva 23+900, 23+440

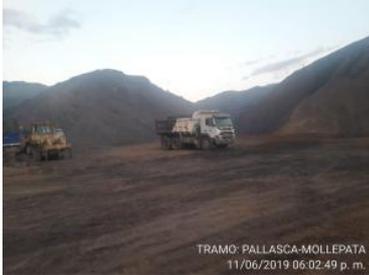
ELIMINACION DE MATERIAL EXCEDENTE

- El día de hoy se hizo una visita al DME6, ubicado en la progresiva 29+170, el cual se vio colapsado en una gran parte de su dimensión total por no contar con un diseño estructural de soporte. Este DME, actualmente está casi lleno en su capacidad, por lo cual la contratista ha solicitado la autorización de un nuevo DME, ubicado en la progresiva 23+400, para lo cual entrego planos de topografía y geología a la supervisión para su autorización.

DME6, Progresiva 29+170
