BITACORA ELECTRÓNICA DE OBRA

REGISTRO DE LA BITACORA Y FOTO DEL CUADERNO DE OBRA

Confirma Bitacora: Si	Nro Informe: 105	Fecha Informe: 11-06-2019	Nombre De La Obra: Carretera Moquegua - Omate - Arequipa Tramo: II km. 35 al km. 153,50	Personal Encargado: LUZMILA GUERRA MOTTA	
Foto Bitacora:	Foto Bitacora 2:	Foto Bitacora 3:	Foto Bitacora 4:	Foto Bitacora 5:	Foto Bitacora 6:

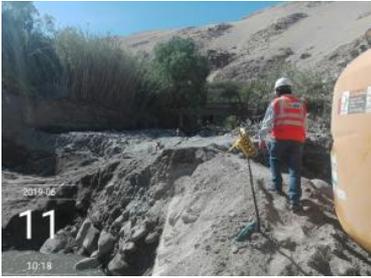
Foto1:

- La señalización mediante cintas de seguridad del área de trabajo en la plataforma es parcial, estando pendiente el sector destinado al tránsito del personal responsable de la construcción de la obra de arte y sectores de trabajo propiamente dichas (fotos N°s 1 y 3)

De la señalización parcial y medidas de seguridad y salud ocupacional en obra se sugiere instar al Contratista implementar las medidas de seguridad necesarias a fin de proteger la integridad física de los trabajadores, así como implementar las recomendaciones realizadas por el Especialista en Seguridad y Salud Ocupacional de la Dirección de Supervisión de PVN.

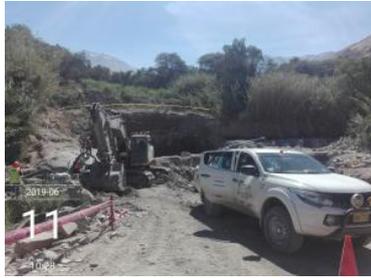
Foto2:

- El área de trabajo de la excavadora sobre orugas aparentemente no sería la mínima necesaria para que esta pueda operar sin poner en riesgo a los trabajadores y la maquinaria en si (foto N° 2)

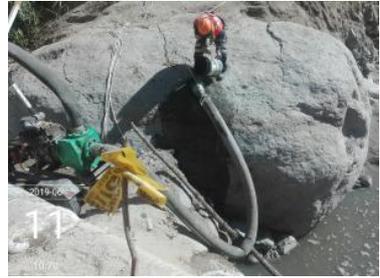
Foto3:

- Se cuenta con dos motobombas para la evacuación de agua que por filtración se viene acumulando en el área de excavación (foto N° 3).
- Se aprecia un poco de desorden en el área de trabajo, ya que no se cuenta con áreas de circulación debidamente habilitadas, la excavadora sobre orugas se encuentra con fallas mecánicas, los vigías no cuentan con radios, se viene instalando una carpa que hará las veces de comedor y descanso, las herramientas no se encuentran con el cintillo blanco que corresponde al presente mes, los AST se encuentran parcialmente llenados.

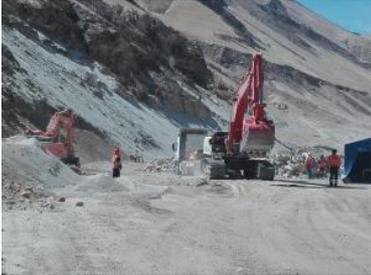
Foto1:

- Con el apoyo de dos excavadoras sobre orugas y volquetes se viene eliminado el material en exceso que se encuentra en la progresiva descrita aproximadamente (fotos N°s 1 y 2)
- Se aprecia un baño químico, sin embargo se encuentra ubicado al lado de la carpa instalada lo cual podría generar olores no gratos a la hora de los alimentos y reposo del personal que labora en este frente de trabajo (foto N° 2).
- Se realiza la verificación de los Análisis de Seguridad de la Tarea (AST), sin embargo, las medidas de control descritas en estos no se cumplen en campo, como es el caso de la señalización de áreas de circulación peatonal la cual se encuentra descrito en el documento y que no se aprecia en el área de trabajo (foto N° 3)

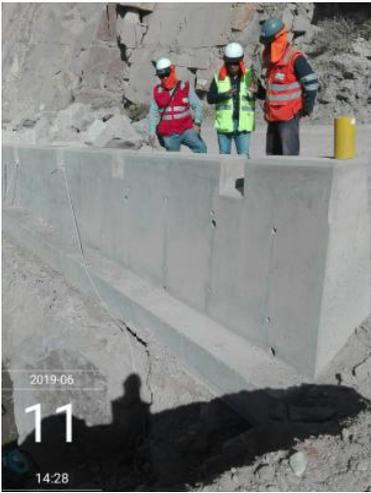
Foto1:

- Señalización parcial en el frente de trabajo (mediante conos de seguridad) no se aprecian: vigías, señalización de tránsito peatonal (fotos N°s 1 y 2).
- La calzadura se viene realizando con piedra acomodada y material seleccionado compactado con vibro pisones (foto N° 3).
- De la revisión de los Análisis de Seguridad de la Tarea (AST) se pudo apreciar que de las medidas de control descritas en estos no se vienen implementando en el área de trabajo.
- Se cuenta con el apoyo de una retroexcavadora (foto N° 2).

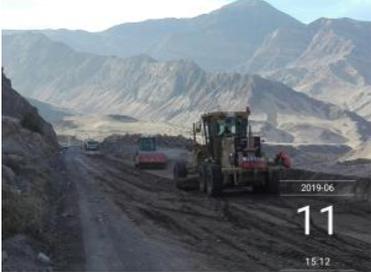
Foto1:

- La maquinaria con la cual se viene realizando las actividades descritas son: una excavadora sobre orugas, una motoniveladora, un rodillo, volquetes y un camión cisterna de agua (fotos N°s 1 y 3).

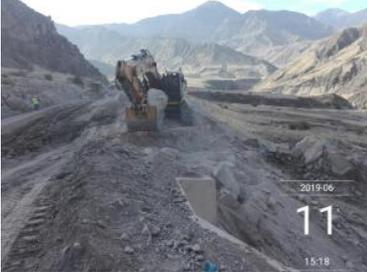
Foto2:

- Construcción de banquetas de piedra acomodada hacia el talud inferior (lado derecho), debido a que la plataforma se vio afectada por efecto de las lluvias de los meses de enero y febrero del presente año (foto N° 2).

De los trabajos de mejoramiento de sub rasante se sugiere la participación del especialista en Suelos y Pavimentos en el equipo de trabajo de la Supervisión de Obra.

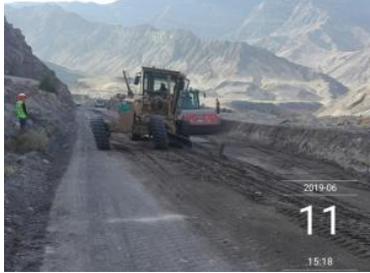
Foto3:

- La distancia de trabajo entre las maquinarias es menor a 20.00 m (en ocasiones se encuentran a distancias máximas de 2.00 m), lo cual pondría en riesgo la correcta maniobrabilidad de estas y por tanto algún accidente de trabajo (foto N° 3), además que los volquetes que transportan el material para el mejoramiento de sub rasante no cuentan con áreas delimitadas de circulación y para maniobras.
