BITACORA ELECTRÓNICA DE OBRA

Confirma Bitacora: Si	Nro Informe: 90 - 2019	Fecha Informe: 12-06-2019	Nombre De La Obra: Carretera Pallasca - Mollepata - Mollebamba - Santiago de Chuco - Emp. Ruta 10, Tramo Mollepata - Pallasca	Personal Encargado: Sachun Quispe Jaime Emilio Napoleon	
Foto Bitacora:	Foto Bitacora 2:	Foto Bitacora 3:	Foto Bitacora 4:	Foto Bitacora 5:	Foto Bitacora 6:

REUNION DE COORDINACION POR FALTA DE DME, MOVIMIENTO DE TIERRAS

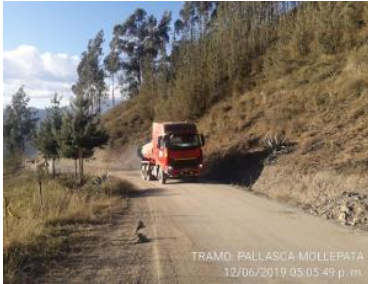
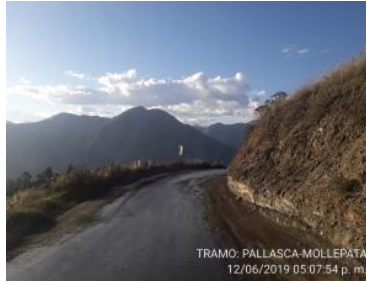
MITIGACION AMBIENTAL

Control de Polvo en obra

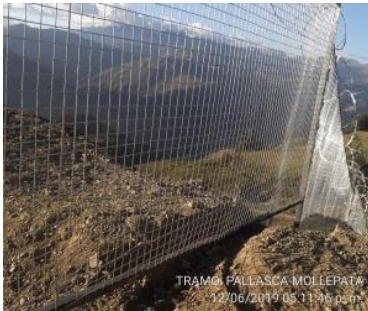
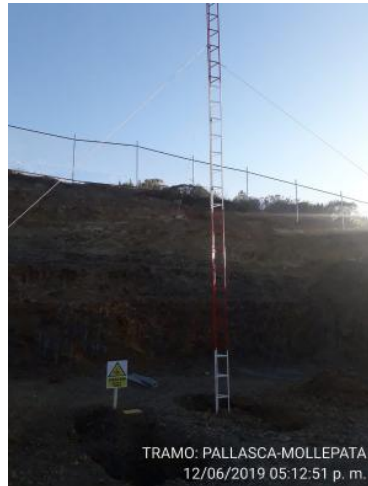
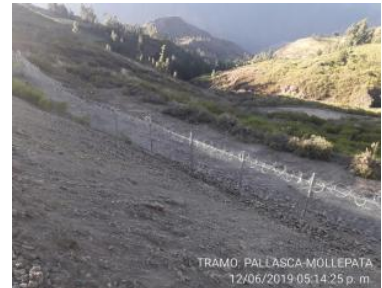
HABILITACION DE AREA POLVORIN

Cerco Perimetrico y pararrayo completo

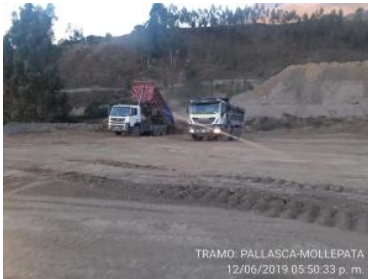
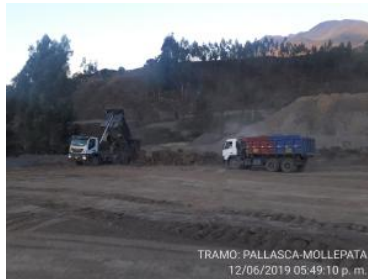
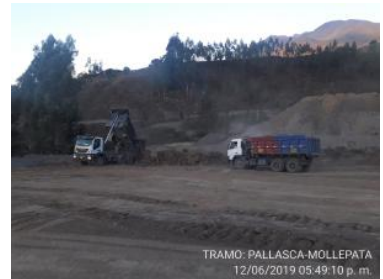
Actividades:
ELIMINACION DE MATERIAL EXCEDENTE

CDescripcion _____:
DME2

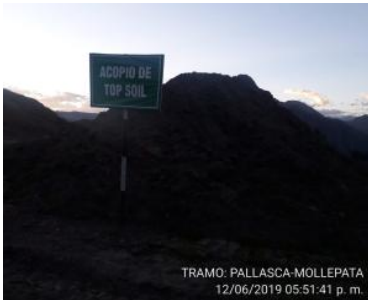
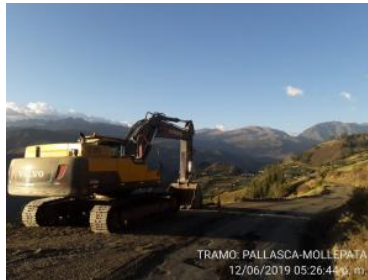
Actividades:
CORTE EN TALUD Y ACUMULACION DE TOP SOIL
